Consulenza Tecnica d'Ufficio redatta dall'Ing. Salvatore Vivirito, nell'Esecuzione Immobiliare (E.I.)
iscritta al N. 403/2022 R.G.Es.

CONSULENZA TECNICA D'UFFICIO

- VALUTAZIONE DEL COMPENDIO PIGNORATO -

LOTTO B - Unità immobiliare ad uso civile abitazione sita in Palermo, in Viale Regione Siciliana N.O. n. 7800, int. 30/B, con terreno pertinenziale, identificata catastalmente nel Fg. 14, Part.IIa 1269/6-7.

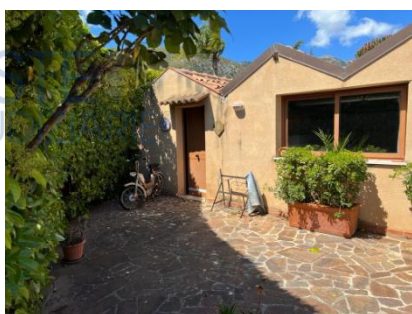
Foto 1

Fa parte del piano terra un corpo accessorio-dependance (foto 1) collegato all'immobile principale da una tettoia (foto 2), destinato attualmente a locale deposito-magazzino, costituito da due ambienti muniti di accesso indipendente ed ampie finestre, con copertura-tetto a falde inclinate.
