**TRIBUNALE DI PALERMO
SEZIONE SECONDA CIVILE**

Contenzioso civile: n. 9480_2021 R.G.

RELAZIONE DI STIMA

**Immobile sito in Monreale (PA)
Frazione Giacalone, via Panoramica**

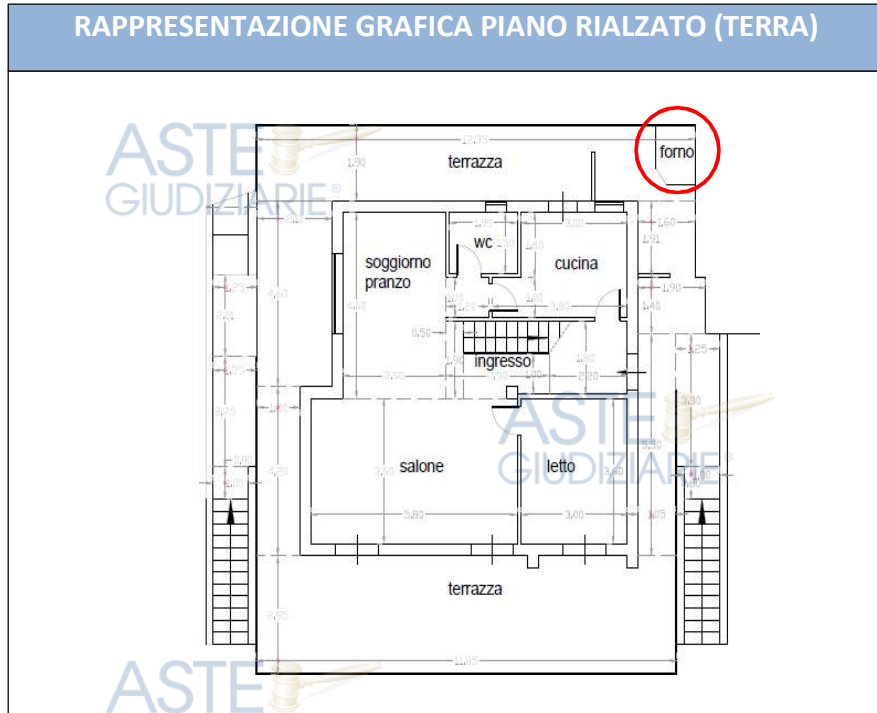
RAPPRESENTAZIONE GRAFICA PIANO RIALZATO (TERRA)

piano rialzato: (catastralmente indicato piano terra) presenta un locale d'ingresso/disimpegno, una camera, un ampio salone/soggiorno, una cucina e un wc con una superficie coperta di 79,46 mq;

- ✓ *superficie lorda coperta*: 79,46 m²;
- ✓ *superficie netta (utile)*: 62,63 m²;
- ✓ *superficie terrazza*: 96,29 m².

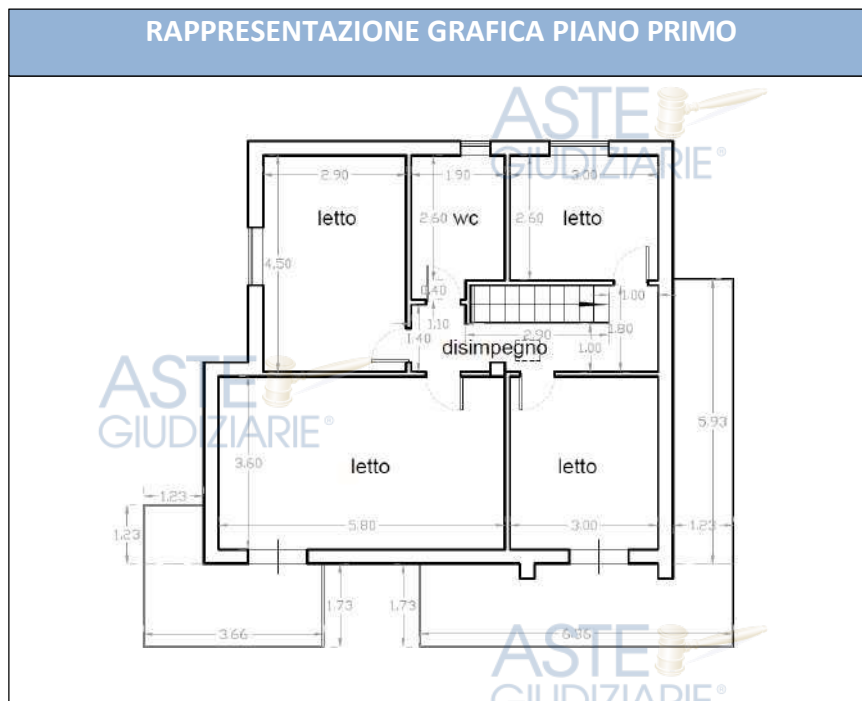
RAPPRESENTAZIONE GRAFICA PIANO PRIMO

piano secondo: (catastralmente indicato piano primo) presenta un corridoio con funzione di disimpegno, quattro camere e un wc di 79,46 mq.

- ✓ *superficie lorda coperta*: 79,46 m²;
- ✓ *superficie netta (utile)*: 64,15 m²;
- ✓ *superficie balconi*: 26,14 m².

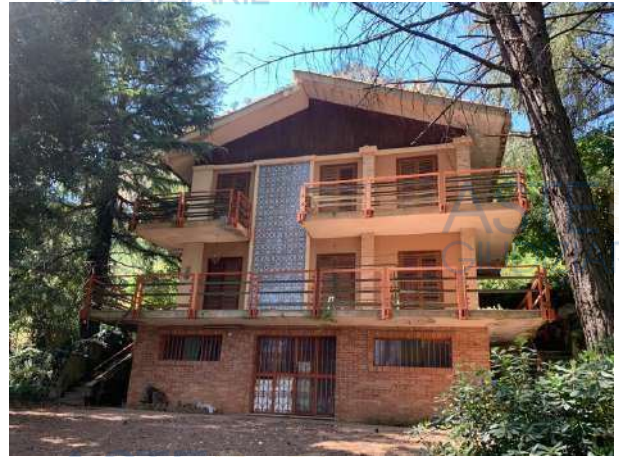
Prospetto principale

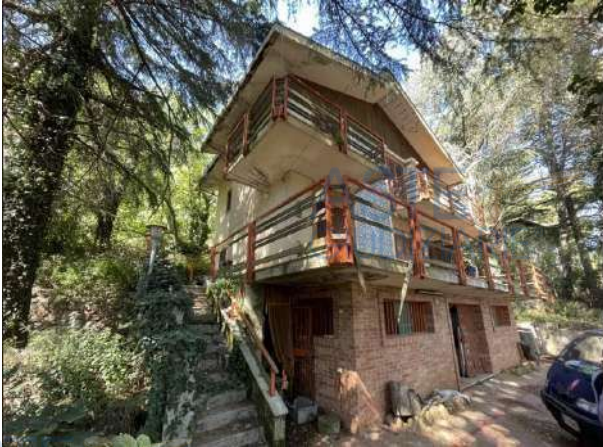
Esterni: una delle scale di accesso al piano primo

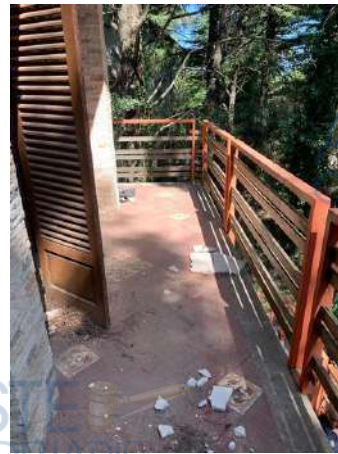
Esternamente invece il corpo di fabbrica è in condizioni manutentive mediocri con diverse criticità e nello specifico si segnala lo stato di avanzato degrado con relativa caduta degli intonaci degli intradossi di tutti i balconi e corpi aggettanti oltre che delle travature perimetrali di sostegno della copertura a

falda. In sintesi tutti i sottobalconi sono oggetto del grave processo di deterioramento denominato "sfondellamento" caratterizzato dal crollo dell'intera struttura di rivestimento per fenomeni infiltrativi.

Esterni: balcone tipo

In conclusione, a parere dello scrivente, per le sopramenzionate parti esterne è necessario un tempestivo intervento edilizio rientrante nella manutenzione straordinaria di messa in sicurezza anche per non aggravare ulteriormente lo stato di deterioramento e per non mettere in pericolo l'incolumità dei potenziali fruitori e visitatori dell'immobile.

È stato redatto uno specifico computo metrico (*Allegato 1*), inerente ai lavori di messa in sicurezza consistenti in opere provvisorie di sicurezza e di dismissione per un importo (solo per i lavori diretti) complessivo di € **10.668,11**.

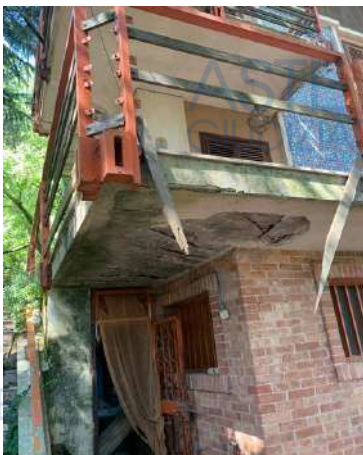
Particolare danneggiamento solaio parti aggettanti

Per un quadro economico più corrispondente occorre indicare anche l'eventuale spesa per la direzione lavori e gestione del cantiere complessiva stimata, ponderando la tipologia e la quantità dei lavori, in questa sede in € **3.000**.

In conclusione le opere per la preservazione di tutte le parti aggettanti comportano una spesa prevista di € **13.668,11**

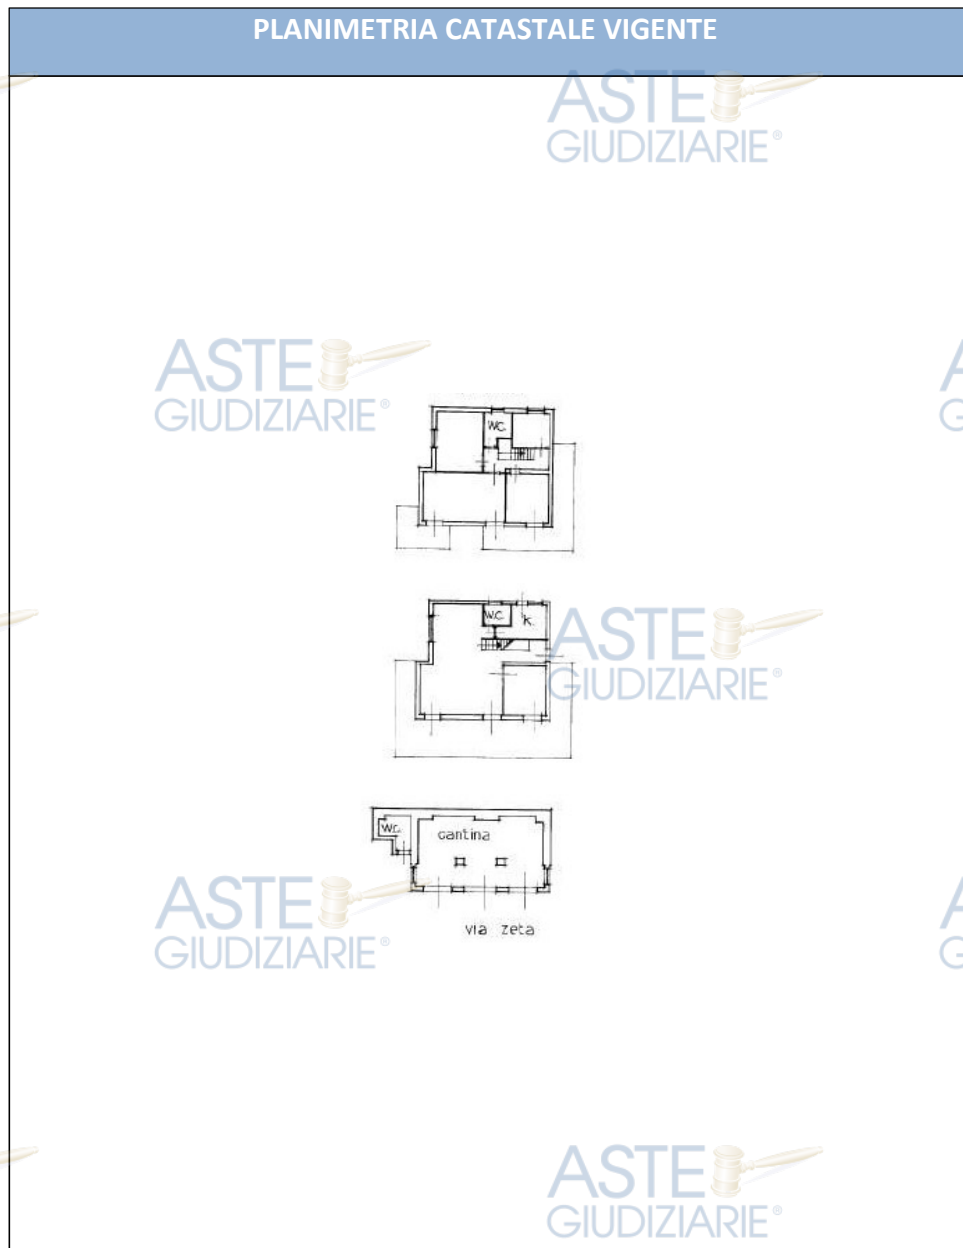
Dal confronto tra lo stato di fatto dei luoghi e la vigente planimetria catastale presentata in data 29/05/1986 emerge inoltre che:

- I. la distribuzione degli spazi interni è in linea di massima conforme a quanto riportato nell'elaborato catastale;
- II. non sono riportati i corpi accessori rappresentati dal manufatto tecnico e dal locale forno posteriore.

A seguire si riporta la vigente planimetria catastale.

Il processo di regolarizzazione catastale alla luce delle diverse difformità riscontrate comporta diverse attività tecniche e per la precisione:

- A) studio documenti catastali originari con accesso atti presso Agenzia delle Entrate – Ufficio Servizi Catastali;
- B) atto di aggiornamento (procedura *DOCFA* per soppressione) per la particella n. 192;
- C) atto di aggiornamento cartografico (procedura *Tipo Mappale*) per inserimento in mappa particella n. 193 dell'immobile;
- D) presentazione nuova planimetria catastale sulla scorta dell'eventuale definizione della regolarizzazione edilizia.

La spesa complessiva per la regolarizzazione esclusivamente catastale in questa sede è computata a corpo in € **2.600,00** (spesa da decurtare dal valore di stima) onnicomprensivo del compenso del tecnico incaricato di redigere e presentare le varie istanze e delle spese tecniche accessorie quali il rilevamento tramite sistema gps ecc.
