Procedura esecutiva n. 142/2019 R.G. Es.

RELAZIONE DI CONSULENZA TECNICA D'UFFICIO

Esecuzione Immobiliare n. 142/2019 R.G. Es. promossa da DoBank SpA mandataria di Unicredit S.p.A contro "A" e "B".

- 1) **immobile, posto nel Comune di Palermo, Passaggio De Felice Giuffrida Giuseppe 10, censito al Catasto Fabbricati del detto Comune al foglio 89, particella 1762, subalterno 95, cat. A3.**

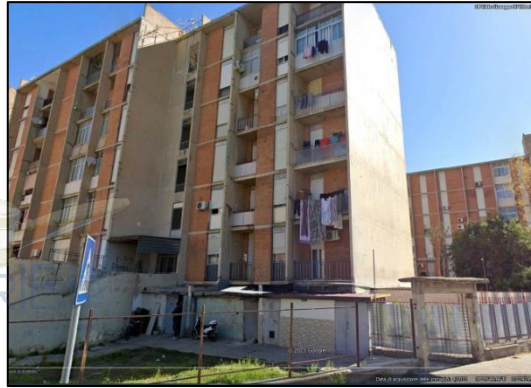
Foto 1 – varco di accesso al passaggio De Felice dalla via G. Di Vittorio

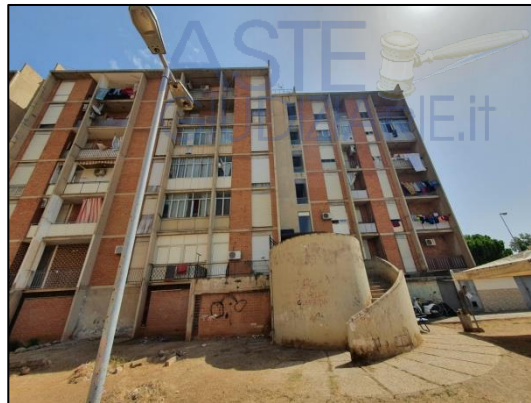
Foto 2 – scala di accesso alla palazzina in cui è ubicato l'immobile

L'accesso all'edificio avviene tramite una scala esterna ad andamento circolare, da essa si accede alla portineria posta a circa 3 metri sopra il livello stradale (Foto 2-3),

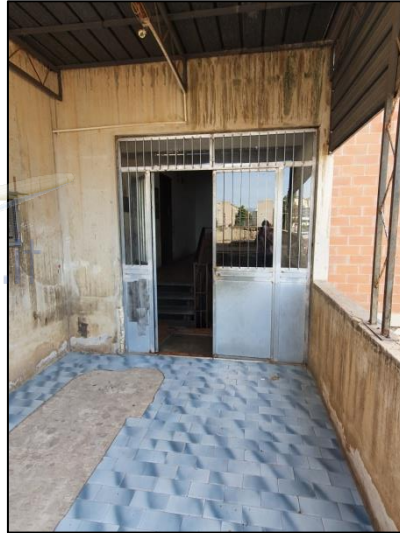
Foto 3 – ingresso alla portineria

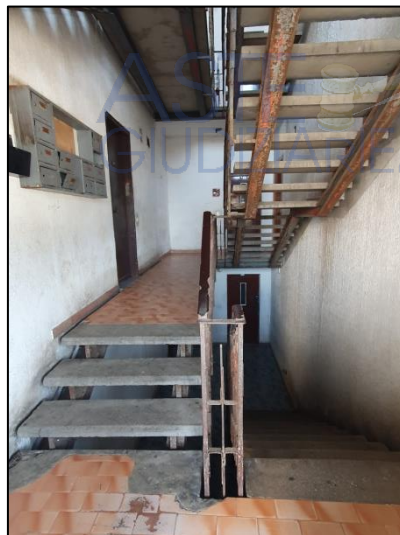
Foto 4 – vano scala

La pavimentazione dell'androne è in piastrelle di ceramiche, le pareti sono trattate con idropittura, le rampe della scala hanno struttura in ferro e pedate in c.a., il corrimano è in metallo verniciato (foto 5). Il fabbricato dispone di ascensore.
