PERIZIA DI STIMA IMMOBILIARE

Appartamento nel Comune di Palermo - via Ignazio Mormino n. 11

Scala A - Piano Quinto - Interno 10

Al N.C.E.U. Comune di Palermo Foglio 17 part. 334 sub 20

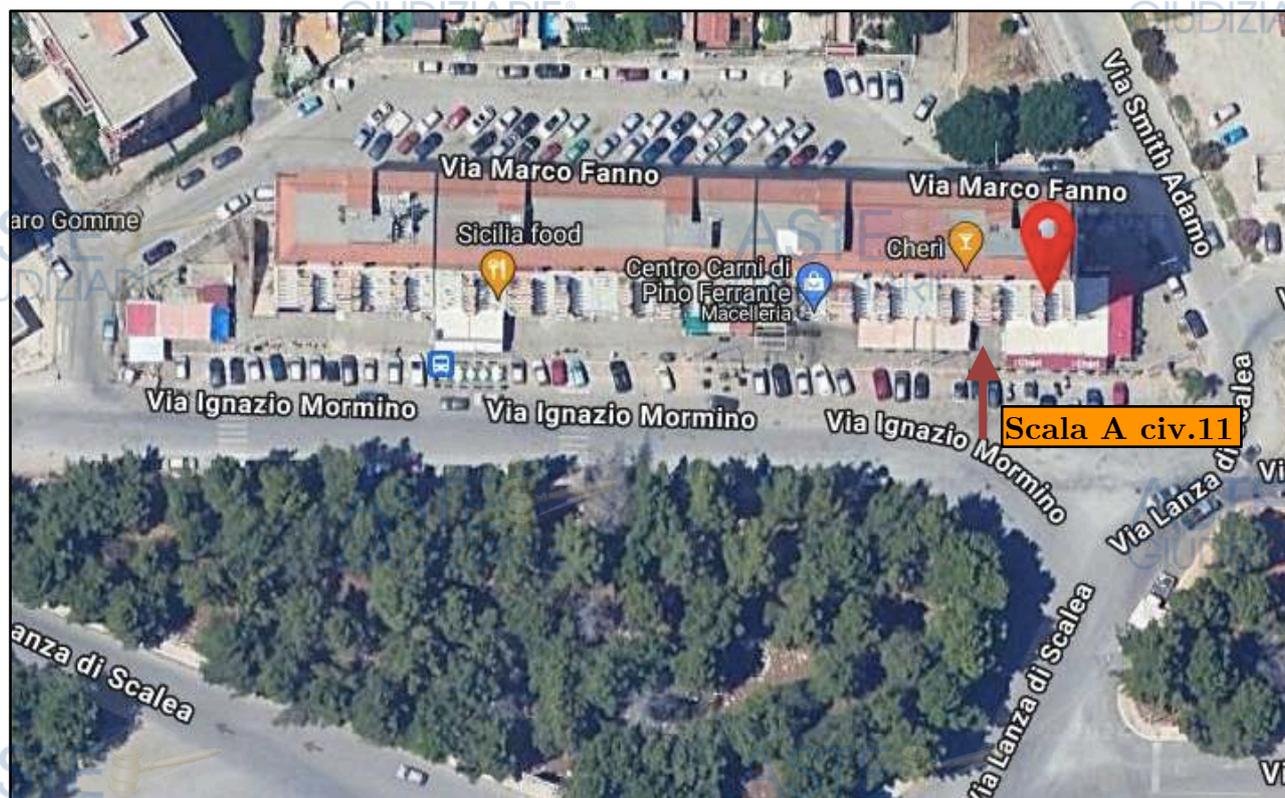
L'edificio ove si trova l'alloggio oggetto di procedura ha pianta rettangolare, struttura portante in pilastri e travi di calcestruzzo di cemento armato e solai di tipo misto latero-cementizi.

Si sviluppa per un'altezza di dieci piani fuori terra e si articola in cinque corpi scala (A-B-C-D-E), ciascuno con ascensore, ognuno dei quali disimpegna due unità immobiliari per ciascun livello. I fronti sono definiti con intonaco tipo Li Vigni e per quanto è stato possibile verificare con un esame visivo, si presentano in buono stato di conservazione.

Il fabbricato

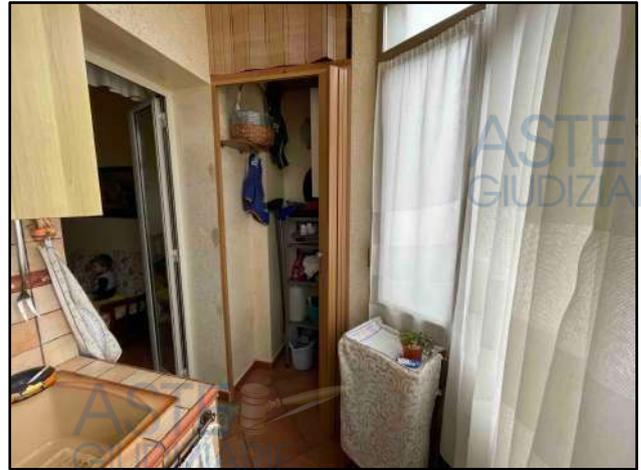
Veranda con cucina in muratura

Per regolarizzare le difformità riscontrate, una volta messe in atto le procedure per la regolarizzazione edilizia (Rimozione della veranda e ripristino della configurazione della parete di prospetto, C.I.L.A Tardiva per modifica della distribuzione interna), si dovrà procedere alla presentazione di un aggiornamento della planimetria nella configurazione coerente con lo stato dei luoghi e con la normativa edilizia. Ciò comporta la compilazione del documento Docfa con richiesta di "variazione per diversa distribuzione degli spazi interni e per rettifica di errata esposizione grafica" e la sua presentazione all'Agenzia del

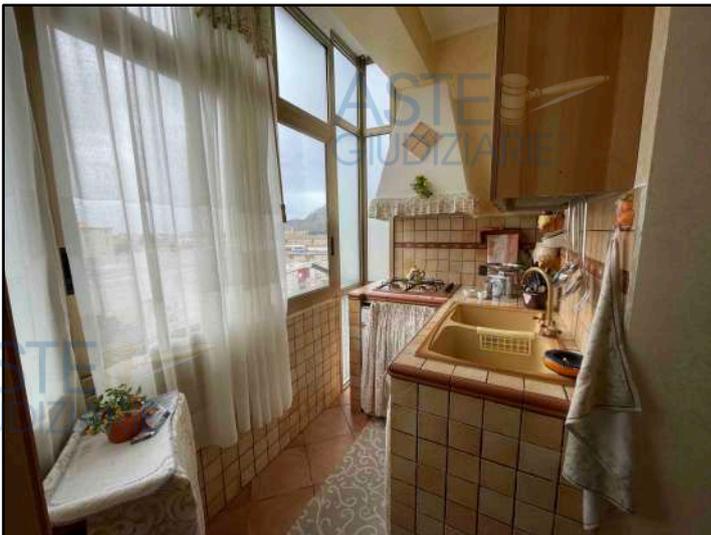
Veranda con cucina in muratura

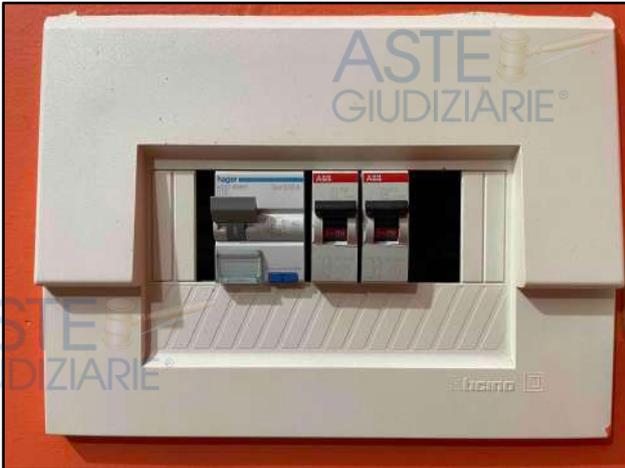
- relativamente all'impianto elettrico, può dirsi che il quadro elettrico presenta la protezione differenziale e le correnti nominali degli interruttori di protezione magnetotermici sono corrette. La serie civile è in resina ed in buono stato di conservazione. I cavi elettrici sembrano idonei per sezione, colorazione e stato

dell'isolamento ed è presente anche il conduttore di protezione giallo-verde. Alcune giunzioni sono nastrate e non realizzate mediante morsetti a cappuccio.

Quadro elettrico

Secondo quanto riferito dalla proprietà gli impianti sono privi delle Dichiarazioni di Conformità e nell'anno 2006 l'impianto elettrico è stato oggetto di alcuni lavori di manutenzione. Vista l'epoca dell'intervento ed il buono stato di conservazione dei componenti e la loro corretta installazione, non sembra necessario prevedere lavori di modifica o di adeguamento a meno di minime imprecisioni facilmente sanabili e può prevedersi il rilascio da parte di un tecnico abilitato di una Dichiarazione di Rispondenza. Il costo per l'ottenimento della suddetta dichiarazione è quantificabile in 500,00 €.

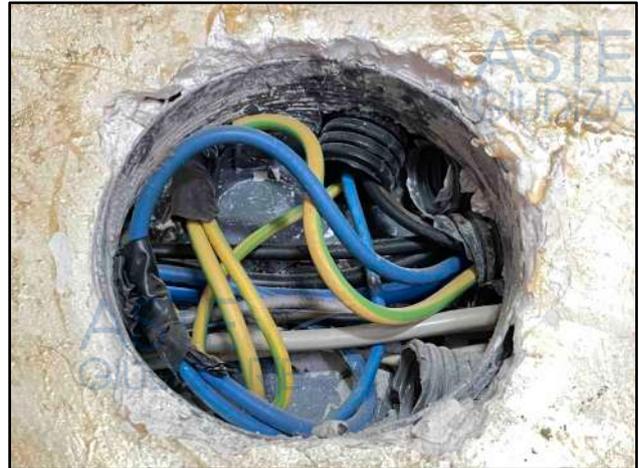
Interno di una cassetta di derivazione

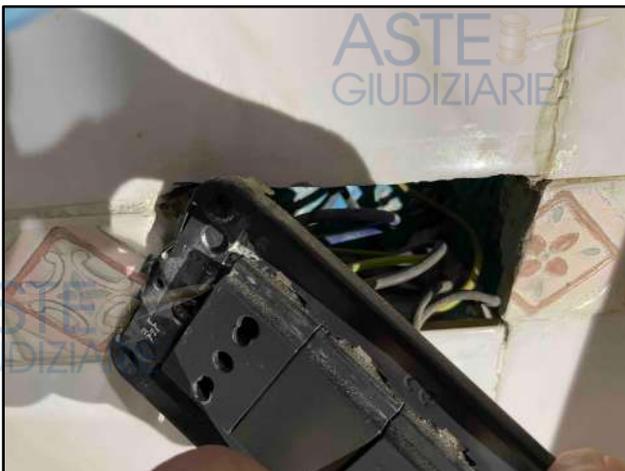
Interno di una cassetta 503

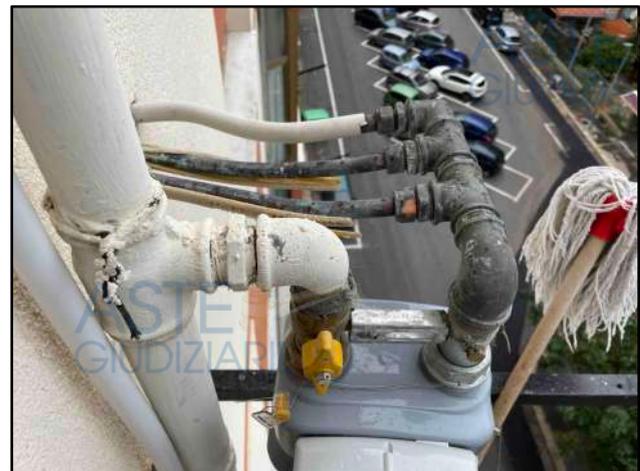
Contatore del gas

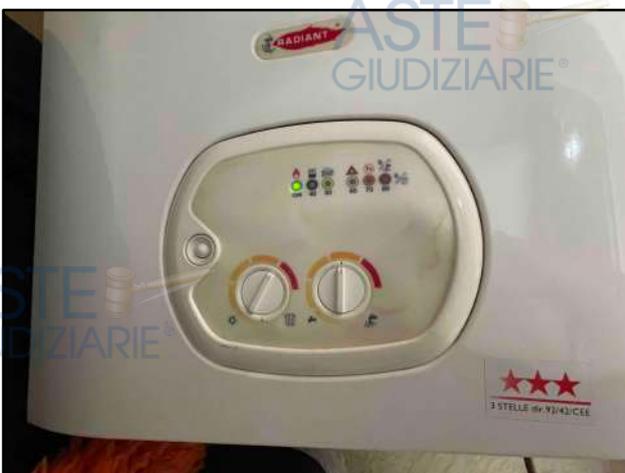
- le tubazioni del gas e dell'impianto idrico sanitario sono in rame rivestito, in buono stato di conservazione sebbene sembrano prive di coibentazione;
- la caldaia è del tipo a camera stagna, provvista di tubo per lo scarico dei fumi.

Attualmente si trova nella veranda e, in base alla normativa vigente, il locale dovrebbe assicurare una ventilazione permanente;

Caldaia

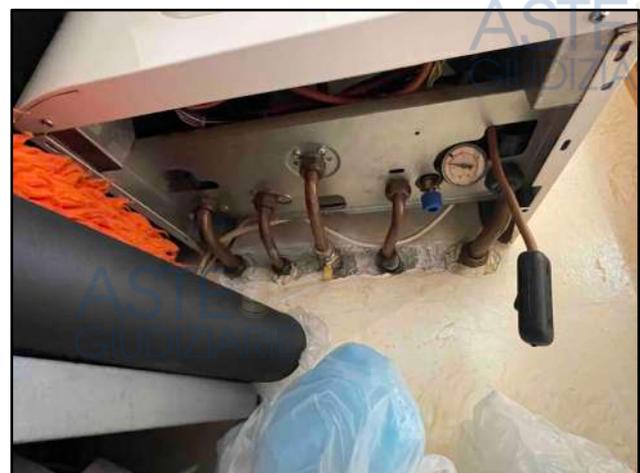
Allacci della caldaia

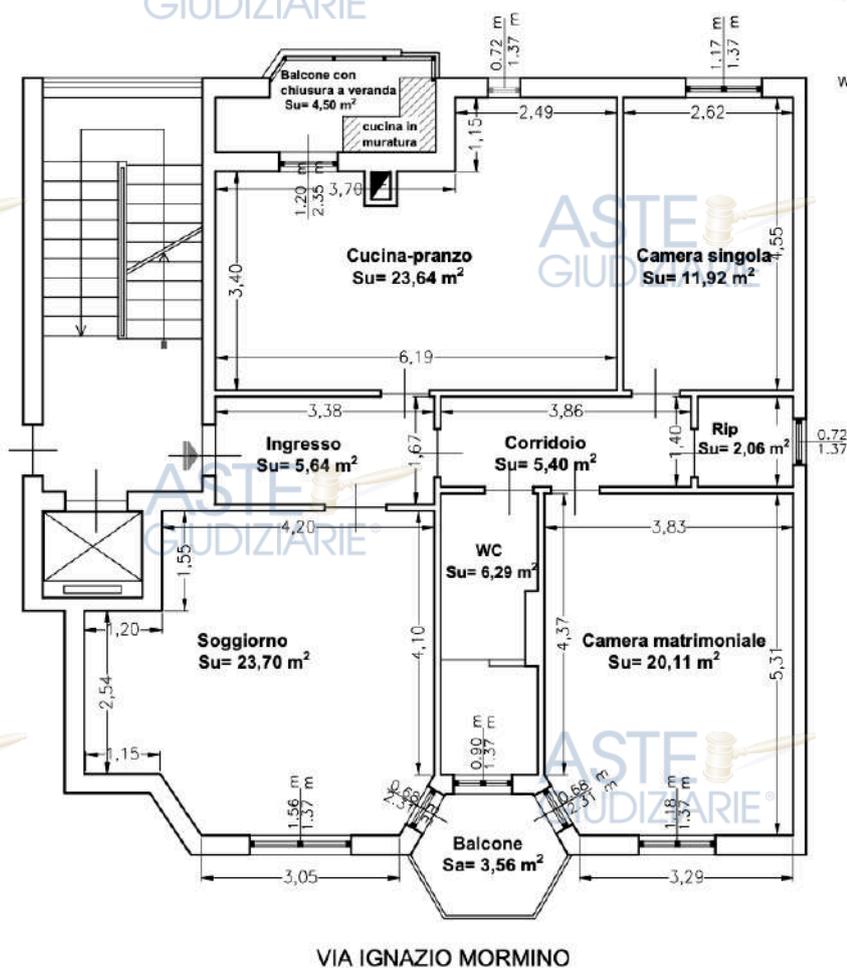
Planimetria di rilievo dello stato reale dei luoghi (Allegato 4 Tav.1)

Dati Metrici

Superficie utile	Ingresso - Cucina/pranzo - Balcone con chiusura a veranda e cucina in muratura - Camera singola- Ripostiglio - Corridoio - Camera matrimoniale- Servizio Igienico - Soggiorno	103,26 m²
Superficie accessoria	Balcone su via I.Mormino	3,56 m²
Altezza netta interna		2,90 m

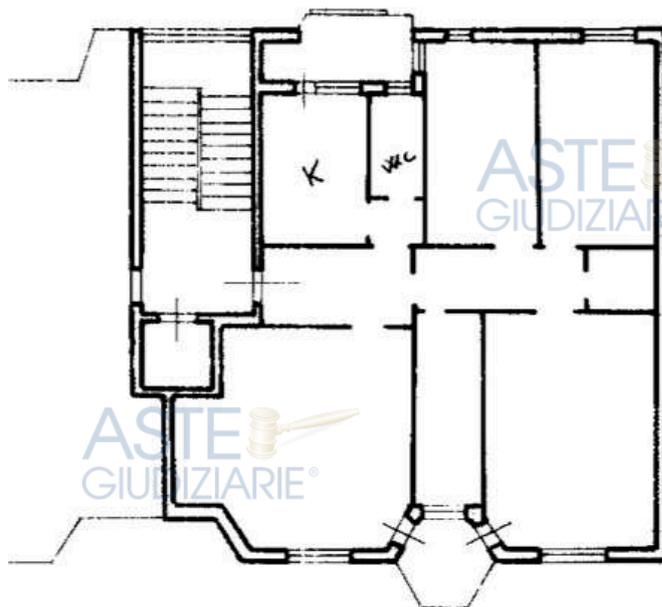
Planimetria prot.2364 del 24.08.1984 - ultima in atti

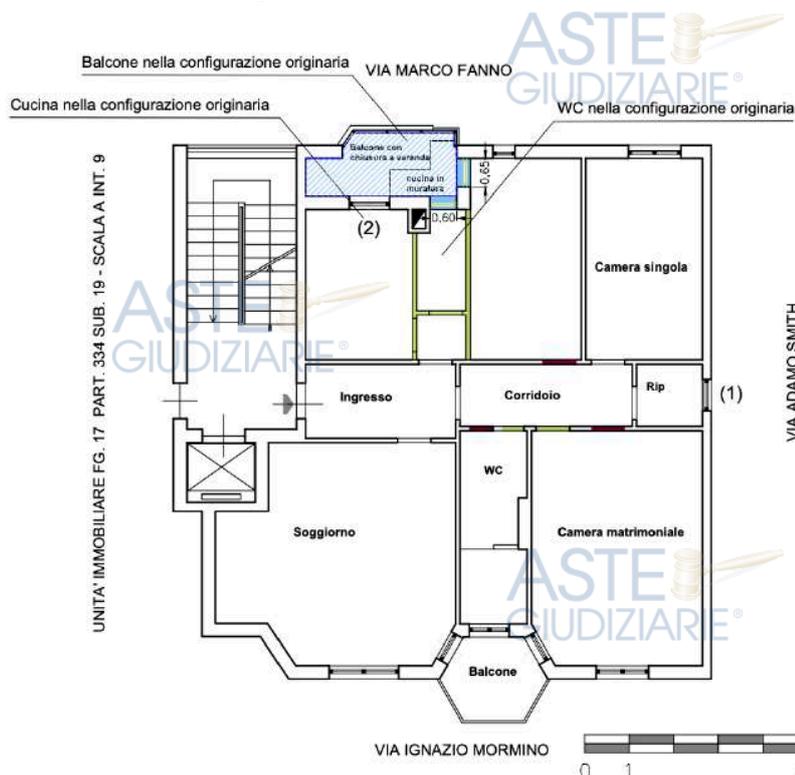
Sintesi delle difformità tra planimetria catastale in atti e stato di fatto

Territorio. Tale costo è valutabile come prestazione professionale ed in base a tariffe di riferimento e a prezzi correnti, si determina pari a 450,00 € comprensivo dei diritti catastali. Esso sarà detratto dal valore di mercato.

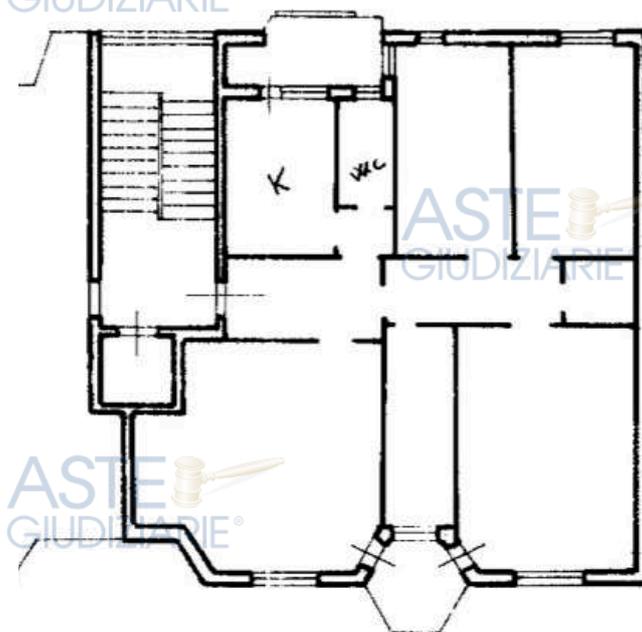
Configurazione originaria autorizzata con Licenza Edilizia n.113 del 14.03.1968

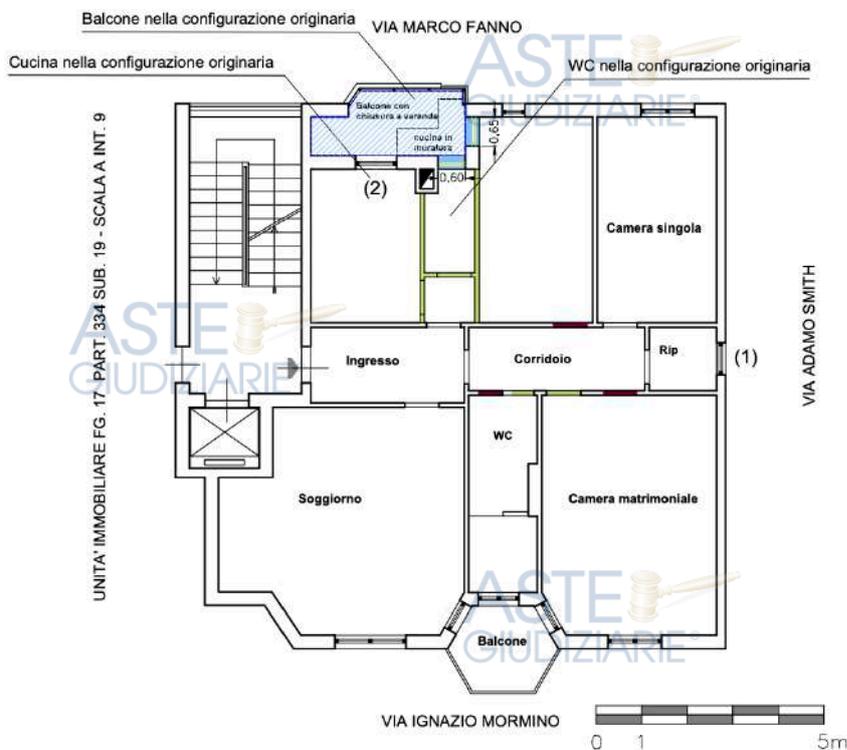
che le opere descritte sono state eseguite senza alcuna comunicazione agli enti preposti o titolo abilitativo e devono intendersi, allo stato attuale, non conformi a quanto prescritto dalla normativa edilizia e urbanistica.

Sintesi delle difformità tra configurazione originaria e stato di fatto

I costi per la regolarizzazione urbanistica ed edilizia ammontano quindi a 4.900,00 € e saranno detratti dal valore di mercato.

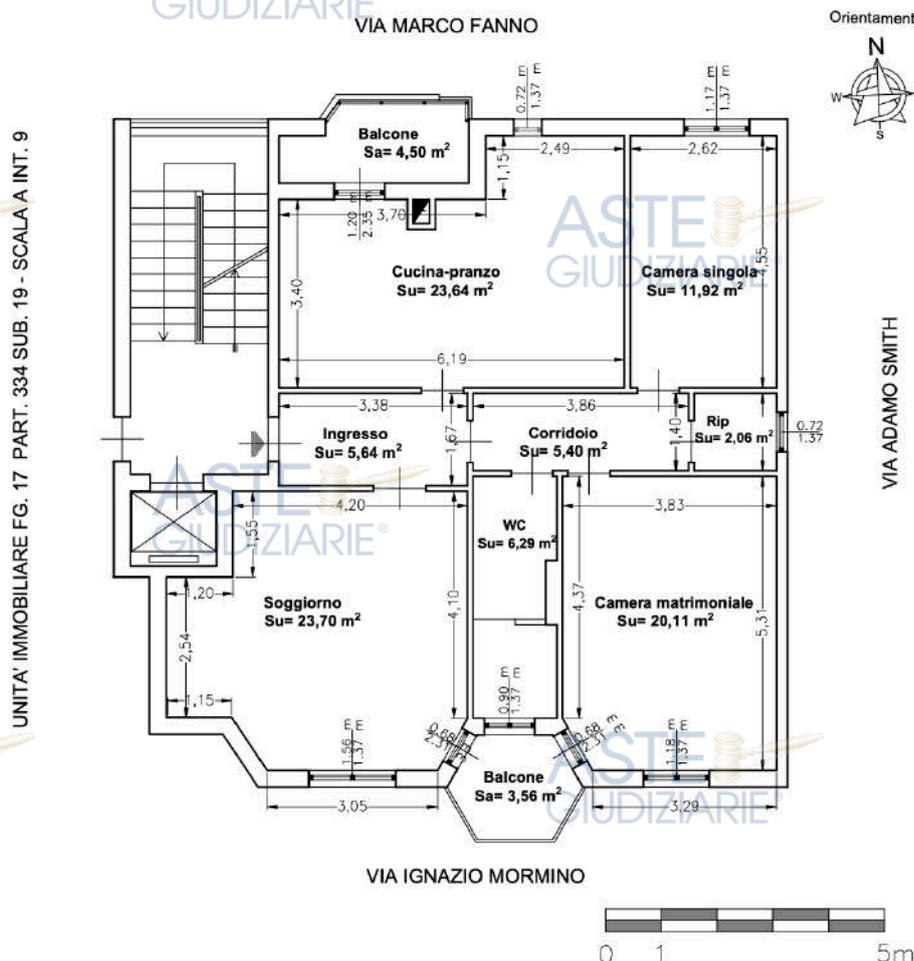
Planimetria dello stato conforme alla normativa urbanistica (Allegato 4 Tav.2)

Dati Metrici

Superficie utile	Ingresso - Cucina/pranzo - Camera - Ripostiglio - Corridoio - Camera - Servizio Igienico - Soggiorno	98,76 m ²
Superficie non residenziale	Balconi su via I.Mormino e su via M.Fanno	8,06 m ²
Superficie commerciale		116 m ²
Altezza netta interna		2,90 m
