Esecuzione Immobiliare R.G.Es. 266/2020

PERIZIA DI STIMA IMMOBILIARE

LOTTO 1

Immobile sito in San Cipirello (PA), Via Europa n.12, piano terra e primo, in catasto foglio 5, particella 681, subalterno 2, categoria A/2, 7 vani.

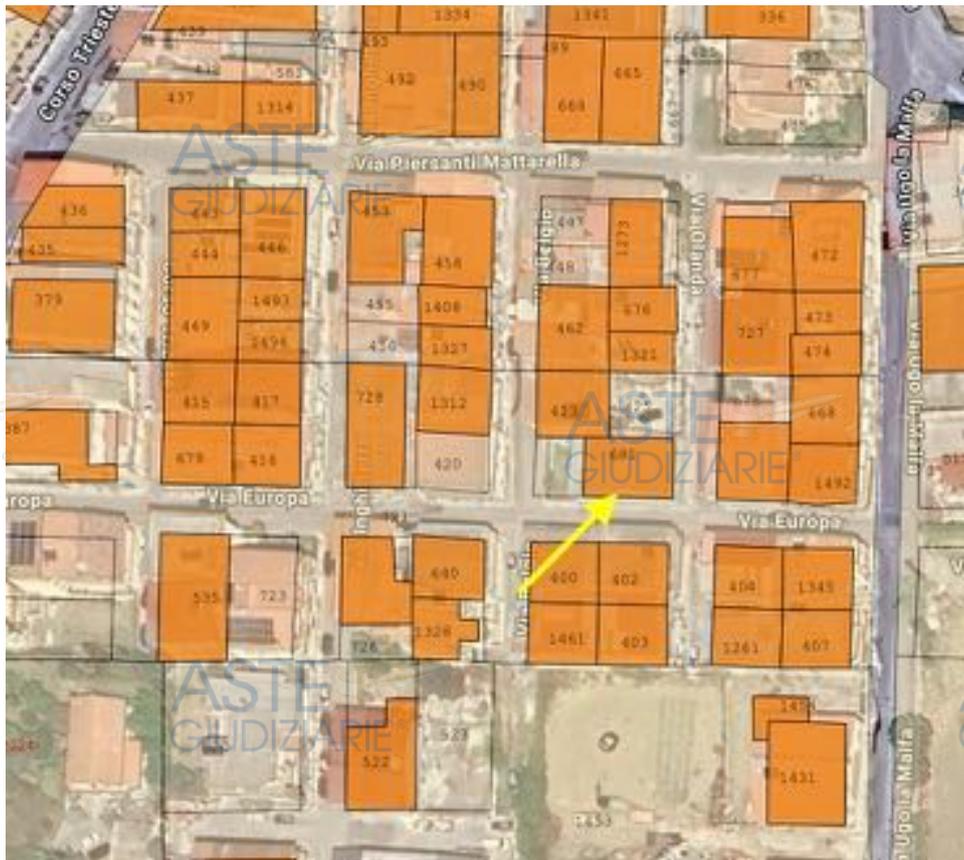
Ai fini dell'esatta individuazione dell'immobile oggetto del pignoramento si è effettuato un raffronto tra una ortofoto satellitare attuale e la mappa catastale con l'ausilio del portale

Stimatrix forMaps (All. 2), riscontrando la corrispondenza tra quanto pignorato e la situazione reale dei luoghi.

Sovrapposizione ortofoto attuale e mappa catastale tratta da Stimatrix forMaps

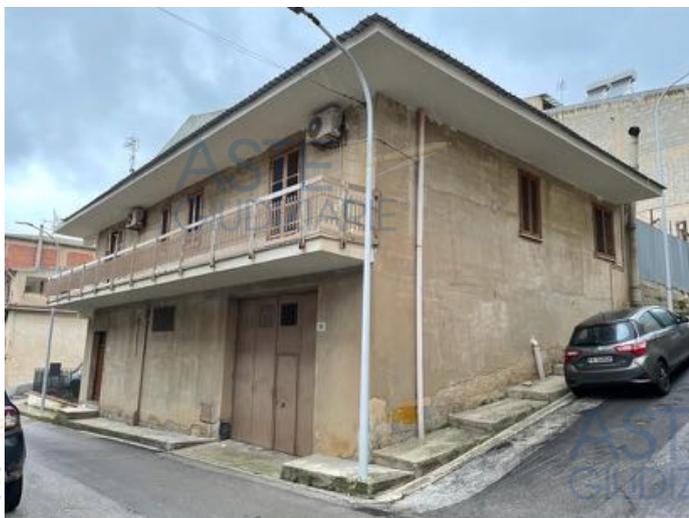
Foto n. 1 – Il fabbricato occupa

l'angolo tra via Europa e via Olanda

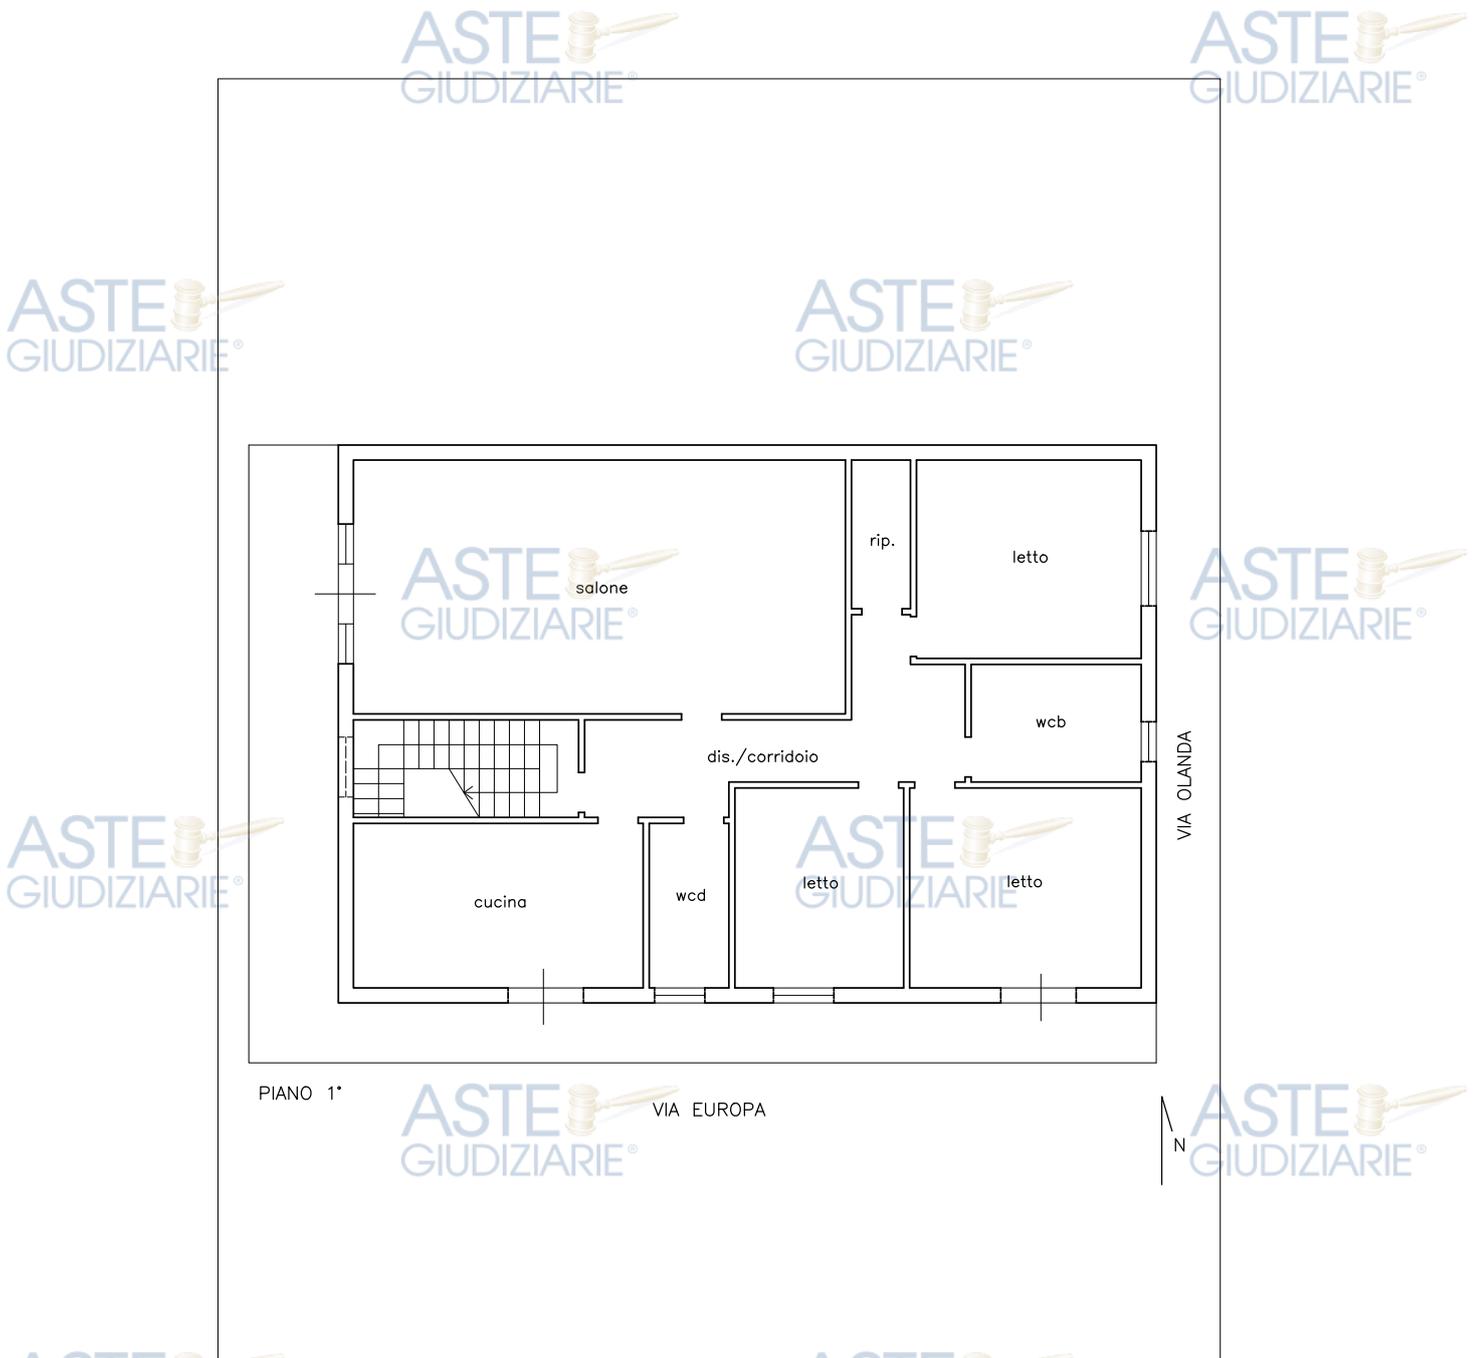
PLANIMETRIE DI RILIEVO - scala 1:100

Immobile sito in San Cipirrello (PA), Via Europa
in catasto foglio 5, particella 681, subalterno

ASTE
GIUDIZIARIE®
Superficie utile interna: 170 mq (include PT e 1° piano)

GIUDIZIARIE®
Considerando per il calcolo della superficie commerciale un coefficiente di ragguaglio pari ad 1/3 per le superfici esterne scoperte, la superficie commerciale sarà infine pari a mq 203,00.**Altezza utile interna:** 3,80 mt al PT e 2,95 mt al 1° piano

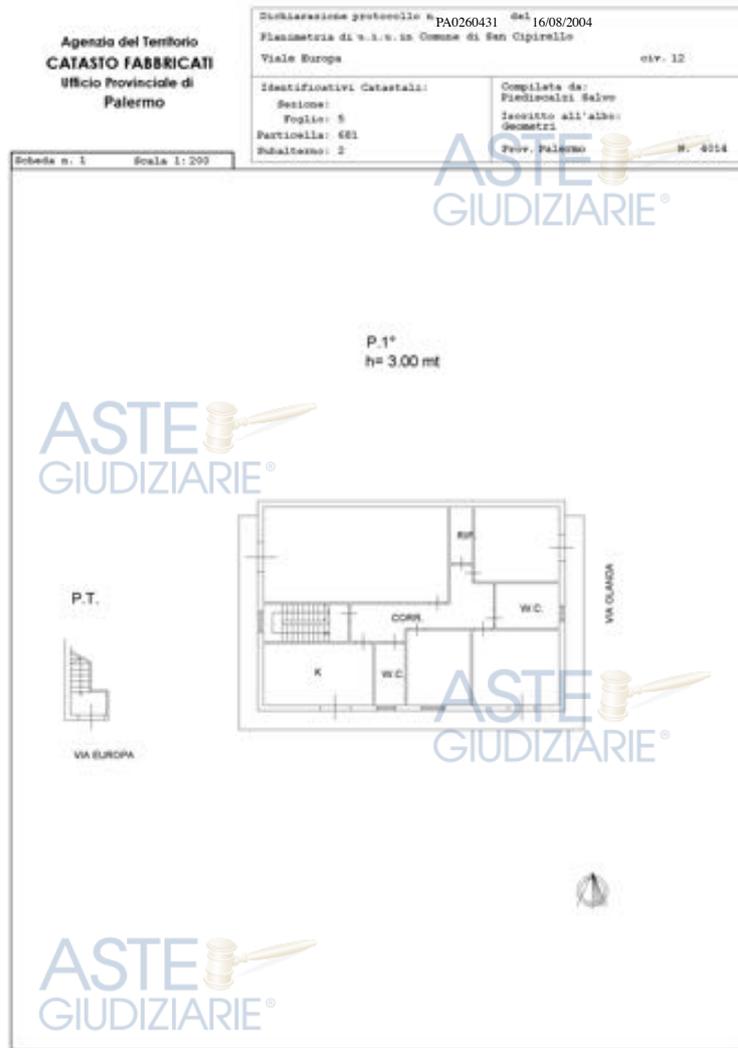
Planimetria catastale PT/1°P (All. 2)

Planimetria catastale: la seguente planimetria catastale (2004) è difforme rispetto allo stato attuale di luoghi in quanto è stata modificata la distribuzione interna in relazione alle aperture di alcuni vani, anche a prospetto, e non vi è il balcone sul lato est. Ai successivi punti saranno descritte le procedure atte alla regolarizzazione. Per quanto riguarda la variazione (DOCFA) i costi stimati da detrarre dal valore di stima sono pari a circa euro 800,00, comprendenti oneri amministrativi e spese tecniche.

- regolarizzazione edilizio-urbanistica, con un costo pari a circa euro 35.000,00, comprendenti opere, oneri e spese tecniche;
- redazione dell'A.P.E. con un costo pari ad euro 200,00;
- regolarizzazione delle difformità catastali, con un costo pari a circa euro 800,00, comprendenti oneri amministrativi e spese tecniche;

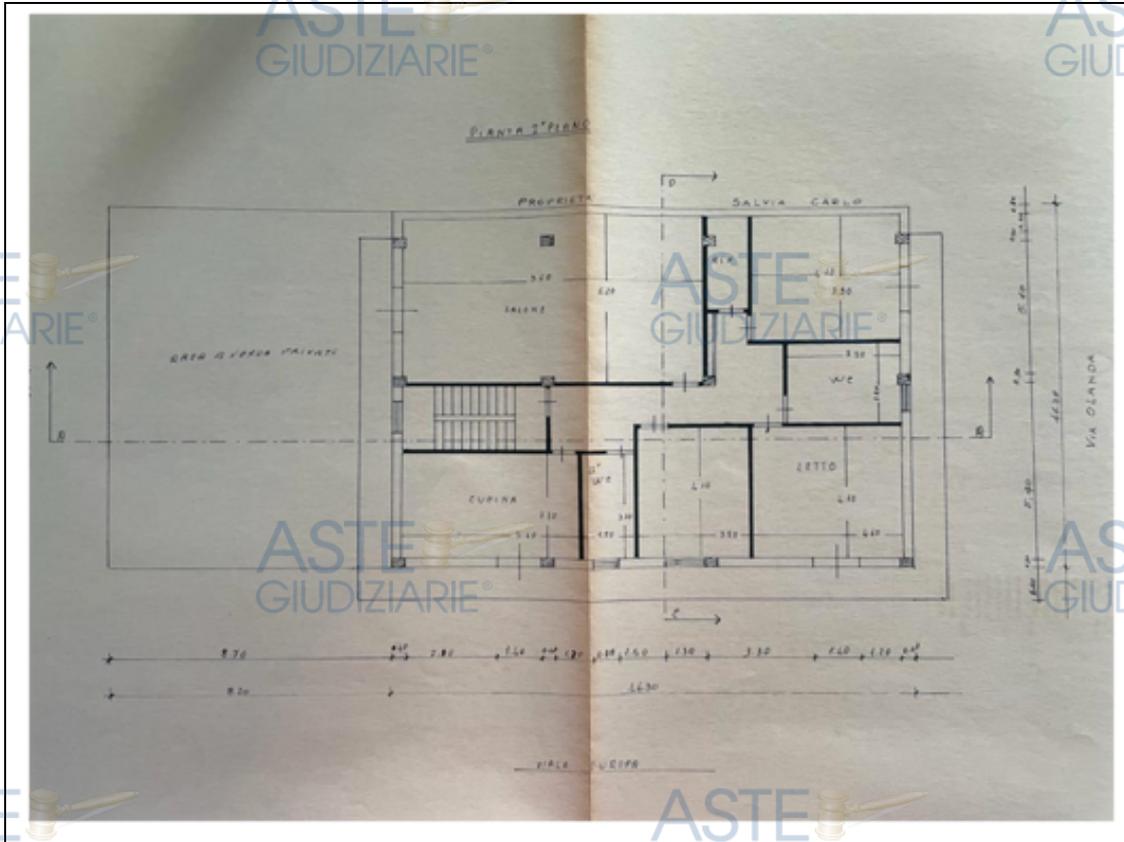
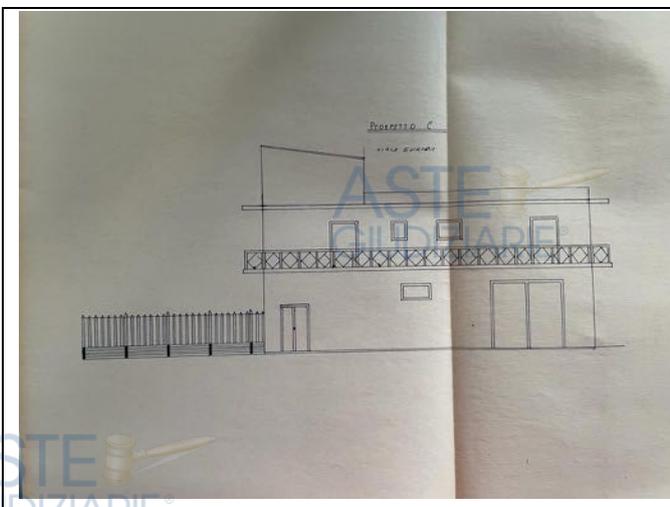
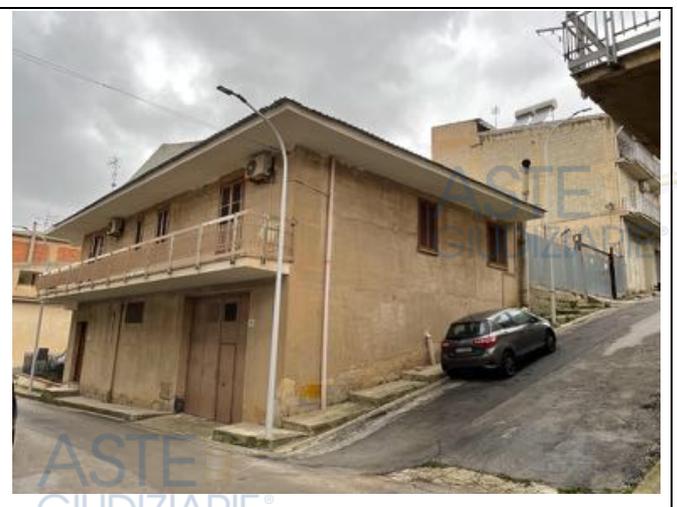
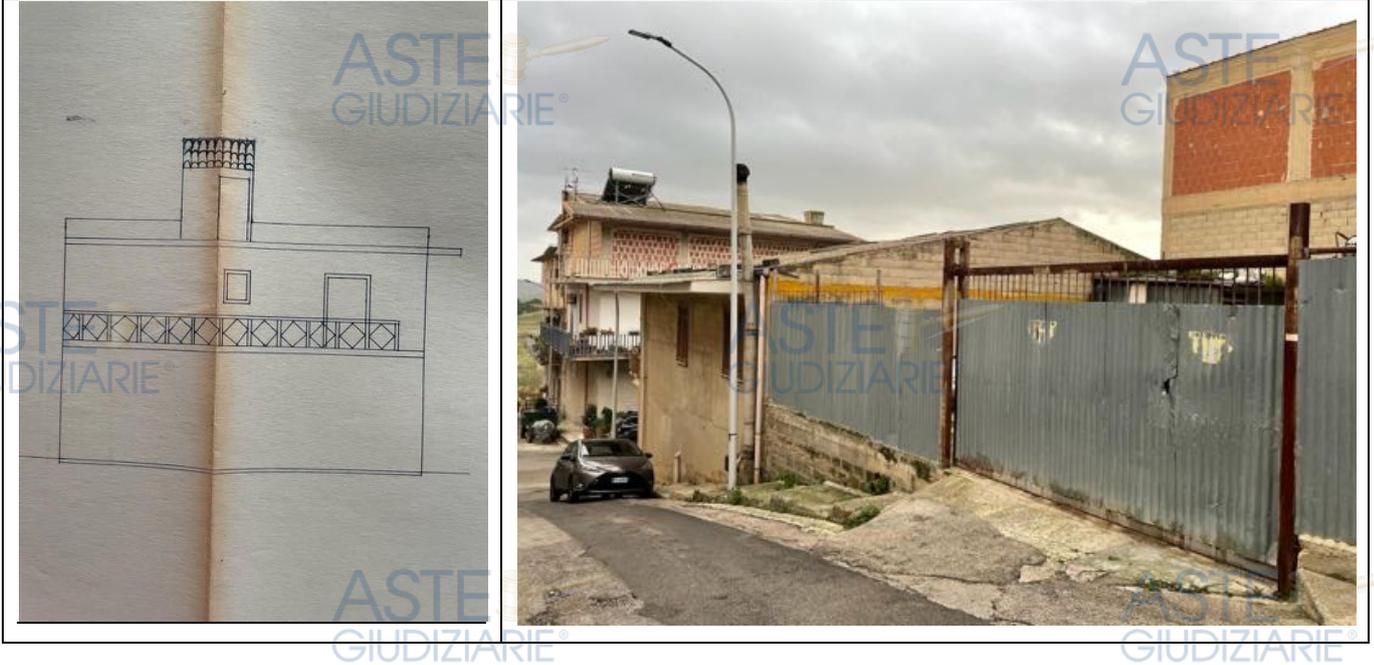
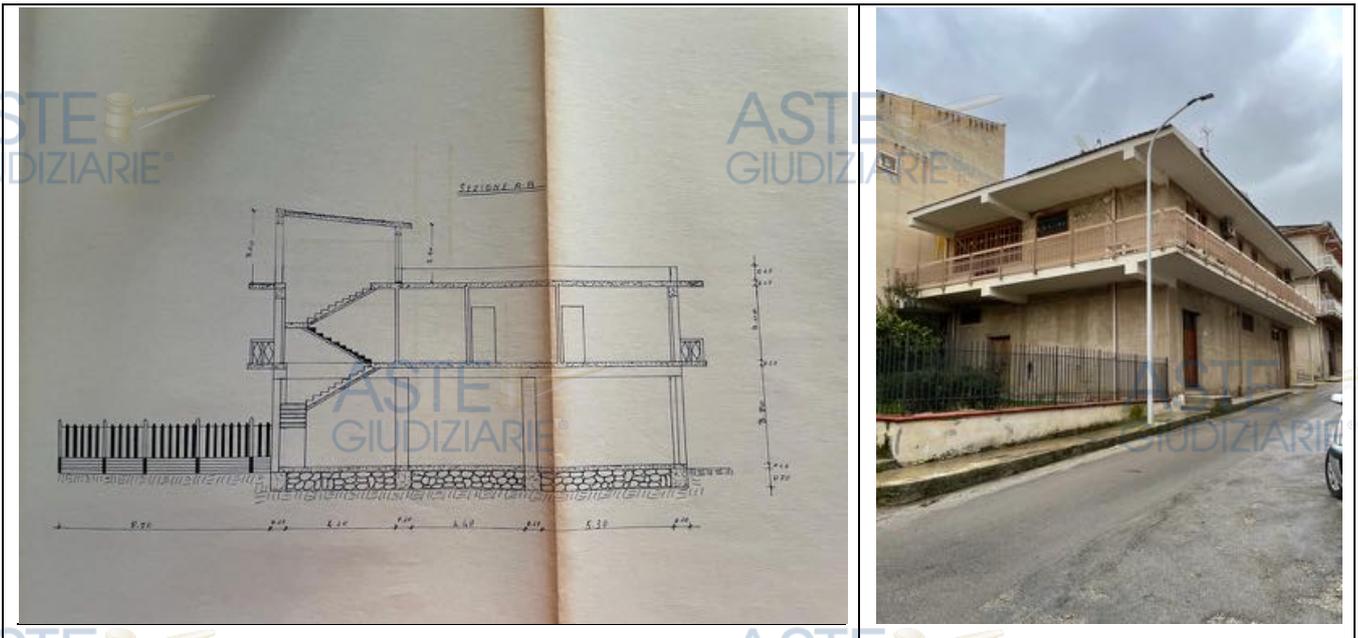
Al fine di relazionare in merito alla regolarità urbanistica/edilizia dell'immobile è stata effettuata presso gli uffici preposti del Comune di San Cipirello (PA) presa visione degli atti relativi Concessione edilizia n.01/1982 e relativi elaborati grafici che hanno avuto parere favorevole dalla Commissione edilizia nella seduta del 02.12.1981 (**All.5**), nonché autorizzazione dell'Ufficio del Genio Civile n.288 del 29.01.1982, e parere dell'Ufficiale Sanitario n.2 del 03.12.1981; sono stati, inoltre, eseguiti i rilievi necessari alla verifica della regolarità urbanistica-edilizia dei beni pignorati in relazione ai titoli concessori; dalla verifica puntuale è emerso che sono state apportate modifiche rispetto agli elaborati approvati in Commissione edilizia nella seduta del 02.12.1981; da ulteriori accertamenti e valutazioni eseguite è emerso che si tratta di modifiche sostanziali, che hanno riguardato la copertura e i prospetti, oltre che minori modifiche interne.

In particolare la copertura dell'edificio, prevista piana, con torrino di uscita nella terrazza di copertura, è stata invece realizzata a due falde spioventi, mantenendo, però, il vano scala come da progetto. Le modalità di realizzazione della copertura, nonché i materiali e le finiture utilizzati, indicano la eventuale predisposizione ad una futura sopraelevazione, con conseguente aumento della cubatura non assentito.

Si riportano di seguito i principali grafici di cui alla Concessione edilizia n.01/1982, ed a confronto le foto degli esterni del fabbricato, dalle quali si evincono le difformità relative a copertura e prospetti.

Al fine di regolarizzare il fabbricato sotto il profilo edilizio-urbanistico (ovvero in relazione alle modifiche della copertura del fabbricato ed alle variazioni apportate ad alcune aperture a prospetto) dovranno essere realizzate opere di modifica per garantire la conformità al progetto approvato. Al fine della regolare esecuzione delle stesse opere potrà essere presentata al Comune di San Cipirello pratica di Segnalazione Certificata di Inizio Attività (art. 22, d.P.R. 6 giugno 2001, n. 380 - art. 19, 19-bis l. 7 agosto 1990, n. 241 artt. 5, 6 e 7, d.P.R. 7 settembre 2010, n. 160 – art.10, commi 1, 2 e 3, L.R. 10 agosto 2016, n.16), nella quale potranno essere ricomprese anche le variazioni alla distribuzione interna. I costi computati, da detrarre dal valore di stima, per la regolarizzazione edilizia-urbanistica sono pari a euro 35.000,00 ca., comprendenti le opere di modifica da apportare all'immobile in oggetto, gli oneri e le spese tecniche.
