TRIBUNALE DI PALERMO
SEZIONE IV CIVILE – ESECUZIONI IMMOBILIARI

PROCEDURA N. 465/2022 R.G.ES.

RELAZIONE DI CONSULENZA TECNICA
NELLA PROCEDURA ESECUTIVA IMMOBILIARE

LOTTO UNICO – Appartamento per civile abitazione facente parte di un fabbricato sito nel Comune di Palermo (PA), via C. Goldoni n.9, posto al piano sesto, scala B, in catasto identificato al Foglio 50, p.lla 705, sub. 56, categoria A/2.

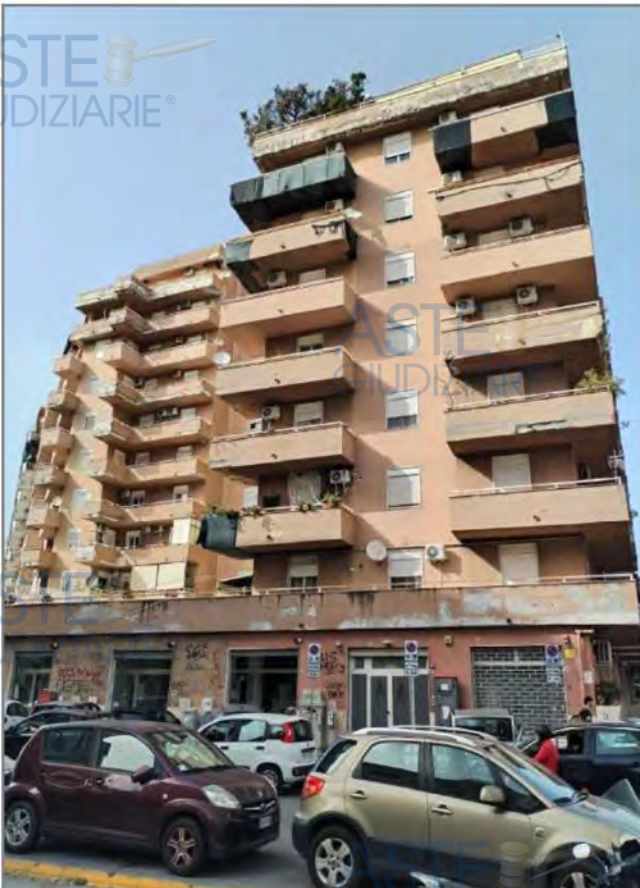
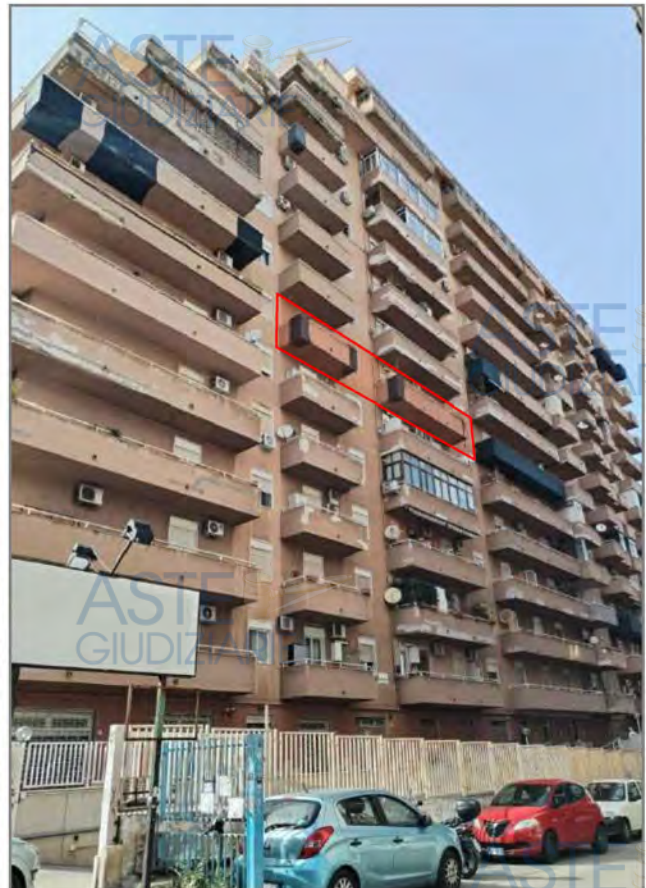
Prospetto del complesso edilizio su Malaspina.

Prospetto su via C. Goldoni.

I prospetti del fabbricato in cui si trova l'immobile oggetto di pignoramento mostrano un certo stato di degrado della finitura superficiale di varia natura (in particolare i cornicioni, i torrini ascensore, i parapetti e gli intradossi dei balconi).

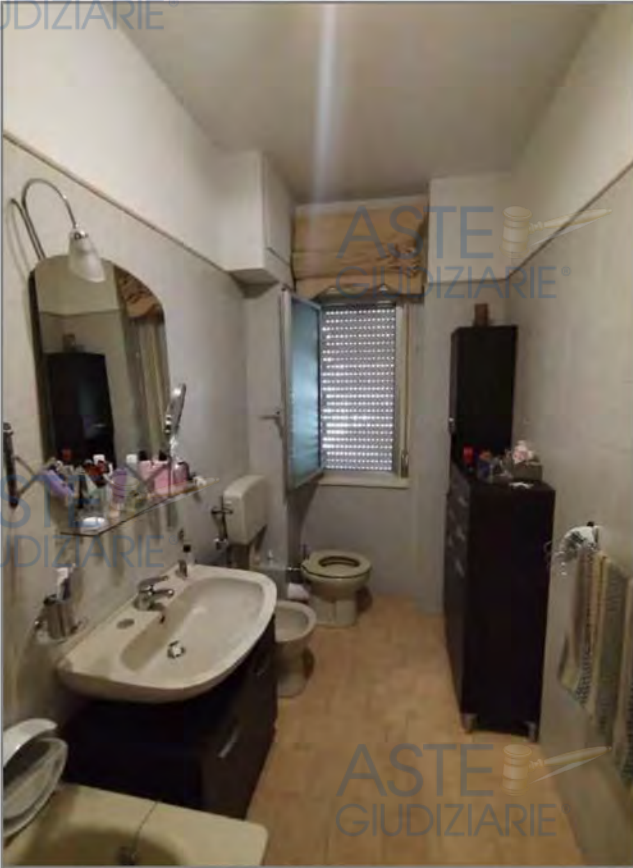
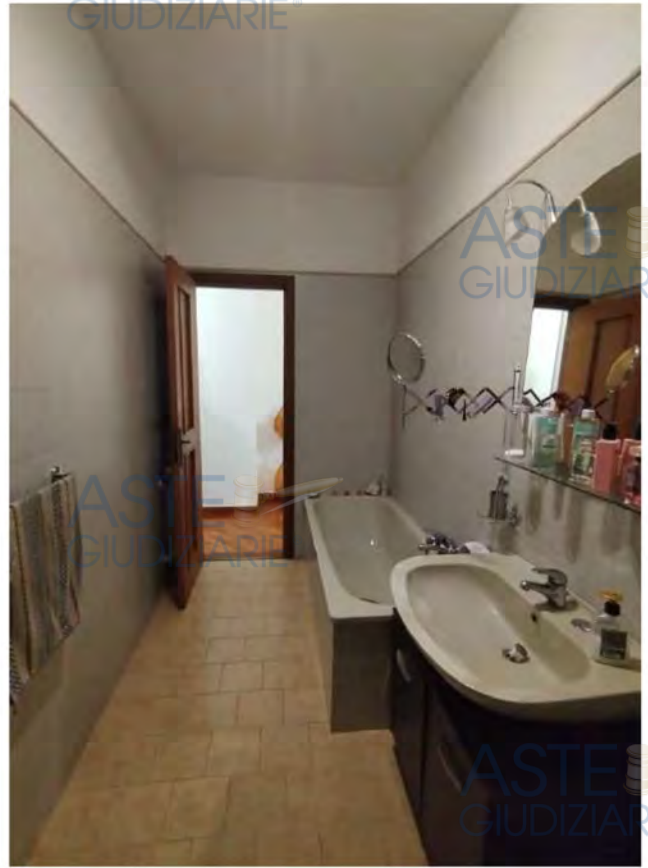
³ Va comunque segnalato che le superfici verticali e l'intradosso del solaio del bagno piccolo, posto in fondo al corridoio, mostrano evidenti fenomeni di screpolatura e sfogliatura della pitturazione probabilmente a causa di una cattiva preparazione del supporto e/o di una eccessiva umidità al momento della applicazione della vernice.

Viste del bagno con vasca

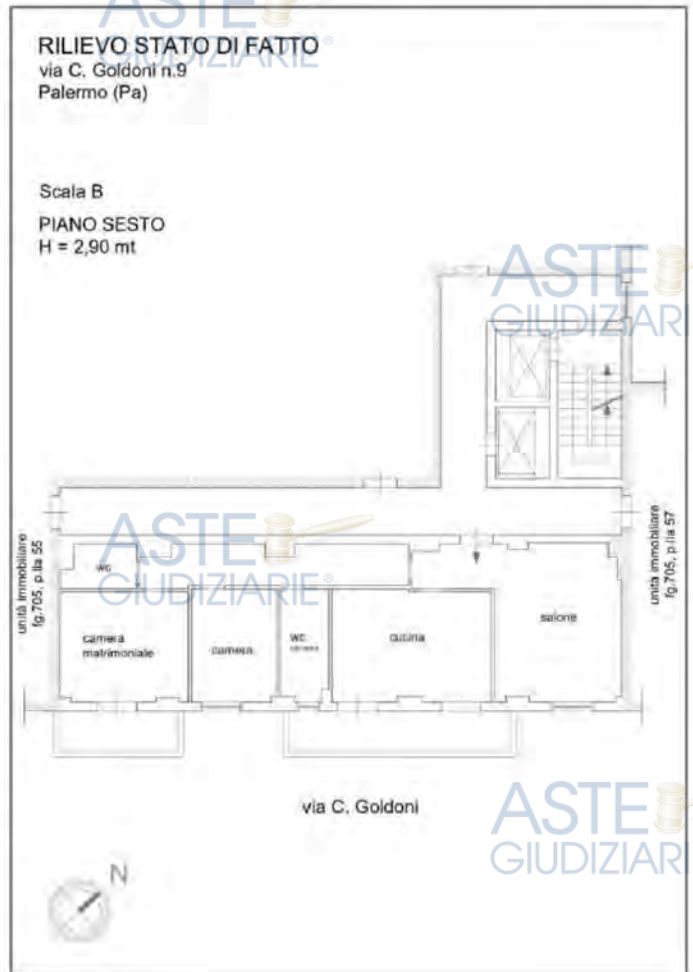
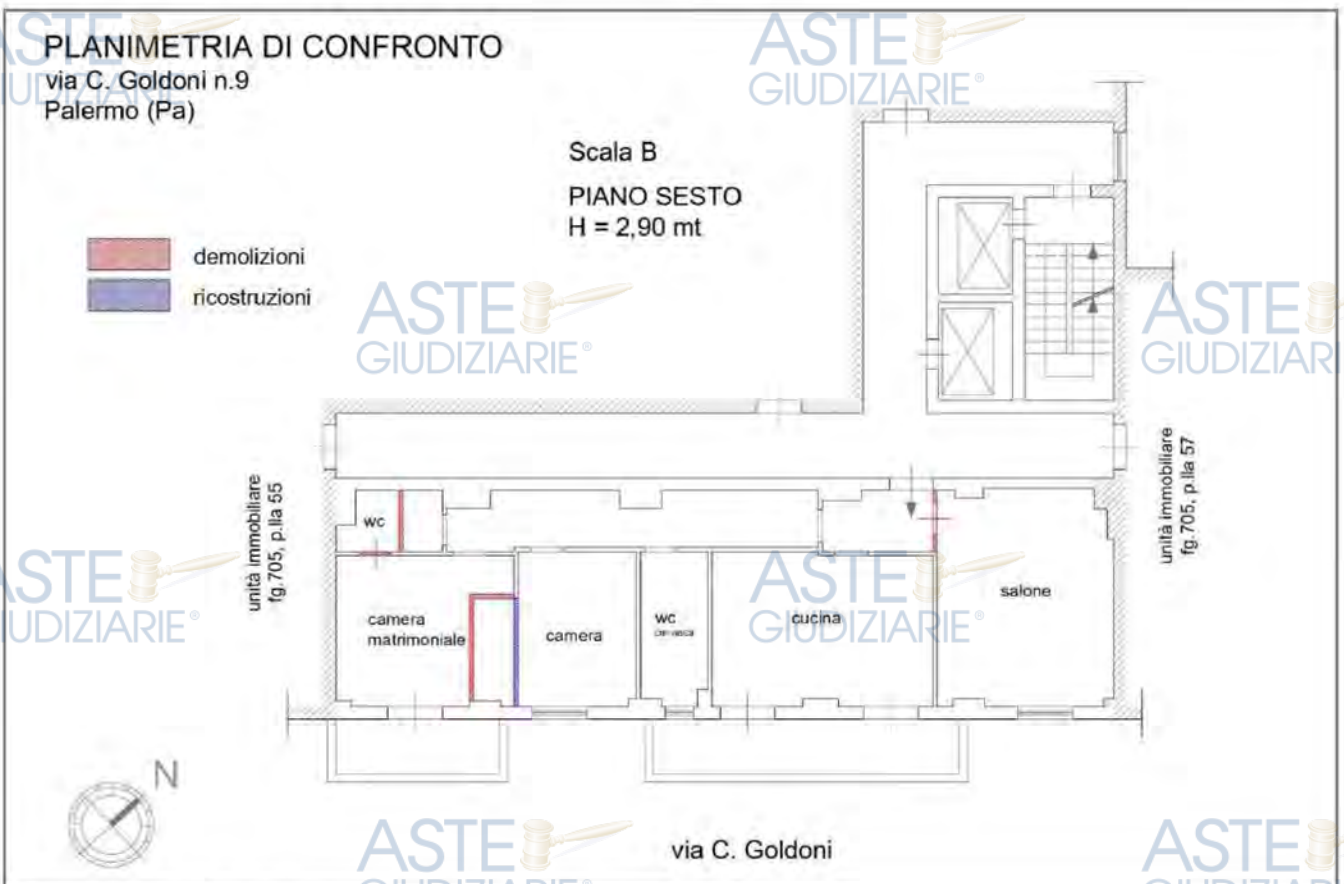
A seguito dei sopralluoghi effettuati, il sottoscritto ha però riscontrato, così come già anticipato, alcune **difformità sostanziali tra la situazione attuale dei luoghi e la planimetria catastale** così come si evince dal confronto planimetrico di seguito riportato.

- Una **diversa distribuzione degli spazi interni** che si è concretizzata con l'abbattimento del tramezzo che separava la zona di ingresso dalla camera attualmente adibita a salone, con l'eliminazione del vano ripostiglio in favore di una maggiore ampiezza del bagno secondario e conseguente apertura della porta di accesso a quest'ultimo, non più direttamente dalla camera da letto matrimoniale, ma dal corridoio, e, infine, con l'ampliamento della camera da letto matrimoniale a svantaggio della camera a questa adiacente;

Planimetria catastale.

Stato di fatto

Al fine di eliminare le difformità evidenziate e alla luce di quanto meglio precisato in risposta al QUESITO n.6, in ordine alla regolarizzazione dell'immobile sotto il profilo edilizio e urbanistico, sarà necessario realizzare le seguenti opere:

- Regolarizzazione della diversa distribuzione degli spazi interni attraverso la presentazione presso lo Sportello telematico Unificato per l'Edilizia del procedimento di CILA tardiva per opere già eseguite con costi stimati pari a ca € 1.800,00 (milleottocento/00) comprensivi di diritti di istruttoria, sanzioni e onorario professionista abilitato da detrarre al valore di stima;

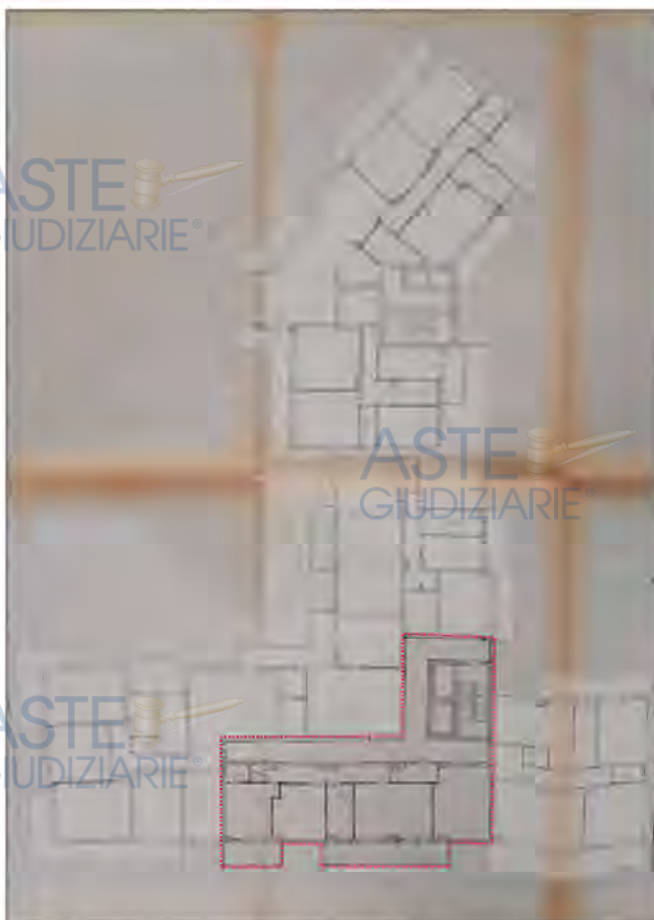
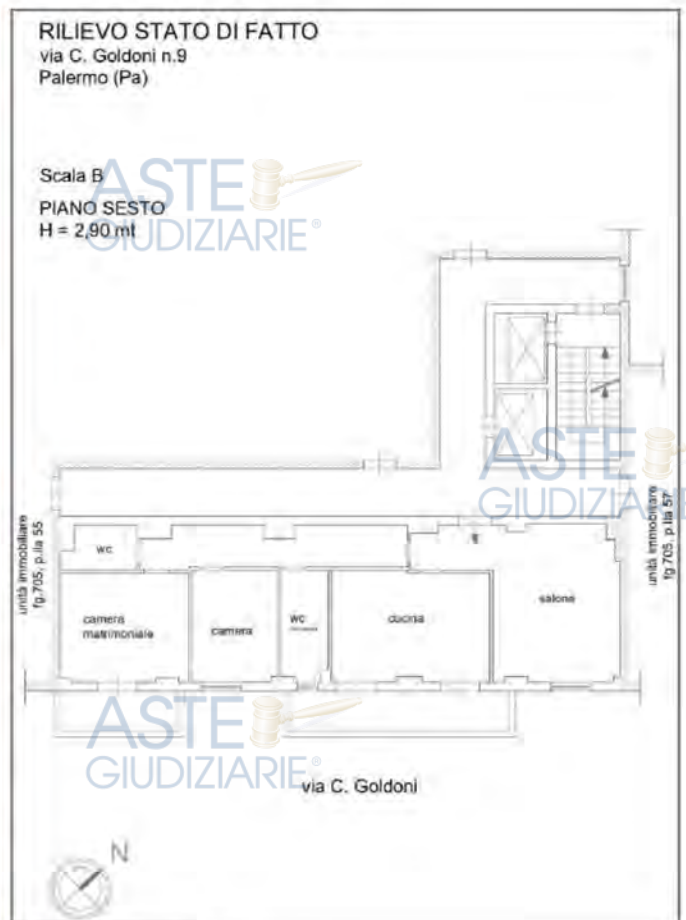
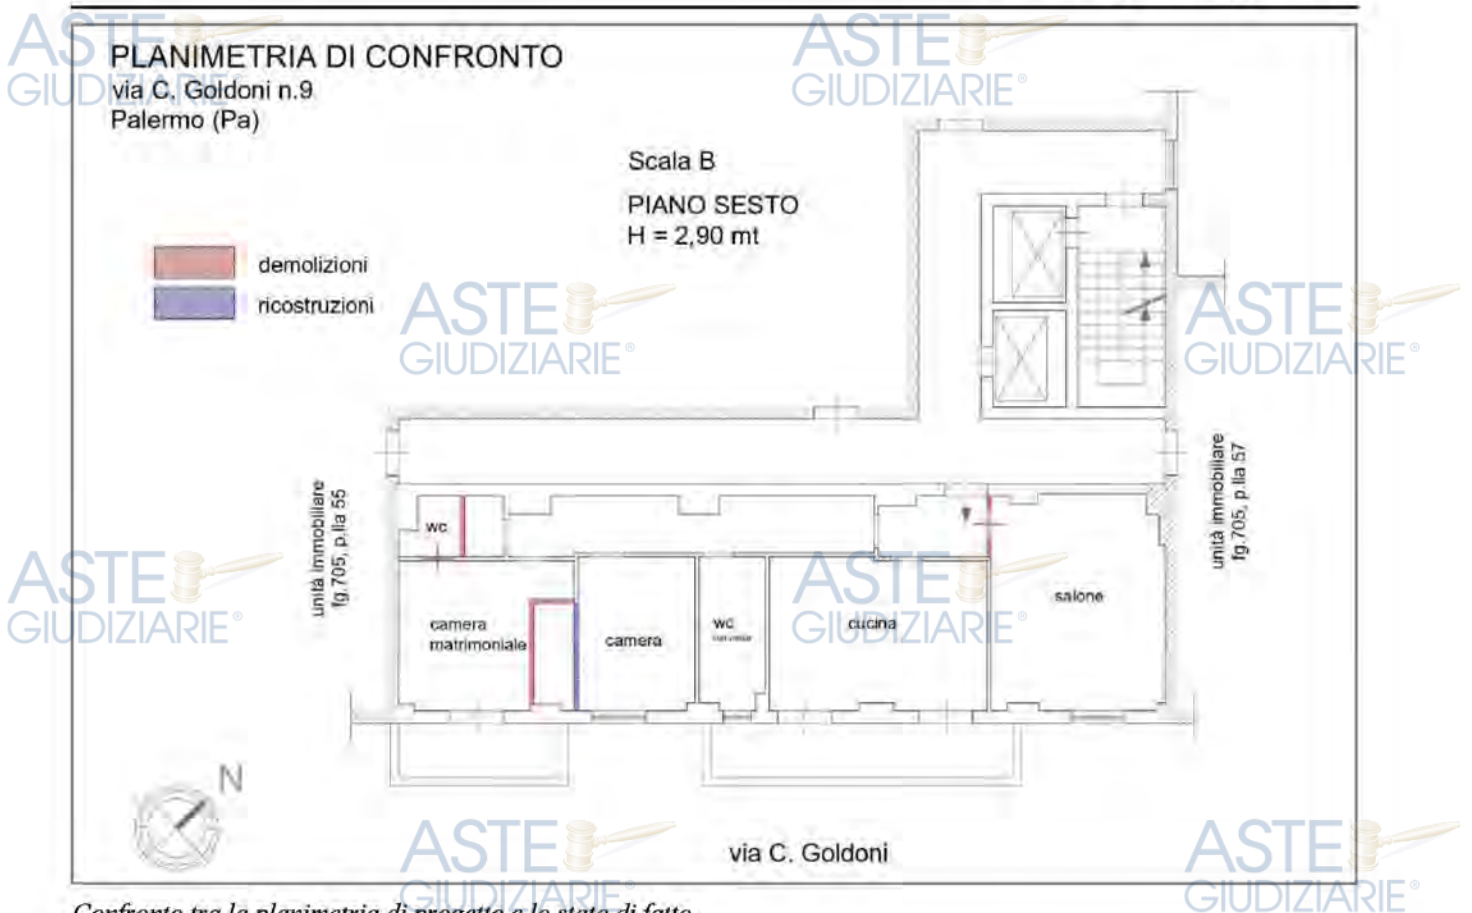
- Una **diversa distribuzione degli spazi interni** che si è concretizzata con l'abbattimento del tramezzo che separava la zona di ingresso dalla camera attualmente adibita a salone, con l'eliminazione del vano ripostiglio in favore di una maggiore ampiezza del bagno secondario e conseguente apertura della porta di accesso a quest'ultimo, non più direttamente dalla camera da letto matrimoniale, ma dal corridoio, e, infine, con l'ampliamento della camera da letto matrimoniale a svantaggio della camera a questa adiacente;

Così come previsto in ottemperanza al presente quesito, si riporta, a seguire, la planimetria di confronto fra quanto rappresentato negli elaborati progettuali e lo stato reale dei luoghi con le indicazioni grafiche delle difformità riscontrate e sopra descritte.

Stralcio planimetria della variante al progetto con parere favorevole della C.E. in data 25.05.1987.

Rilievo stato di fatto

Confronto tra la planimetria di progetto e lo stato di fatto.
