TRIBUNALE DI PALERMO
Procedura di Esecuzione Immobiliare

Gen. Rep. **48/2019**
Giudice dell'Esecuzione **Dott.ssa MARIA CRISTINA LA BARBERA**

Perizia

Lotto: **IMMOBILE SITO IN CAPACI_(PALERMO) VIA EMILIA 1 (EX N.7)**
(f4-p.lla 1601- sub 1)

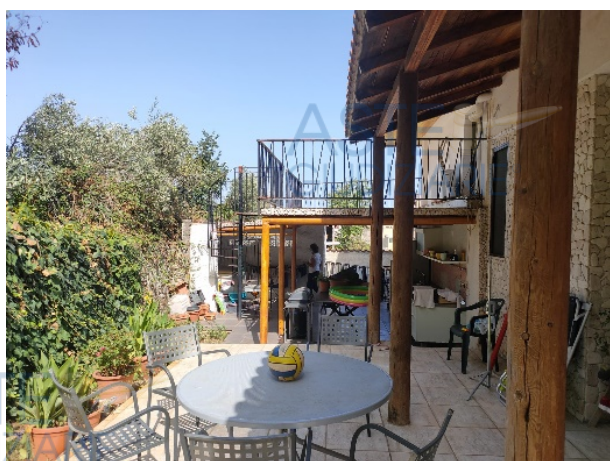
vista sul soppalco con la scala a chiocciola lato Sud

L'eliminazione del soppalco esterno e il ripristino, quantificati e descritti al punto 11) rientrano nei costi per l'eliminazione delle difformità, da detrarre al valore di stima; allo stesso modo, vanno detratte dal valore finale le spese occorrenti alla conclusione della sanatoria dell'immobile.

- Eliminazione del soppalco esterno e ripristino dell'area quantificato in: Euro € 1.463,32
- Eliminazione tracce di umidità visibili sull'intradosso al piano T, che producono fenomeni di muffe e umidità con conseguenti fessurazioni, in corrispondenza degli angoli e dell'apertura della porta finestra; i problemi deriverebbero da infiltrazioni esterne per deterioramento della guaina posta a protezione del lastrico solare.

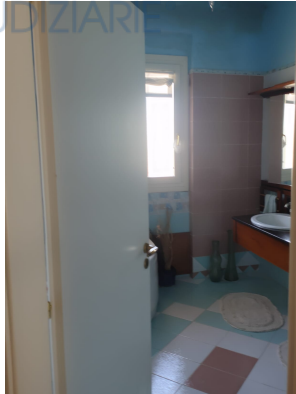
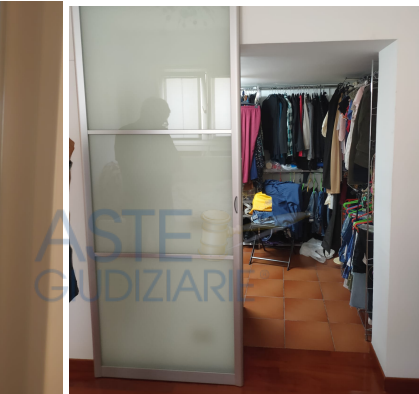
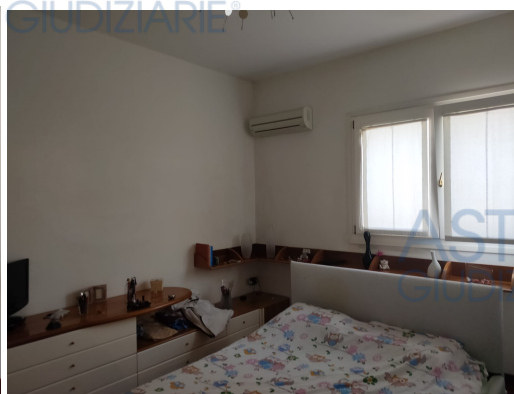
Interno seminterrato, parte collegata con l'abitazione; da sx: bagno, vano armadio e stanza letto;
