**Procedura esecutiva n. 631/2018 R.G. Es.**

**RELAZIONE DI CONSULENZA TECNICA D'UFFICIO**

Esecuzione Immobiliare n. 631/2018 R.G. Es. promossa da [REDACTED] (già [REDACTED] contro "A" e "B").

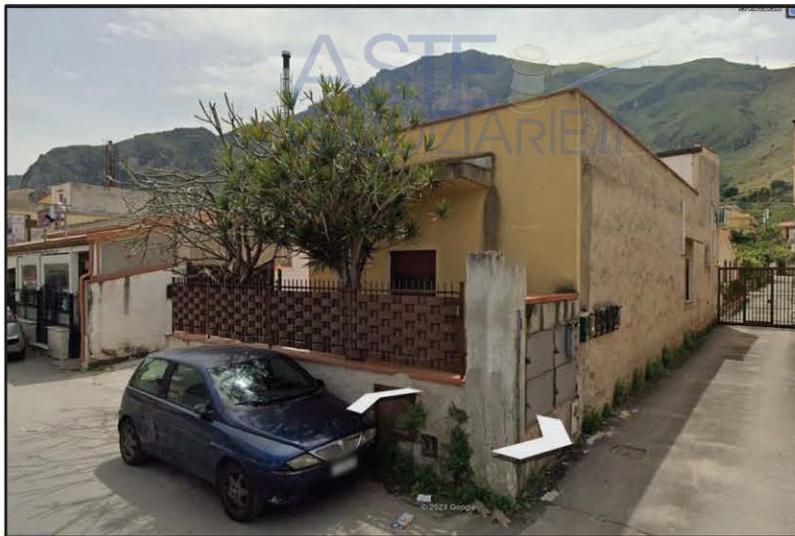
Foto 2 – Vista laterale dell'edificio

Allo stato attuale la costruzione è presumibilmente in struttura mista, i muri di tufo sono in conci di tufo intonacati e tinteggiati con idropittura. Gli infissi esterni sono in parte in alluminio protetti da grate ed in parte in pvc protetti da avvolgibili dello stesso materiale.

La copertura è in parte piana, a terrazzo, su solaio presumibilmente in latero cemento, e in parte a falde inclinate, sorrette da travi in legno e coperte da tegole.

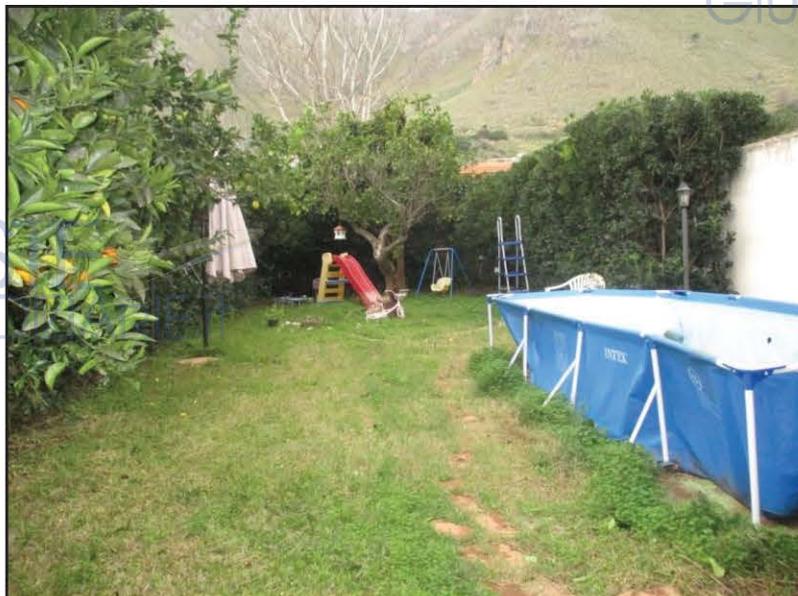
Foto 3 – Terreno adiacente identificato dalla part.Ila 2030

Trattasi di un lotto di terreno intercluso di forma rettangolare, pianeggiante, recintato, (foto 3), destinato a giardino, posto in adiacenza alla particella nella quale sorge il fabbricato, con unico accesso da via Ciaculli n. 73, cioè dal terreno identificato dalla particella 2028 su cui insiste il fabbricato.

All'atto del sopralluogo il terreno presentava piante ornamentali e alcuni alberi di mandarino (foto 3).

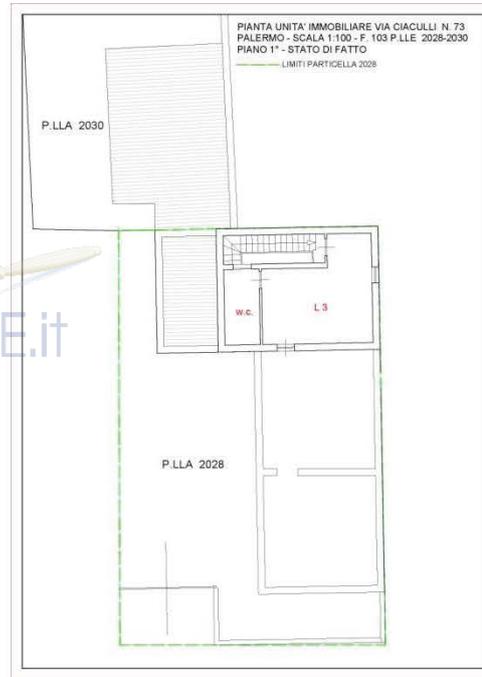
All.3 – Planimetria dello stato attuale dell'abitazione piano primo

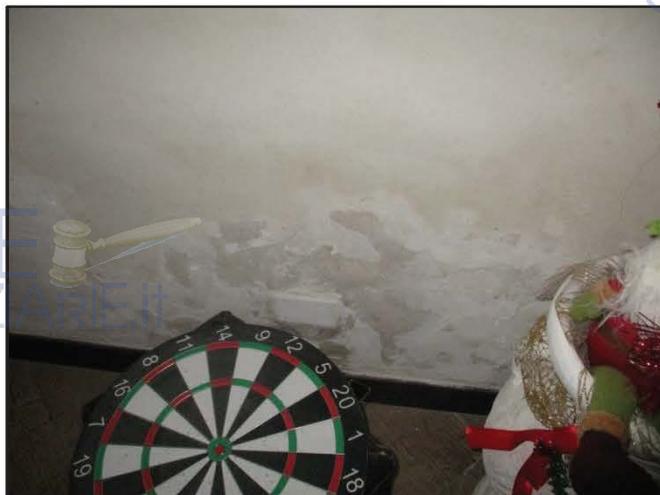
Non si riscontrano, per quel che può dedursi da un esame visivo esterno, segni di carenze strutturali macroscopiche. Si rilevano tracce di umidità di risalita nel corridoio di disimpegno (foto 21).

Foto 21 – tracce di umidità di risalita nel corridoio di disimpegno

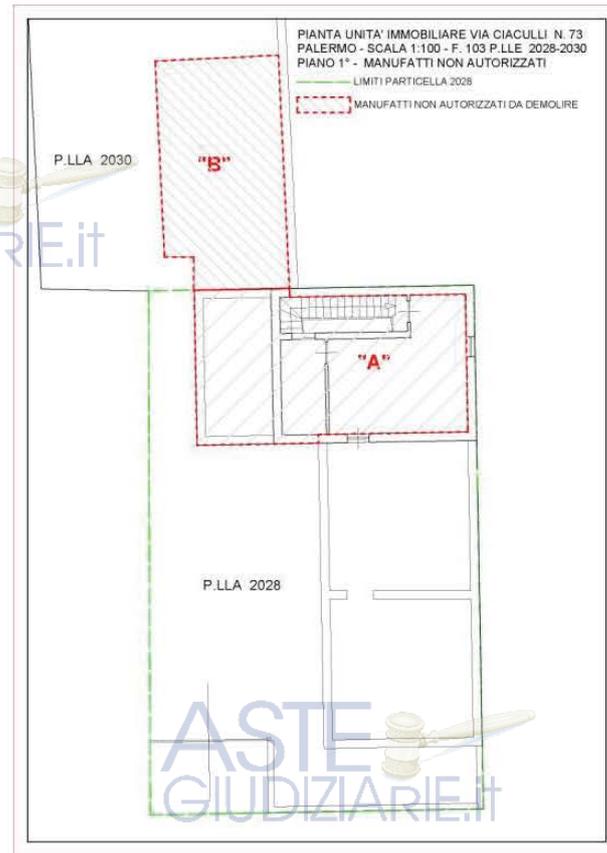
Pianta dello stato attuale del piano primo con indicate le difformità (corpi "A" e "B" aggiunti al fabbricato originario) – All.6

Per tali modifiche, come da nota dell'Ufficio Condono ed Edilizia Privata del Comune di Palermo (Allegato 10), non risulta presentata alcuna istanza di concessione e/o autorizzazione.
