TRIBUNALE DI PALERMO  
SEZIONE VI CIVILE – ESECUZIONI IMMOBILIARI

CONSULENZA TECNICA D'UFFICIO

RELAZIONE DI STIMA  
LOTTO UNICO

Quota  $\frac{1}{2}$  della proprietà su appartamento composto da 6 vani ed accessori  
(7 vani catastali), sito in Palermo, Via Azolino Hazon n. 4, piano 2,  
interno 12 (fdx), individuato al N.C.E.U. al fg. 88, p.lla 2454, sub 11,  
categoria A/2, classe 6., rendita catastale € 451,90

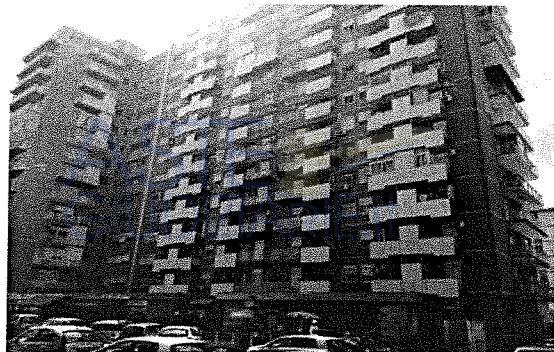
L'edificio in cui ricade l'immobile pignorato si trova in una zona periferica della città di Palermo, all'interno del quartiere Brancaccio-Ciaculli (II circoscrizione). Si tratta di un quartiere di grande espansione, ubicato tra la parte centrale della città e la sua periferia sud-est e costituito da una parte residenziale e da un'altra industriale che ospita fabbriche, capannoni di stoccaggio, depositi di varia tipologia. L'immobile è inserito nella delimitazione di un'area residenziale di tipo popolare con una dimensione di quartiere che offre semplicità di accesso a tutti i servizi limitrofi, collocandosi in un contesto urbano di discreta densità. Il fabbricato nel quale insiste il cespite oggetto di esecuzione si compone di 14 piani fuori terra ed è realizzato con struttura portante in c.a. e strutture in elevazione costituite da montanti e travi, formanti nell'insieme telai longitudinali e trasversali a maglie chiuse. I

solai sono del tipo misto in c.a. e laterizi mentre la copertura è del tipo piano a lastrico solare. I muri esterni di compimento sono rivestiti con intonaco civile attualmente in ottimo stato manutentivo. Dal punto di vista impiantistico il fabbricato è dotato di impianto elettrico, impianto citofonico, impianto di adduzione idrica con autoclave, impianto di smaltimento delle acque reflue (quest'ultimo collegato alla rete municipale) e impianto di ascensore.
