TRIBUNALE
DI PALERMO
SEZIONE ESECUZIONI
IMMOBILIARI

RELAZIONE DI C.T.U.
R. Es. n. 77/2022

Relazione di C.T.U. per la stima dell'immobile, oggetto di pignoramento, sito a Carini (PA) di proprietà dei Signori {A} e {B}

1.A – Immobili siti a Carini in Via Cagliari n. 3 - Piani Terzo e Quarto -

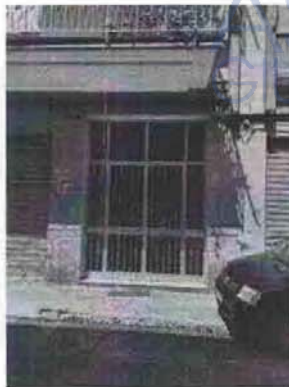
Foto n. 01

L'immobile è sito ai piani III e IV di un edificio realizzato verso gli inizi degli anni settanta, costituito da 5 elevazioni f.t., con struttura intelaiata del tipo in cemento armato e con copertura piana a terrazzo praticabile. Ad esso si accede tramite il portone in alluminio e vetri posto su Via Cagliari e identificato dal-civ. n. 3 [foto n. 01], che immette nel vano scala dove, salendo a livello di Piano III ritroviamo a dx la porta di accesso all'immobile di cui in oggetto [Foto n. 02]. Da detta porta principale ci si introduce in un piccolo vano ingresso dove a sx ritroviamo il vano del salotto [Foto n. 03] e poi, frontalmente, ci si introduce nel lungo corridoio di disimpegno dalla forma ad "L" dal quale è possibile accedere a tutti gli altri ambienti [Foto n. 04].

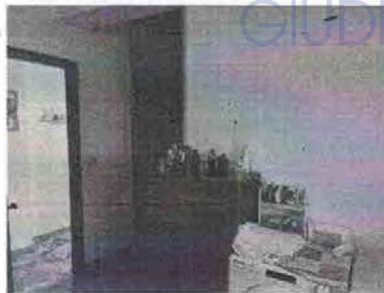
Foto n. 05

All'inizio di detto corridoio di disimpegno troviamo sulla destra l'accesso ad una camera con un'armadiatura a muro realizzata in un incavo vicino la porta [Foto n. 05] e, a seguire, l'accesso al ripostiglio, mentre sulla parete di sinistra nel detto primo tratto di corridoio ritroviamo la porta di accesso al vano della cucina [Foto n. 06], dove sulla parete di sinistra è stato aperto un ampio passaggio porta che lo mette in comunicazione con l'attiguo vano del salotto. Percorrendo ancora il corridoio ritroviamo l'accesso alla camera matrimoniale [Foto n. 07].

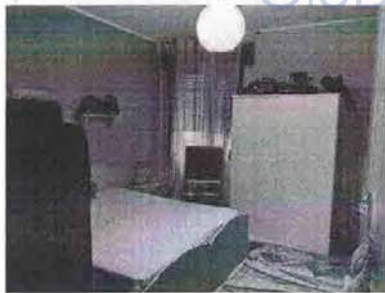
Foto n. 09

Lungo la prosecuzione del corridoio dopo il primo tratto [Foto n. 08] sulla parete di sinistra troviamo la porta di ingresso alla terza camera [Foto n. 09] la quale vede trasformata l'originaria porta finestra in finestra e, infine, frontalmente l'accesso al wc, la cui dotazione sanitaria comprende n. 04 pezzi costituiti da lavabo, vaso, bidet e doccia [Foto n. 10]. Si precisa che nel suddetto wc è stata demolita la porzione del compagno sottostante l'originaria finestra, trasformando quest'ultima in passaggio porta, ed è stato realizzato un tramezzo di divisione dell'ambiente per ricavare un piccolo vano con accesso dal balcone, in parte chiuso a veranda, di retro prospetto [Foto nn. 11 e 12].

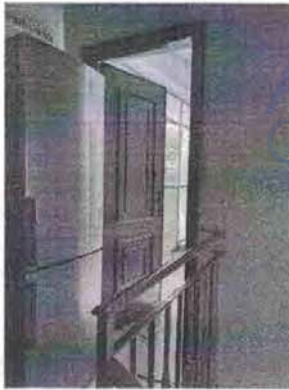
Foto n. 13

Ritornando sul pianerottolo del vano scala di piano terzo e salendo a livello di Piano Quarto ritroviamo a dx la porta di accesso al vano condominiale [Foto n. 13], dove a sx troviamo l'uscita al terrazzo condominiale mentre immediatamente a dx troviamo la porta di accesso al piccolo vano ripostiglio di pertinenza dell'immobile oggetto della presente [Foto n. 14]
