Tribunale di Palermo
Sezione VI Esecuzioni Immobiliari
R.G.Es. 99/2023
LOTTO UNICO
Esperto stimatore: Arch. Dario Ciriminna

PERIZIA DI STIMA IMMOBILIARE

Abitazione di tipo economica (A/3) sita nel Comune di Palermo (PA), in via S. Isidoro n. 39/A,

C.F. di Palermo, foglio 47, p.lla 3519, sub. 7, piano 3°.

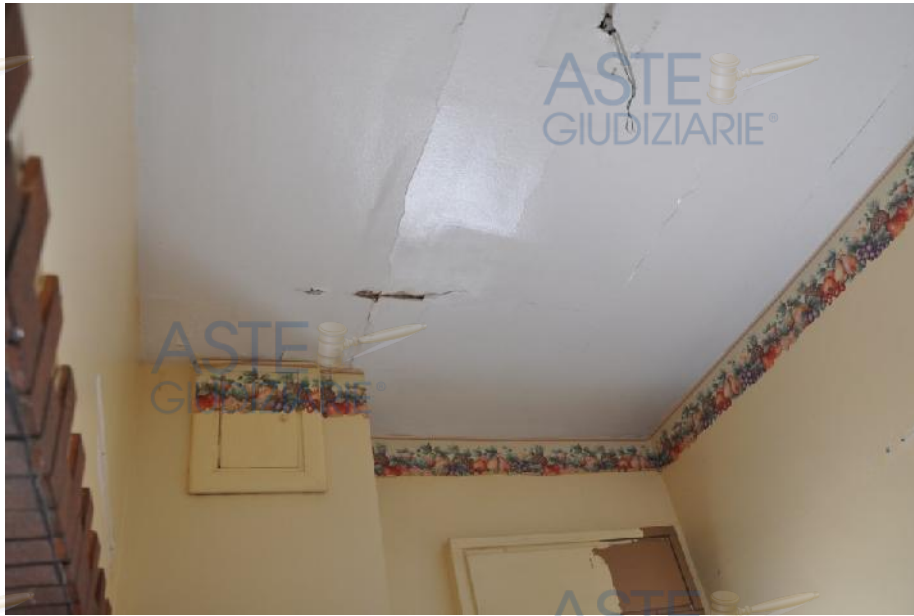
Nel corso del sopralluogo peritale, osservando il soffitto del vano cucina e quello contiguo della Stanza 2 – Soggiorno/pranzo, si è rilevato lo scrostamento dell'intonaco in prossimità del cavedio in cui è ubicato il sifone a collo d'oca della colonna di scarico condominiale. La causa di tali degradi è presumibilmente da attribuire all'occlusione/intasamento del collo d'oca e allo sversamento dei liquami provenienti dai servizi dei piani soprastanti, che hanno prodotto l'ossidazione dei ferri di armatura e il conseguente distacco dell'intonaco.

Foto 1 - Soffitto del vano cucina

L'intervento proposto consiste nella revisione del sifone di scarico e nel ripristino della sua funzionalità, nella rimozione dell'intonaco deteriorato, nel trattamento dei ferri di armatura ossidati, nel ripristino della sezione resistente del conglomerato cementizio, nella stesa del nuovo intonaco e della nuova tinteggiatura. Il costo dell'intervento come sopra descritto è stato stimato in **€ 2.500,00**, comprensivi di manodopera € 1.920,00 (n. 2 operai x n. 4 giorni x €/ora 30,00), materiali € 350,00, utili d'impresa, spese generali ed iva al 10%.

- opere di ripristino della funzionalità del sifone della colonna di scarico e riparazione del soffitto del vano cucina e della Stanza 2, con un costo pari a **euro 2.500,00**;
- adeguamento impianti e certificazioni di conformità, con costo pari a **euro 1.500,00**;
- redazione dell'A.P.E., con un costo pari a **euro 200,00**;
- DOCFA per aggiornamento planimetria catastale, con un costo pari a **euro 600,00**;
- SCA per conseguimento agibilità, con un costo pari a **euro 3.200,00**;

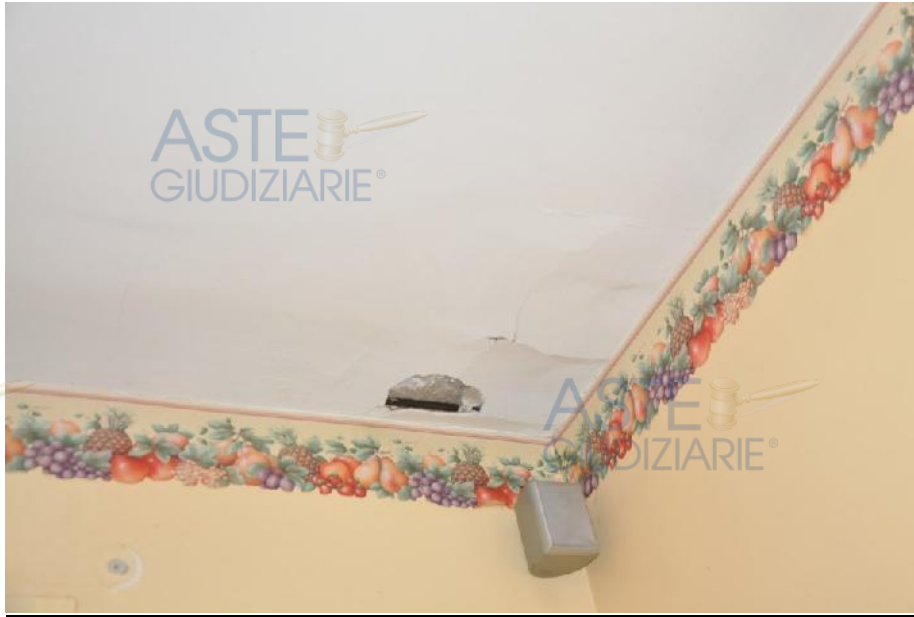
Foto 2 - Soffitto della Stanza 2 – Soggiorno/Pranzo

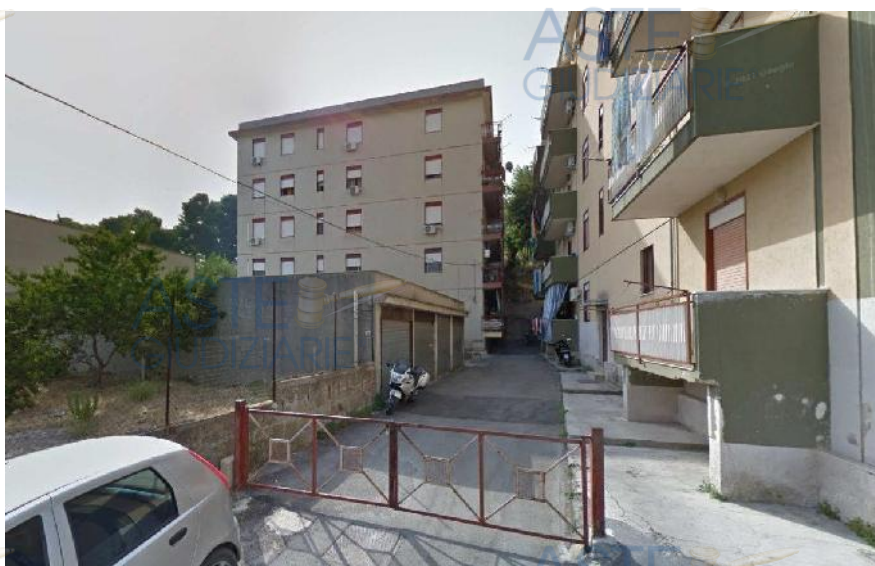
Foto 3 – L'unità edilizia – Prospetti

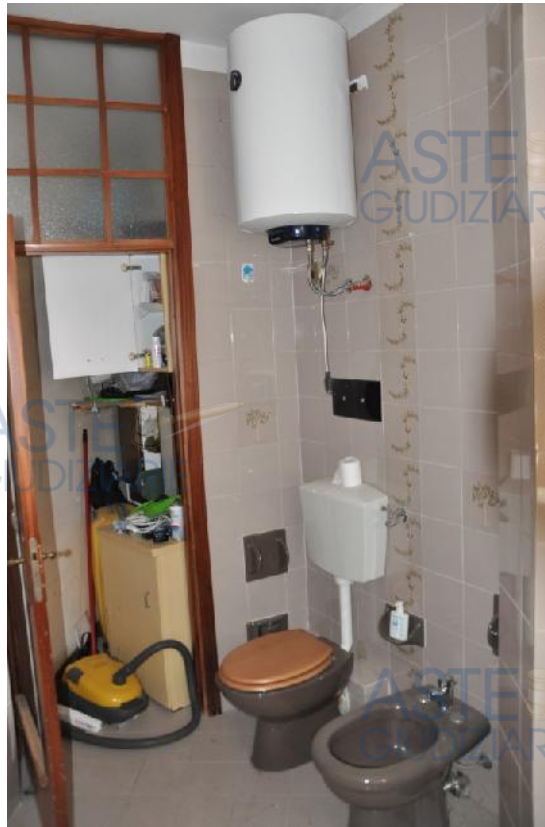
Il servizio igienico presenta pareti e pavimento interamente rivestiti con piastrelle in ceramica. I pezzi sanitari (bidet, vaso igienico, lavabo e vasca) sono in ceramica di colore grigio.

Foto 18 – Servizio igienico e ripostiglio
