## TRIBUNALE DI PALERMO

### RELAZIONE DI CONSULENZA TECNICA DI STIMA LOTTO I

APPARTAMENTO SITO IN PALERMO, VIA FERDINANDO DI GIORGI N. 3, IDENTIFICATO NEL FG 49  
DEL N.C.E.U. DI PALERMO P.LLA 1696 SUB 20

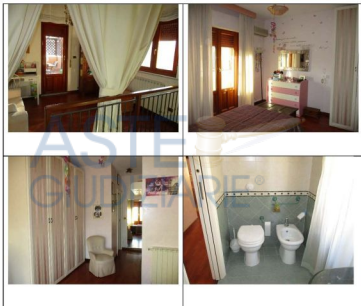
Il livello di settimo piano è composto da un piccolo soggiorno, dove sbarca la scala, dal quale si accede ad una camera servita da un bagno con doccia ed un piccolo

balcone chiuso a veranda.

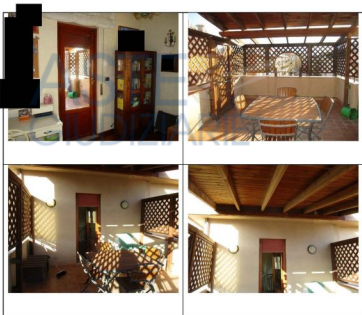
Dal soggiorno è altresì possibile accedere, attraverso una porta-finestra, ad una porzione di terrazza di ultimo livello coperta con una struttura in legno e schermata perimetralmente da un graticcio in legno.

La porta-finestra non è rappresentata nei grafici progettuali, non è indicata nella planimetria catastale e la conseguente ammissione di parte della terrazza di settimo piano non è supportata da alcun documento tecnico o atto.

Nella stima del valore di mercato ho tenuto conto dell'onere della rimozione dell'infisso che collega alla terrazza, della rimozione della copertura in legno e del ripristino del muro perimetrale.
