TRIBUNALE ORDINARIO DI PALERMO
SEZIONE FALLIMENTARE

Fallimento R.G. 32/2004

Perizia di stima "Lotto 2"

- immobile (C1 negozio-bottega) sito a Palermo in Via Albergheria n 19, posto al piano terra e identificata al catasto fabbricati del Comune di Palermo al foglio 139, particella 638 sub 2.

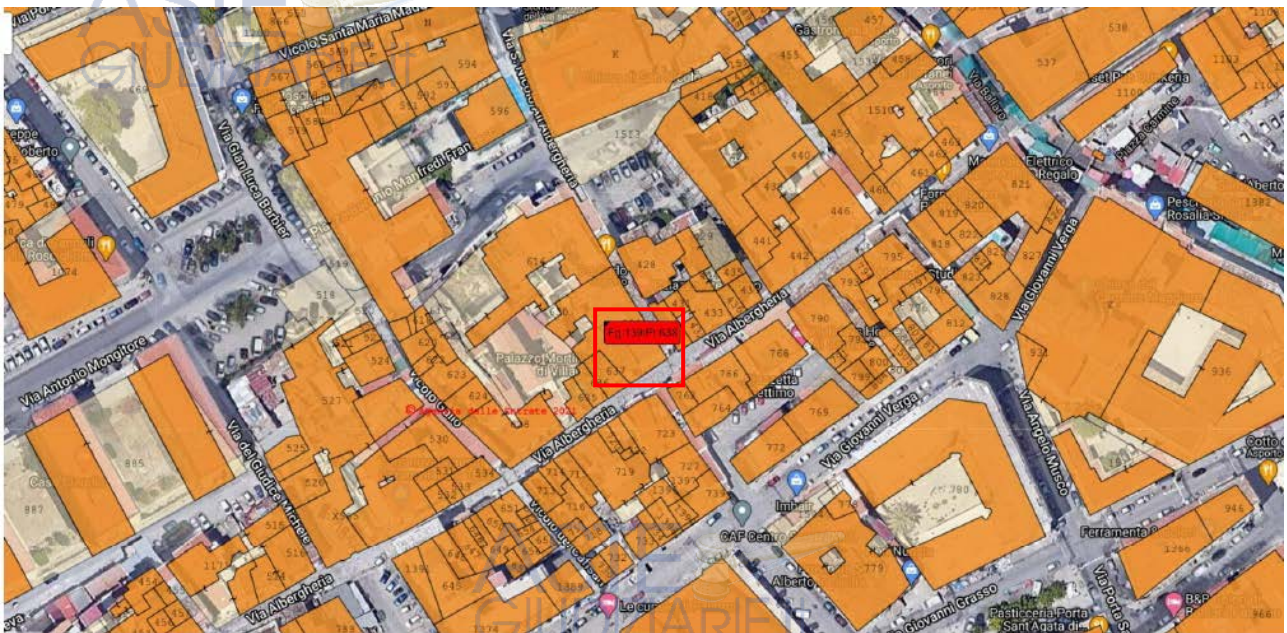
Al fine dell'esatta individuazione dei beni appresi al fallimento si riporta, di seguito, la sovrapposizione tra la foto satellitare reperita su internet e la mappa catastale.

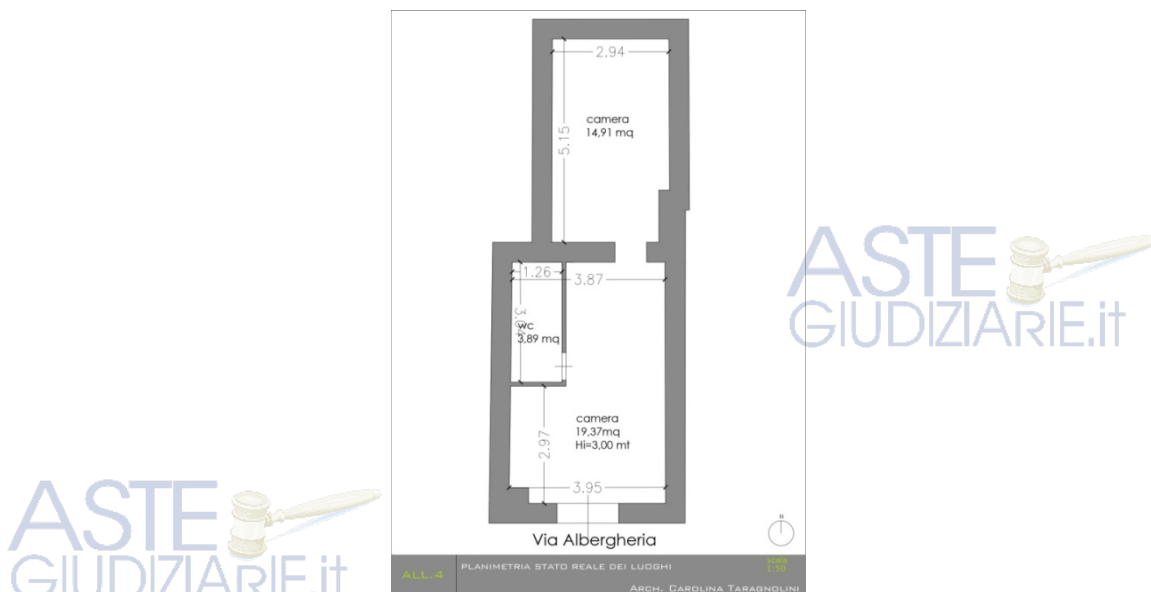
Planimetria stato reale dei luoghi:

L'immobile avente destinazione d'uso di bottega/magazzino, risulta adibito ad abitazione, è dotato di un ingresso su strada con pensilina realizzata con profili metallici e pannelli coibentati, per la quale si prevede la dismissione. E' caratterizzato da due vani e da un servizio igienico. La struttura è in muratura portante con altezza interna utile è pari a 4,50 mt. La facciata principale del fabbricato si presenta in buone condizioni vista la recente ristrutturazione. L'immobile si presenta in mediocre stato di manutenzione. La pavimentazione è in ceramica, così come i rivestimenti parietali del servizio igienico di parte della cucina, le pareti risultano intonacate e tinteggiate di colori pastello e colori neutri.
