Tribunale di Piacenza

Procedura Esecutiva Immobiliare R.G. 60/2023

RELAZIONE DEL CONSULENTE TECNICO D'UFFICIO

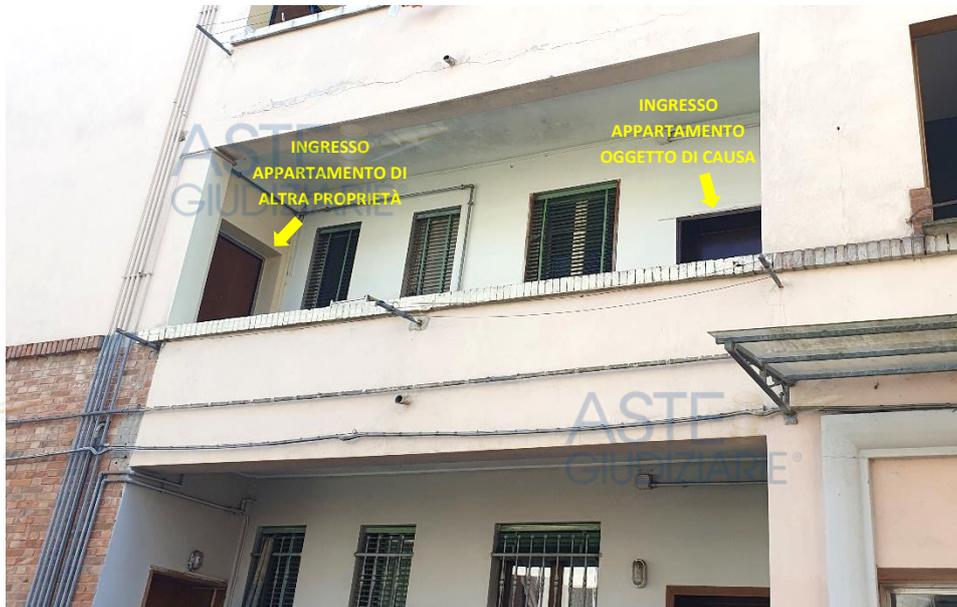
Percorrendo due rampe nel vano scale condominiale è possibile raggiungere il pianerottolo al primo piano, sul quale affaccia una porta in legno a doppia anta che consente l'accesso al balcone comune che si sviluppa

lungo la facciata principale del fabbricato; da qui è possibile raggiungere l'ingresso dell'appartamento oggetto di causa, nonché quello dell'appartamento adiacente, di altra proprietà (Figura 1).

Figura 2 - Fotografia del balcone comune sul quale si trova l'ingresso all'appartamento oggetto di causa
