PROCEDIMENTO R.G. N.72/2024

PERIZIA DI STIMA

EMISSIONE DEL 05/12/2024

dott. ing. Gianluca Croce

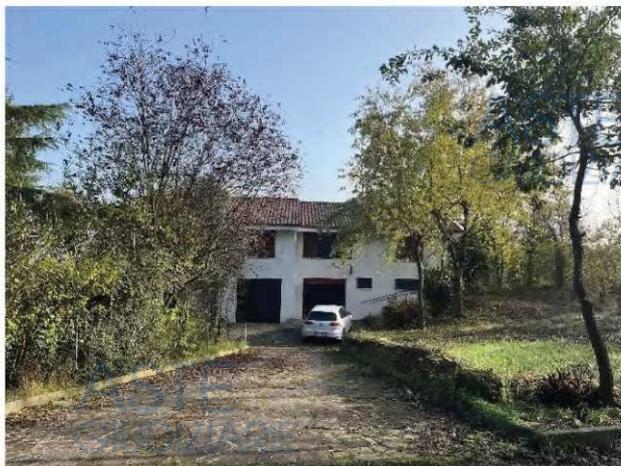
Figura 3 - Ingresso alla proprietà

Si accede al piano semi-interrato direttamente dall'esterno all'autorimessa (figura 3). Dall'autorimessa, mediante porta di accesso, è possibile entrare in un ampio vano dotato, separatamente di servizio igienico. Il vano presenta due finestre sul lato non interrato, una in corrispondenza della scala che porta al piano superiore (terreno), la seconda direttamente sul vano in questione. (vedi foto 6, 7, 8 e 9).

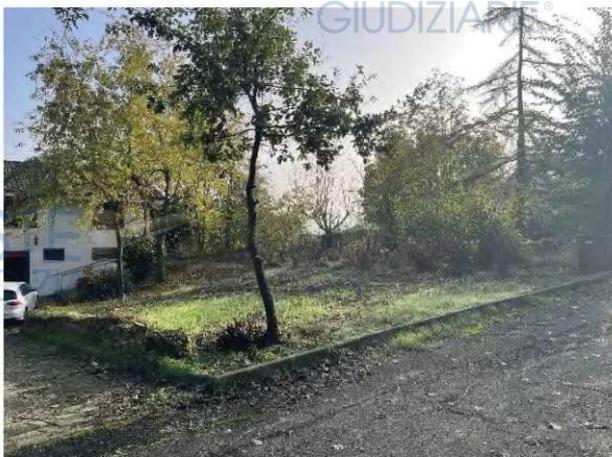
Figura 4 - Area esterna laterale

Si accede all'immobile attraverso la proprietà esclusiva dell'area che circonda la porzione di bifamiliare per tre lati, segnatamente dal lato est al termine di un camminamento che costeggia la casa e l'area di accesso. L'area, come vedremo a seguito, ha dimensioni significative (vedi foto 4, 5, 11, 12 e 13).

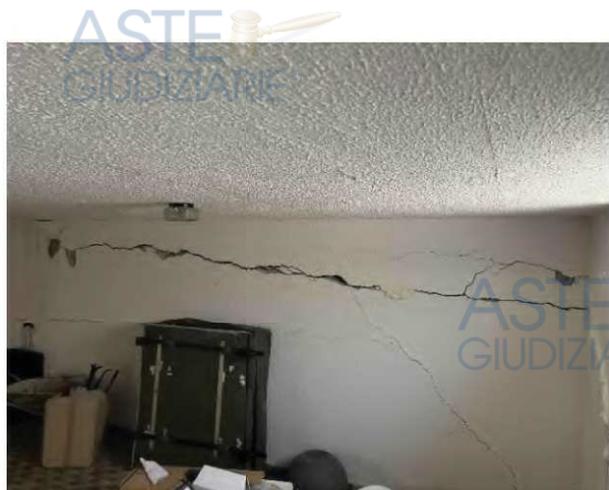
Figura 7 - Vano seminterrato

Capitolo a parte merita la condizione strutturale che verifica orti cedimenti differenziali che hanno portato, per esempio, alla completa fessurazione dei muri rivolti verso sud ed ovest (figure 7 e 8). Tale circostanza denuncia un probabile movimento franoso della frana quiescente sopra la quale sono state erette parte delle costruzioni del compendio immobiliare tanto da far classificare la specifica area dal' vigente strumento urbanistico secondo quanto riportato a seguito.

Il bene, si rilegga la descrizione dello stesso, si presenta in condizioni non abitabili e con numerosi interventi da eseguire: di ultimazione e straordinari. Esecuzione delleintonacature laddove mancanti, ultimazione dei servizi igienici, sistemazione dei serramenti interni, sistemazione dei pavimenti e consolidamento della struttura con mediante palificazione e sospensione delle fondazioni ed intervento sulla muratura fessurata.

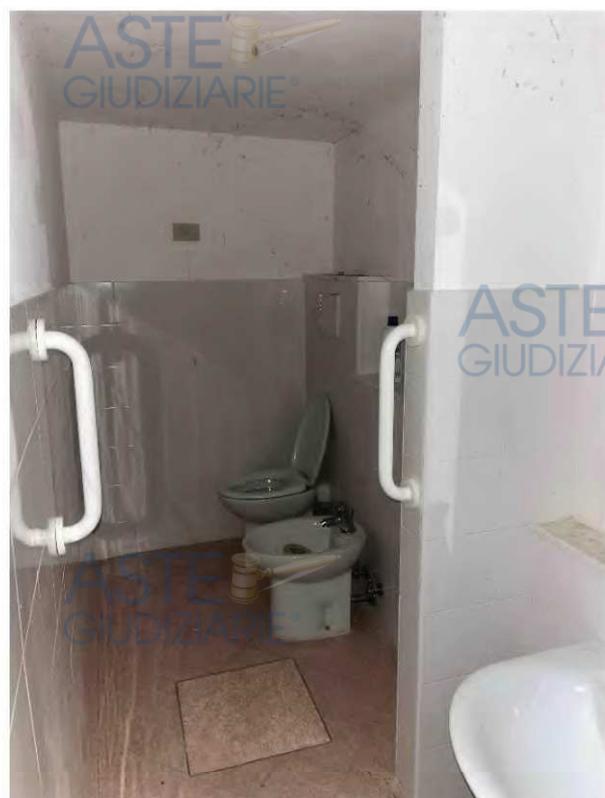
Figura 9 - Servizio igienico interrato

L'immobile non si presenta in condizioni di abitabilità per le seguenti ragioni: Non esiste alcun servizio igienico funzionante, la caldaia sembra essere staccata dal circuito idraulico, taluni serramenti sono compromessi dalla loro condizione, non sono ultimate alcune lavorazioni (intonaci, pitture, piastrellature, ecc.). Gli elementi principali posti all'interno sono stati evidentemente realizzati con tecniche e tecnologie di non particolare standing, tipiche dell'edilizia commerciale degli anni 80/90. Lo stesso risulta sostanzialmente non solo mal conservato e manotenuto ma quasi appositamente non ultimato relativamente a lavori che si suppone fossero in corso (gli elementi di un bagno, per esempio, stazionano pacificamente in un cumulo di altri materiali in cantina).

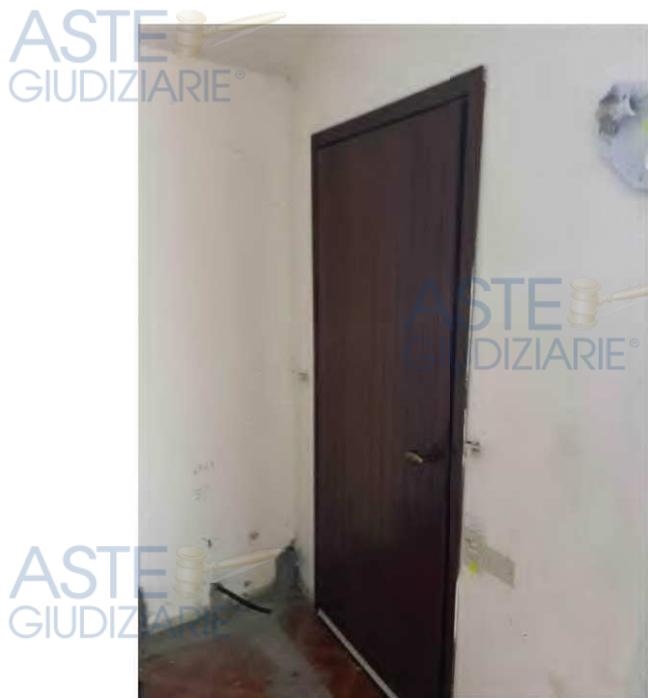
Figura 10 - Porta d'ingresso, lato est

Ingresso posto su piccolo portico a cui si accede dopo aver percorso il camminamento apposito posto lungo il lato est della proprietà (foto 11). Il piccolo portico (foto 13) è posto sul lato sud con vista sulla pianura Padana. L'accesso è direttamente nel vano principale e cioè a dire il soggiorno – living della casa. Troviamo poi un'ampia cucina, anch'essa aperta sul portico, un disimpegno e due ampie camere da letto che si affacciano sul lato nord. Sempre dal disimpegno è possibile accedere ad un servizio igienico e da una scala, chiusa da una porta è possibile accedere all'autorimessa o viceversa.

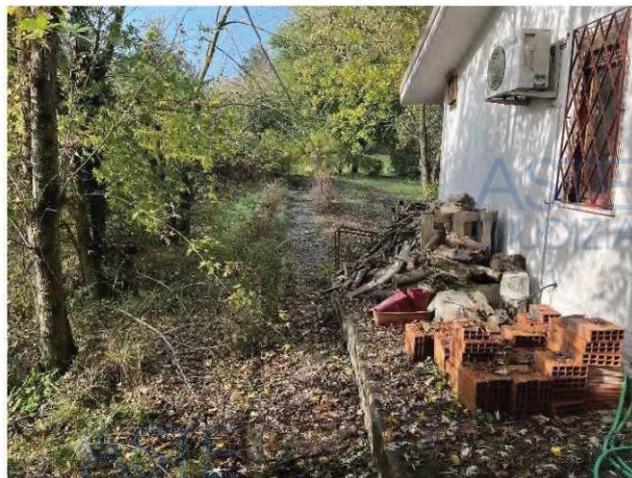
Figura 11 - Camminamento di accesso alla casa

Il lotto su cui insiste è di dimensione apprezzabile (1280 mq) ed incolto, come visibile dalle fotografie 11, 12 e 13. È, compatibilmente con la collocazione del lotto sufficientemente pianeggiante ed utilizzabile pienamente per gli scopi tipici delle seconde case di campagna.

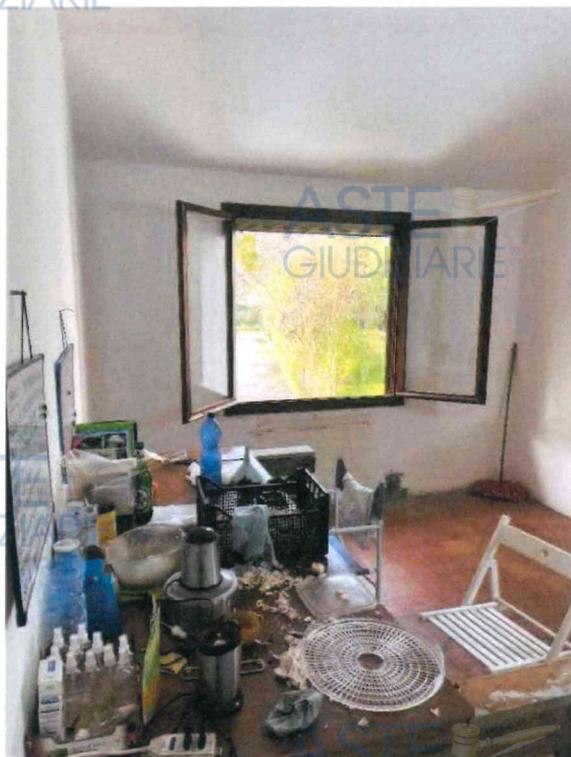
Figura 14 - stanza da letto con serramento aperto

I serramenti esterni sono datati da ma di buona qualità, soprattutto per quanto attiene le persiane esterne. So ditaglia importante conferendo una forte luminosità agli interni (vedi foto 14 e 15).

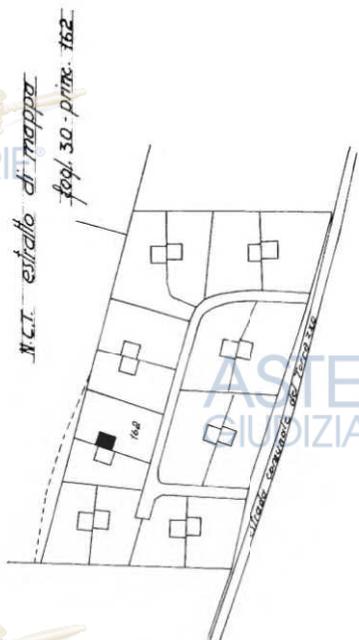
PIANO TERRA

La planimetria catastale sottostante è coerente con la distribuzione interna attuale della proprietà sia per quanto attiene il piano seminterrato che per quanto attiene il piano terreno.

Si riportano gli stralci delle planimetrie catastali e delle corrispondenti planimetri di progetto.

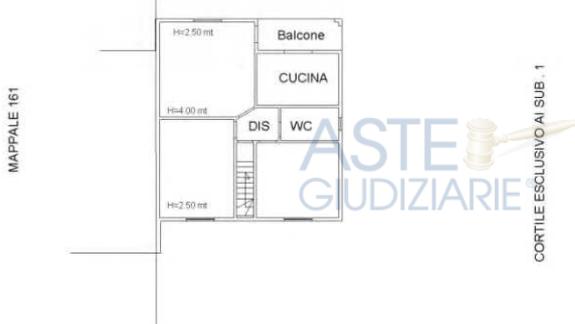
Planimetrie di progetto

Le planimetrie di progetto sono state poi corrette dalla CIL in sanatoria (misteriosa procedura agli occhi del sottoscritto Tecnico) con le correzioni riportate nella planimetria successiva.

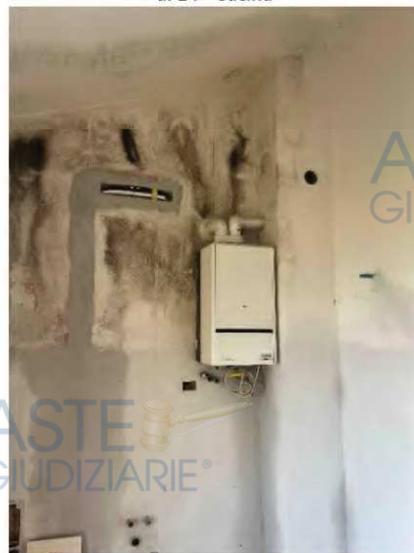
a. 16 - vista caldaia in cucina

Il sistema di riscaldamento avviene mediante caldaia a gas che alimenta un circuito idraulico costituito da termosifoni che è possibile intelleggere nelle fotografie riportate.
