Oggetto: E. Imm. R.G.E. n. 95/15 promossa da [REDACTED] contro [REDACTED] - sopralluogo per verifica stato degli immobili al 25/09/2020.

Previo sopralluogo effettuato congiuntamente in data 25 settembre c.a. presso gli immobili siti in Manoppello alla via Don Rocco D'Alessandro 57, il sottoscritto arch. Piero Pandolfi, in qualità di C.T.U. nell'esecuzione immobiliare in oggetto, rimette alla Sua c.a. quanto più avanti descritto; in particolare sulle condizioni attuali del sedime che circoscrive anteriormente il magazzino annesso all'abitazione.

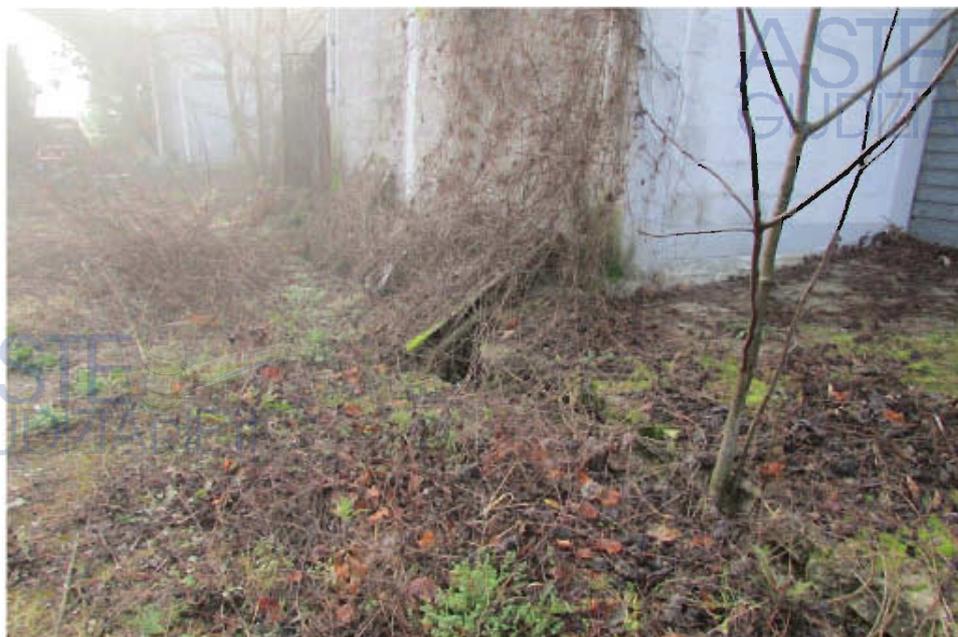
foto perizia C.T.U.
del 12/09/2018

Come già evidenziato nella redatta C.T.U. del 12/09/2018 e successiva integrazione del 05/03/2019, antistante il magazzino vi è una linea di frattura del terreno che ne mette in evidenza la struttura portante di base, limitatamente al sostegno del perimetro murario esterno in aggetto rispetto al suo retrostante corpo principale. Tale linea di frattura del terreno fu considerata, come intervento da attuare, nella citata integrazione di perizia dopo che Lei, in qualità di Custode Giudiziario, fece effettuare un intervento mirato di decespugliazione al fine di rendere agevole l'ingresso nei due compendi durante le future fasi di visita per la vendita; si descrissero le necessarie opere risolutive il cui importo sarebbe andato in riduzione sul valore già stimato del compendio, comprendendo, tra queste, anche la ricostituzione del muro di contenimento retrostante all'immobile quale linea di confine con la part.lla 40 (non oggetto di esecuzione immobiliare).

L'importo complessivo delle opere di ripristino fu determinato nella misura complessiva di € 16'500,00.

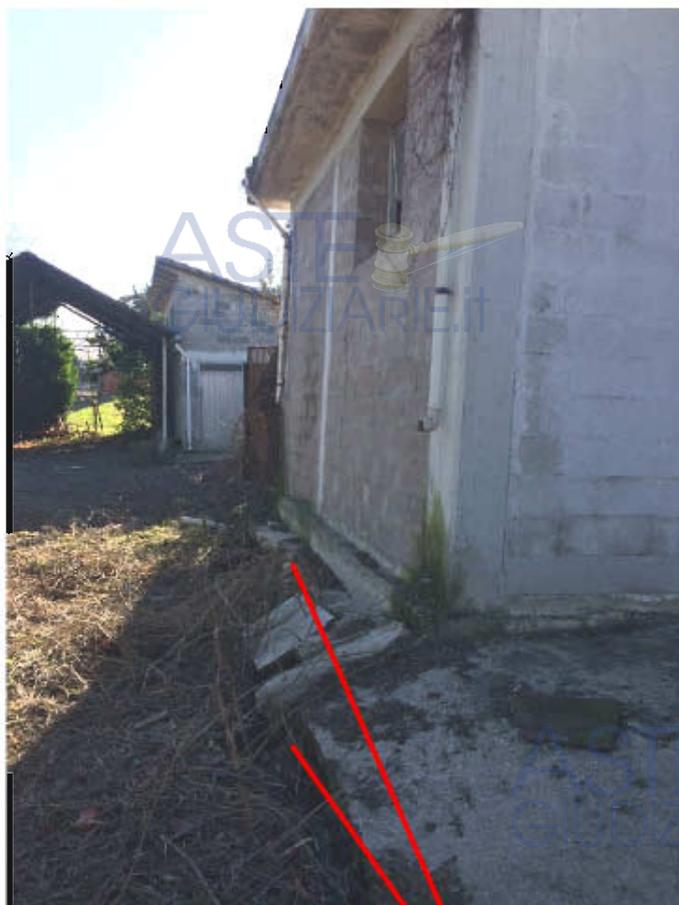
foto perizia aggiuntiva
del 05/03/2019

linea di frattura del cordolo di cemento a corona del prospetto anteriore

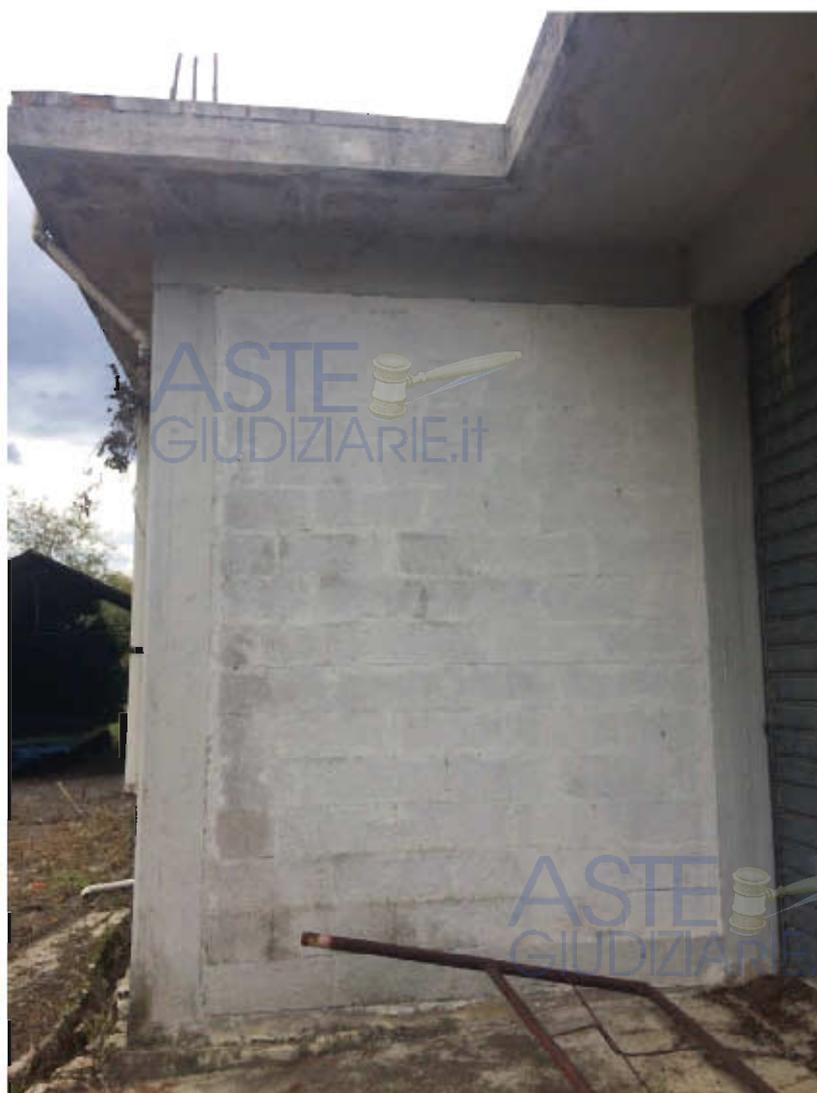
particolare del corpo aggettante del magazzino

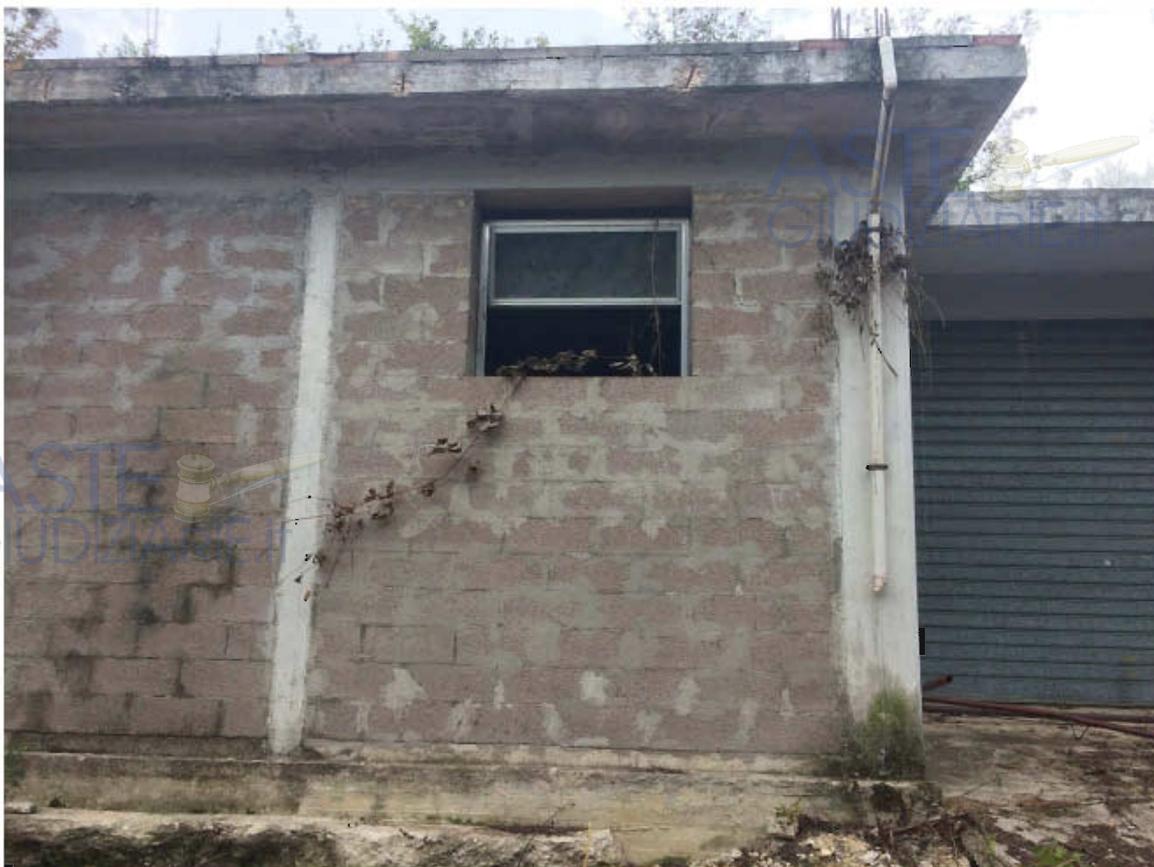
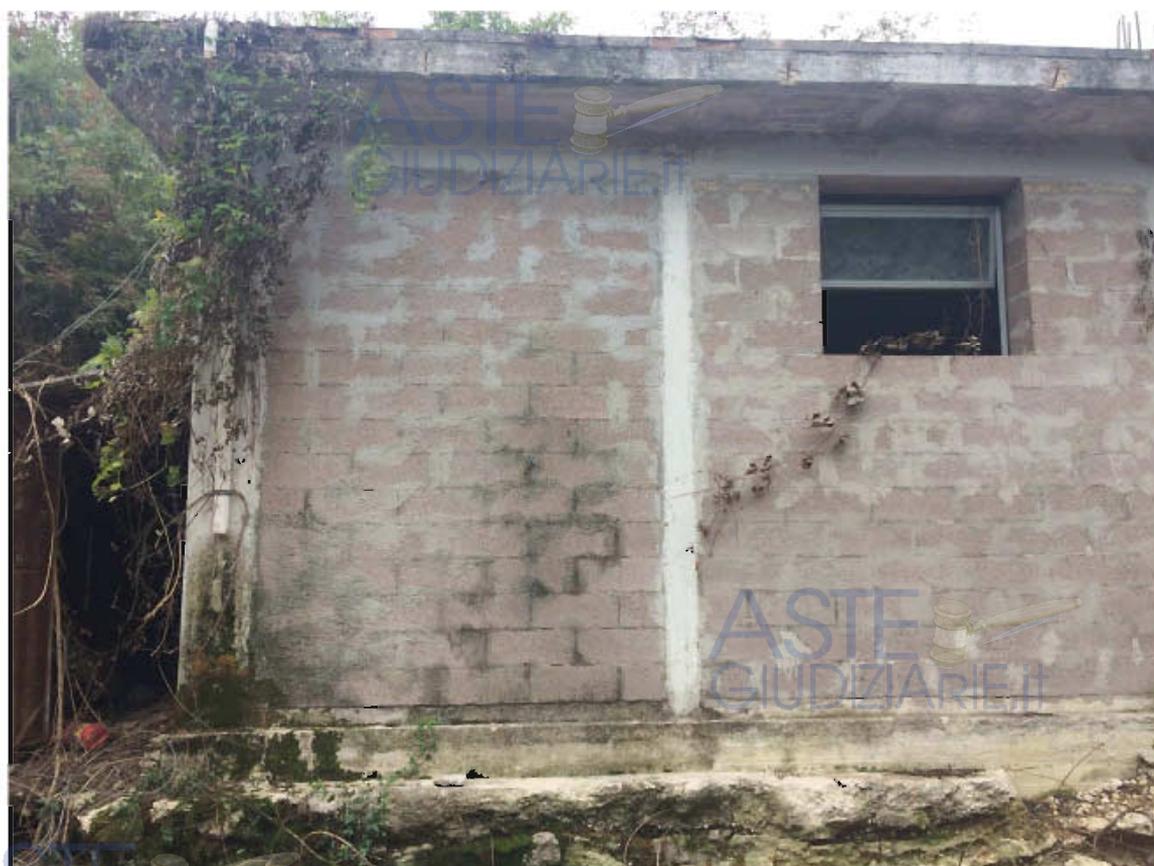
- la linea di frattura esistente sul massetto antistante la porzione in oggetto del magazzino sostanzialmente non ha modificato il suo stato;
- la struttura di fondazione in c.a. (trave perimetrale che sostiene la tamponatura perimetrale esterna), messa in evidenza dalla linea di frattura del terreno, non presenta segni di cedimento e né lesioni strutturali così come i pilastri in elevazione e le travi del tetto piano.

parte aggettante del magazzino - struttura portante in evidenza

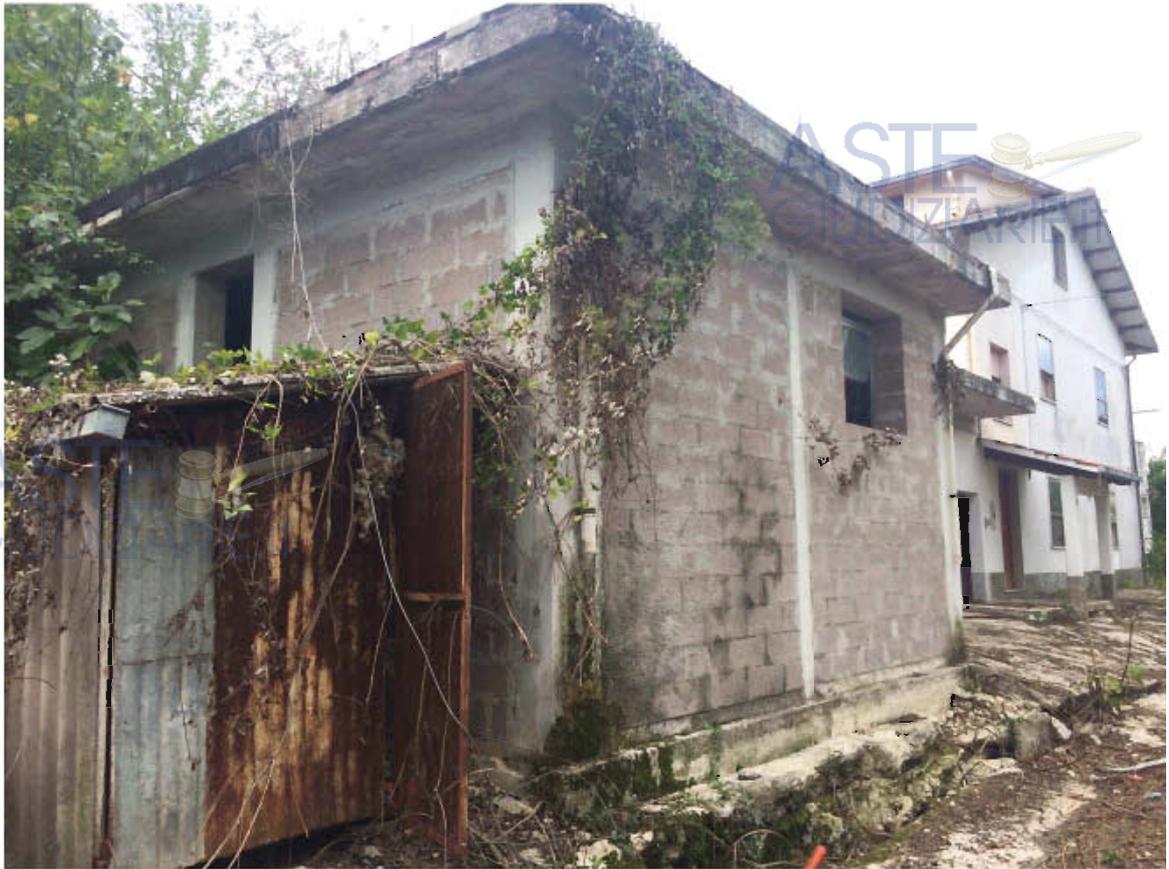
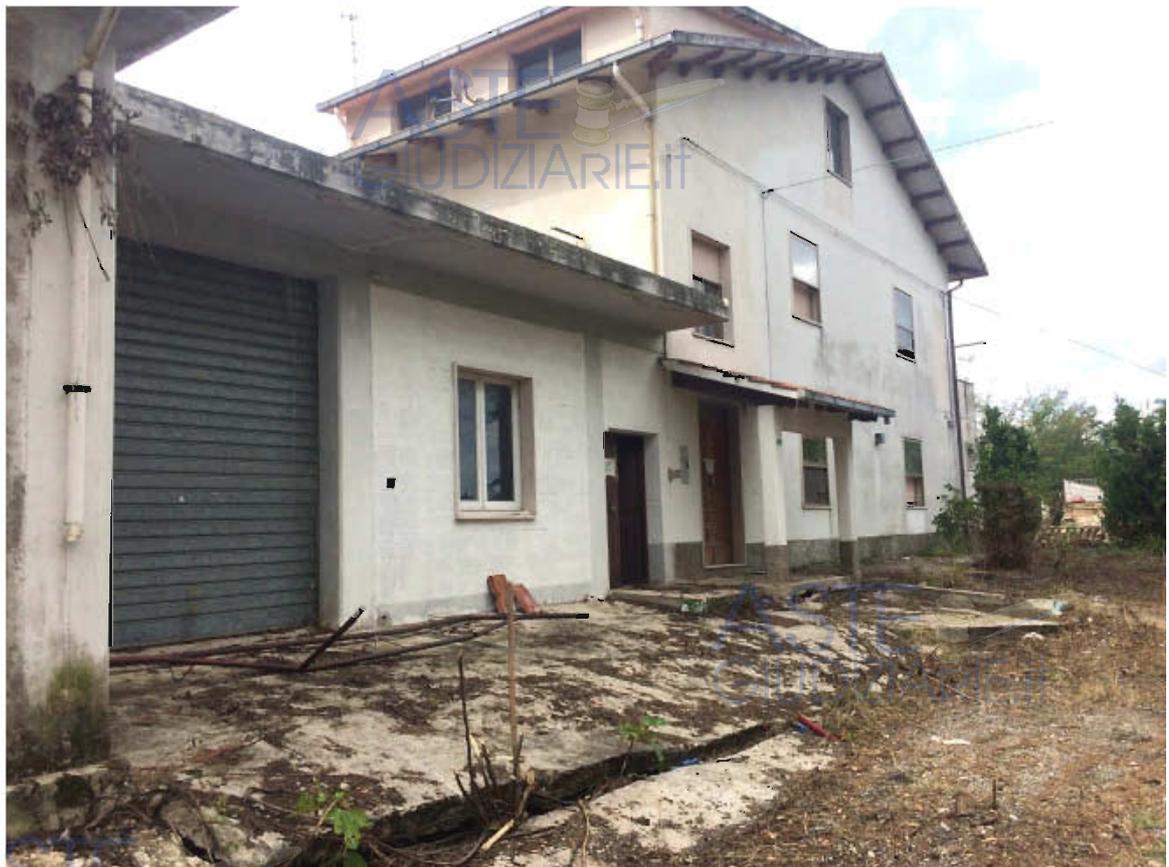
linea di frattura del terreno antistante in corpo in aggetto del magazzino

Per quanto riguarda la linea di frattura del terreno, è certo che il suo previsto intervento di sistemazione dovrà essere eseguito al fine di evitare ulteriori infiltrazioni dell'acqua meteorica nel terreno sottostante, che potrebbero nel tempo agire nelle sottofondazioni della struttura portante in aggetto del magazzino producendo instabilità statica alla sua struttura.

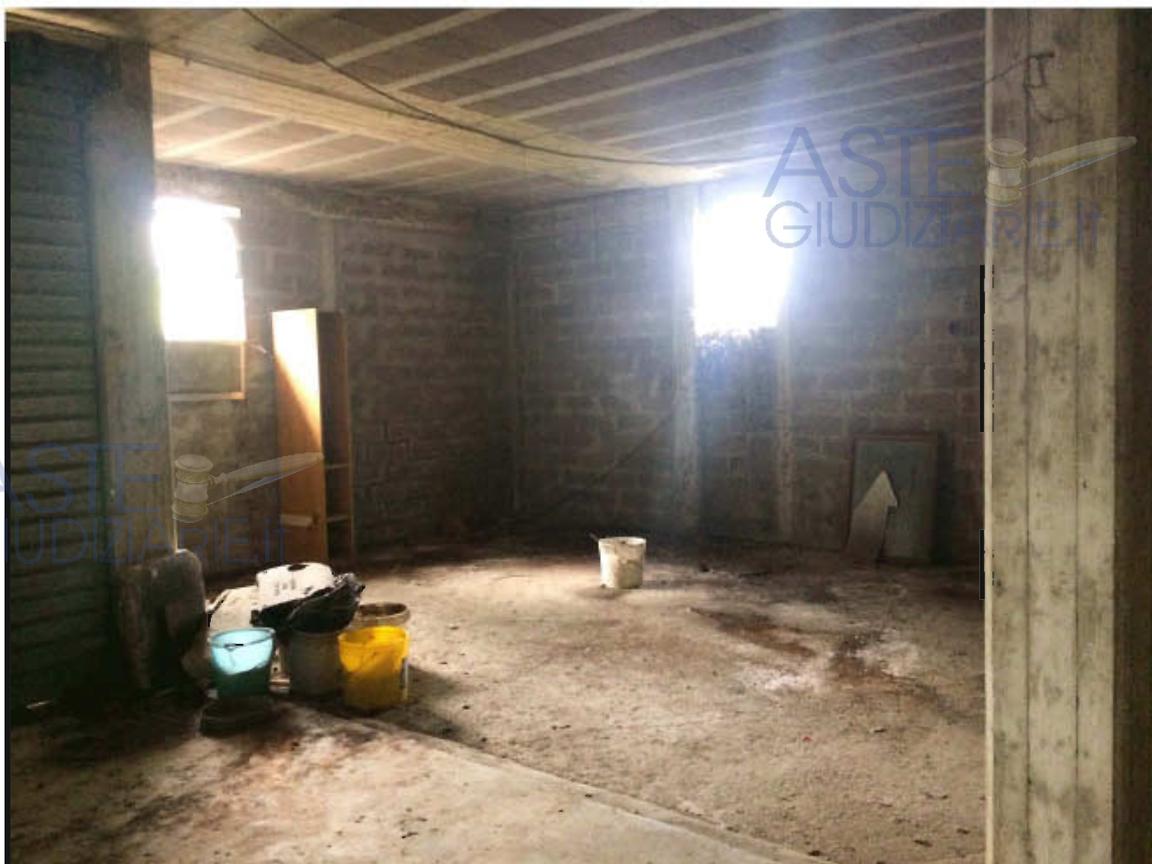
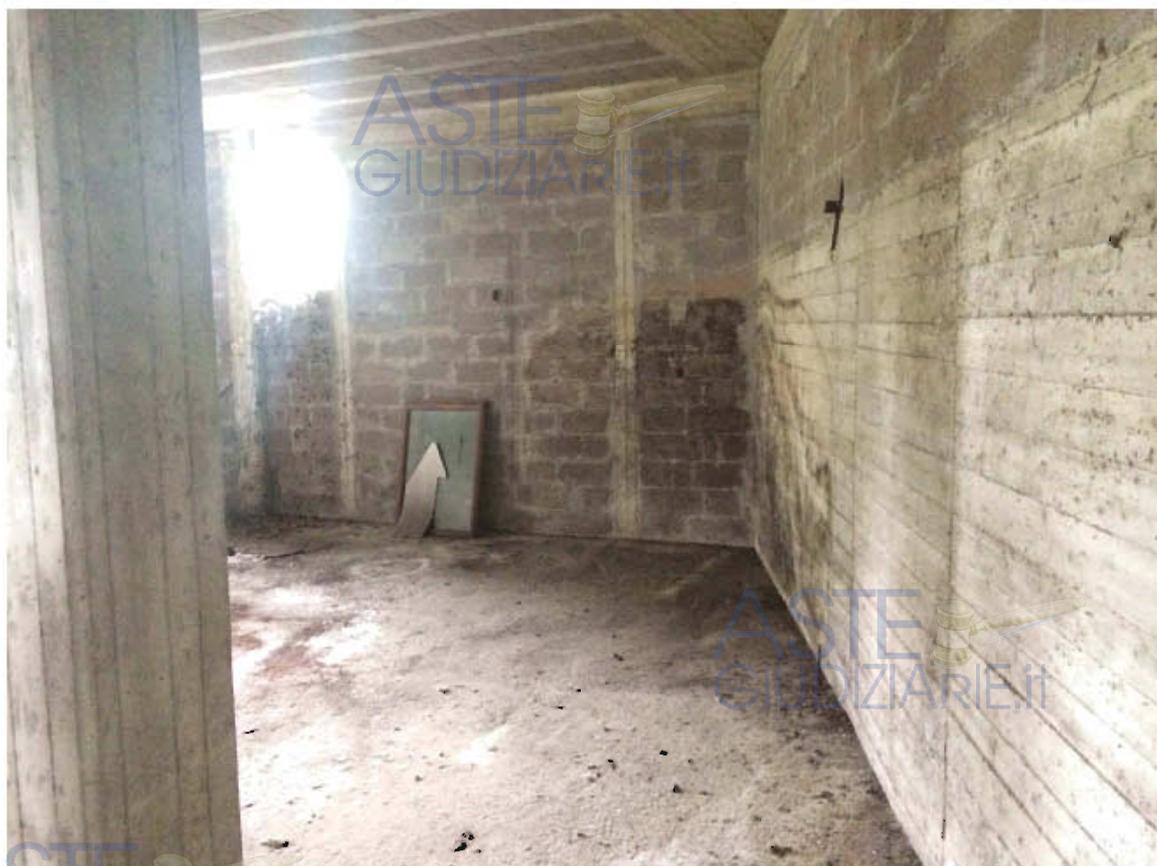
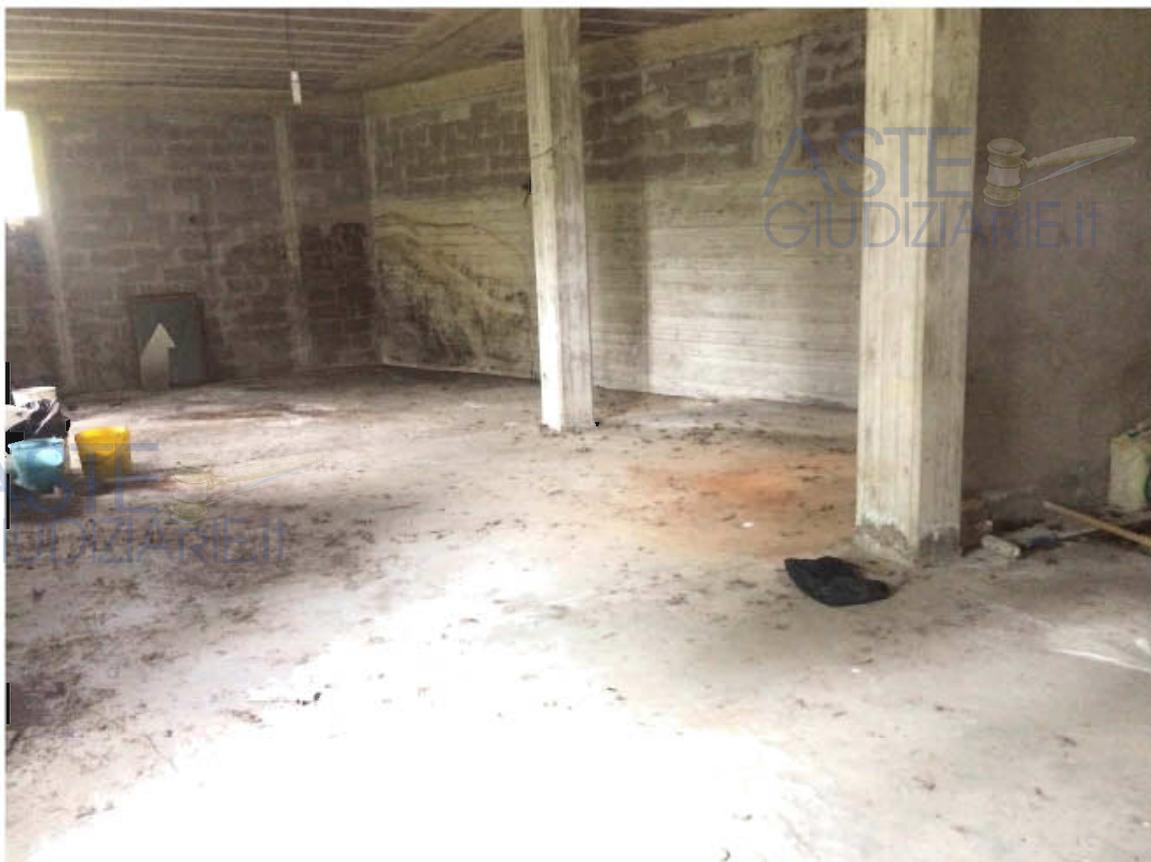
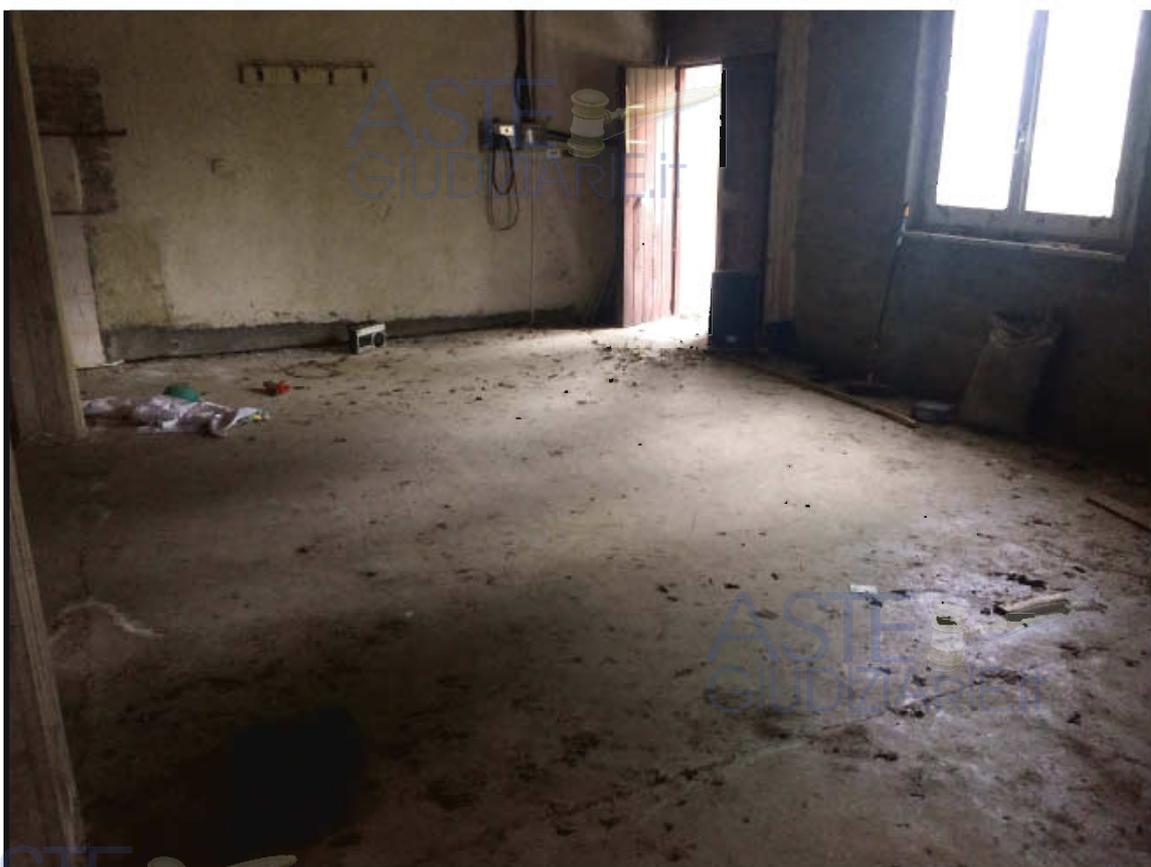
Verifica ulteriore è stata eseguita al suo interno, sull'intero corpo di fabbrica e, in dettaglio, nella porzione riferita all'indicato oggetto. Anche qui lo stato dei luoghi si presenta nelle stesse condizioni rilevate nei precedenti sopralluoghi ovvero privo di qualsiasi subentrata modifica.

interno del magazzino - particolari

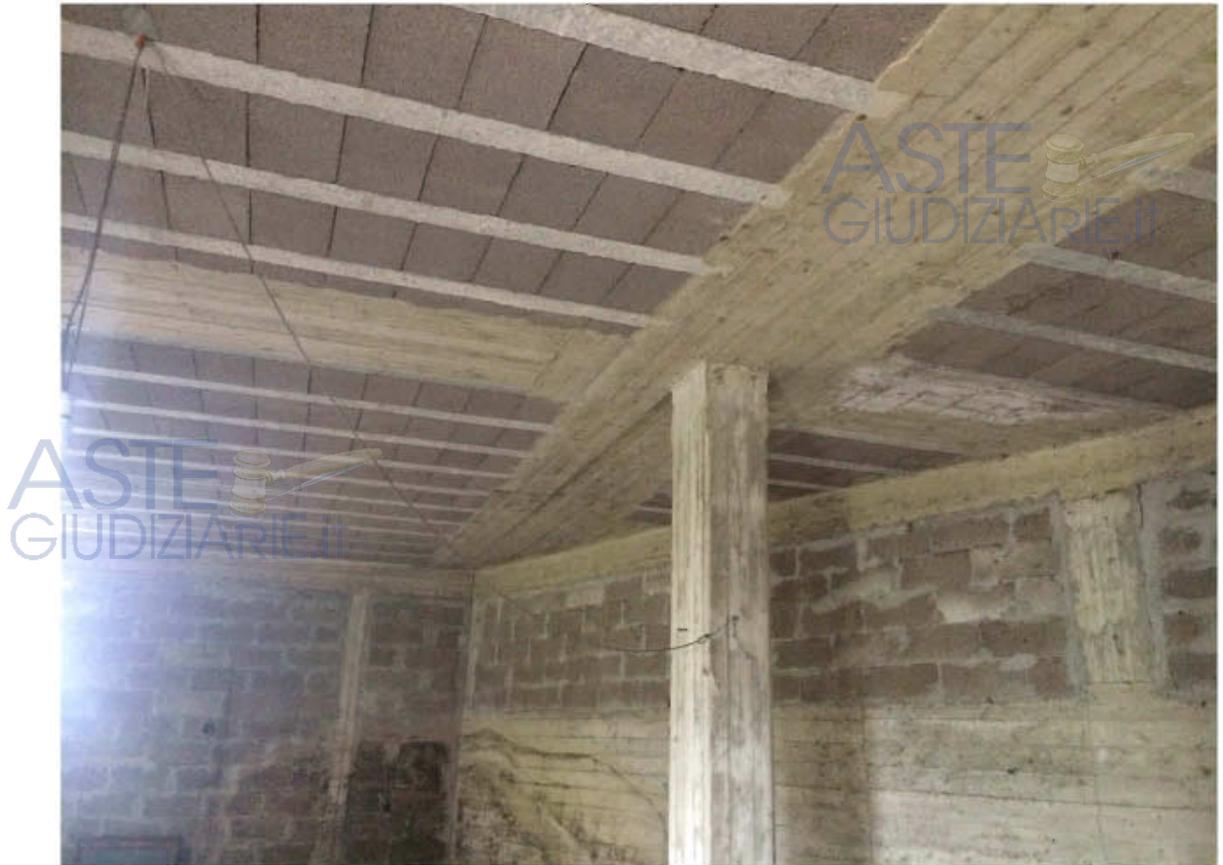
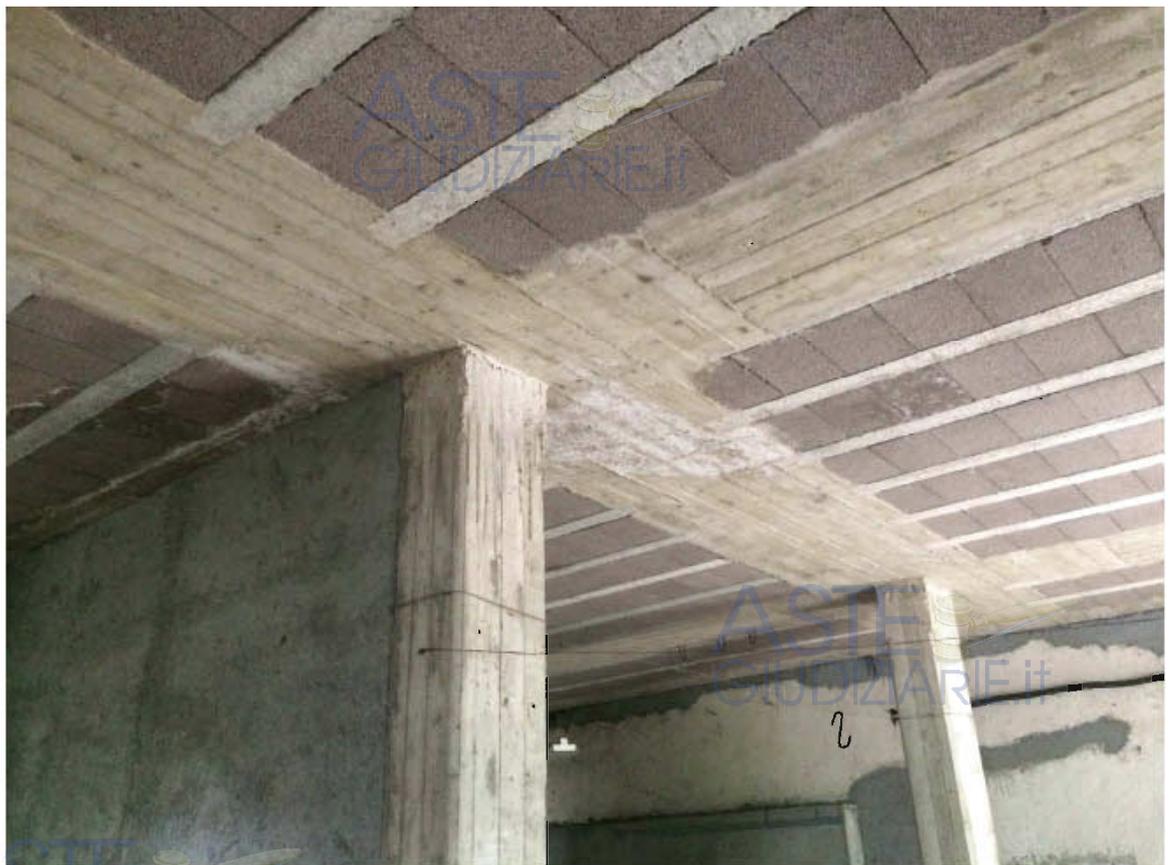
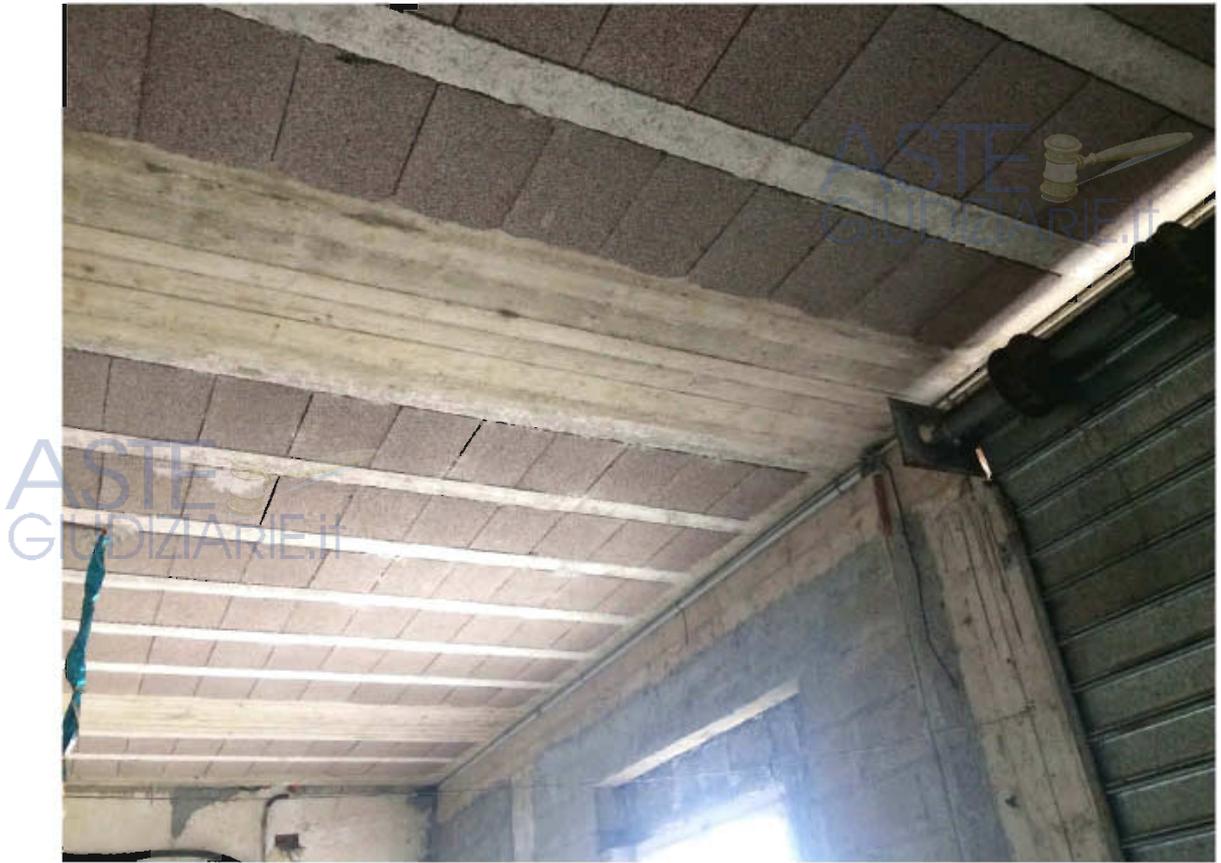
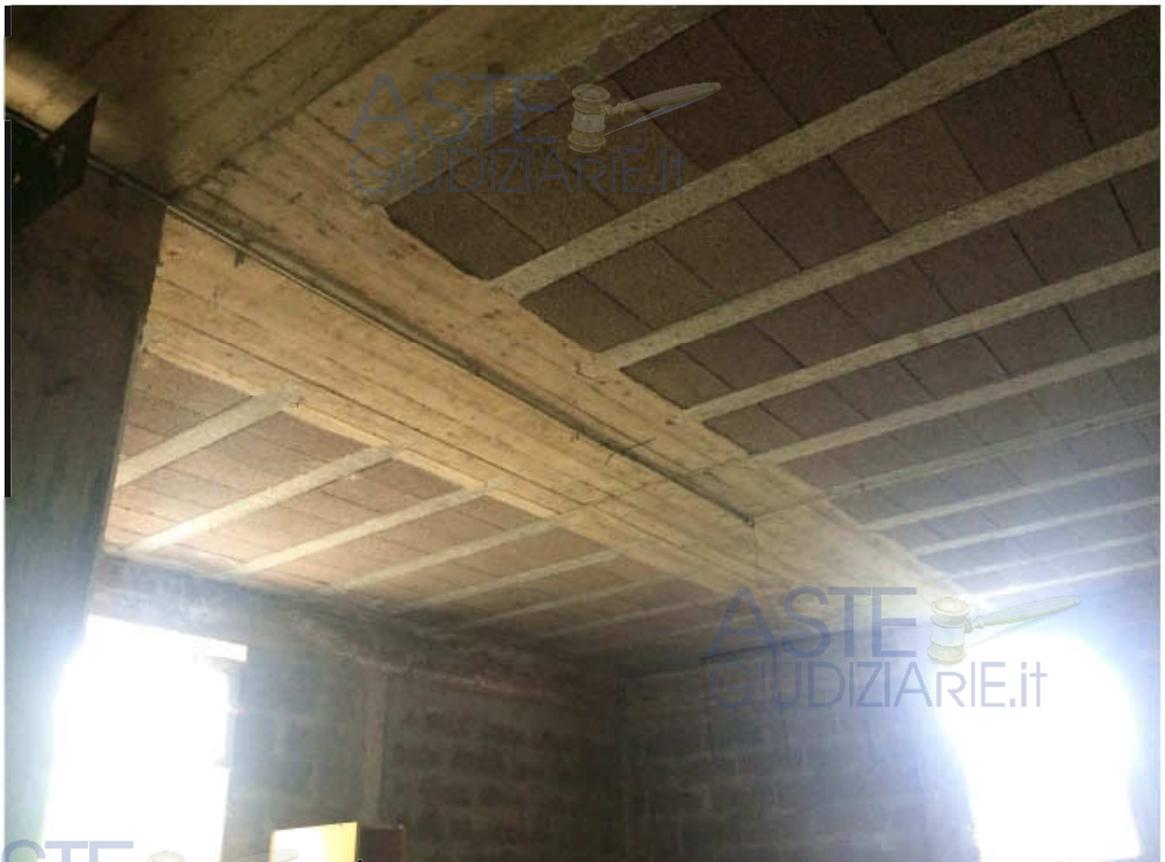
interno del magazzino - particolari sulla struttura in c.a. in elevazione
