OGGETTO: Concordato Preventivo [REDACTED]

Il sottoscritto Geom. Luca Pastori, a seguito di un sopralluogo effettuato recentemente segnala le seguenti problematiche relative all'immobile posto in Pistoia, zona industriale di Sant'Agostino, individuato dal civico numero 232 della via Copernico rileva le seguenti problematiche.

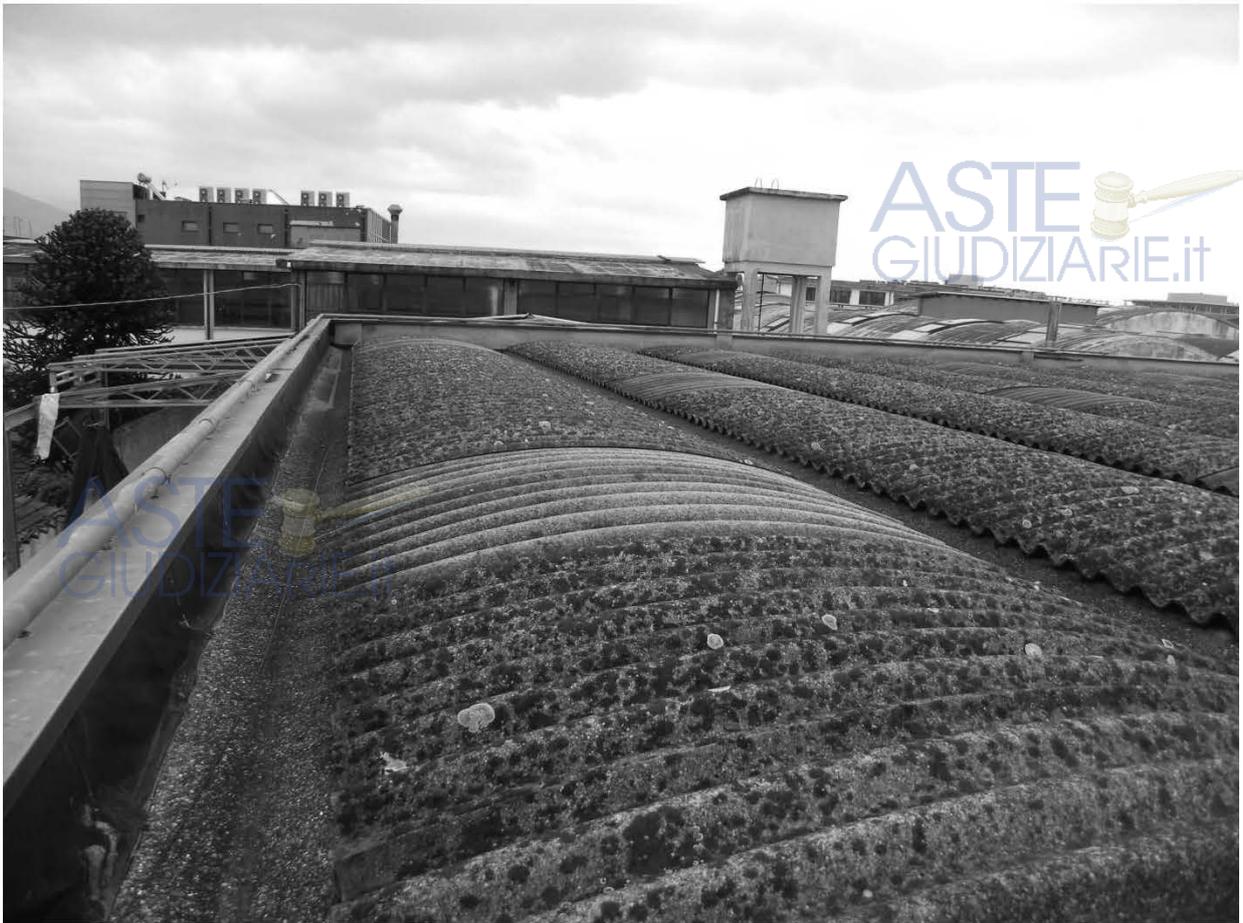
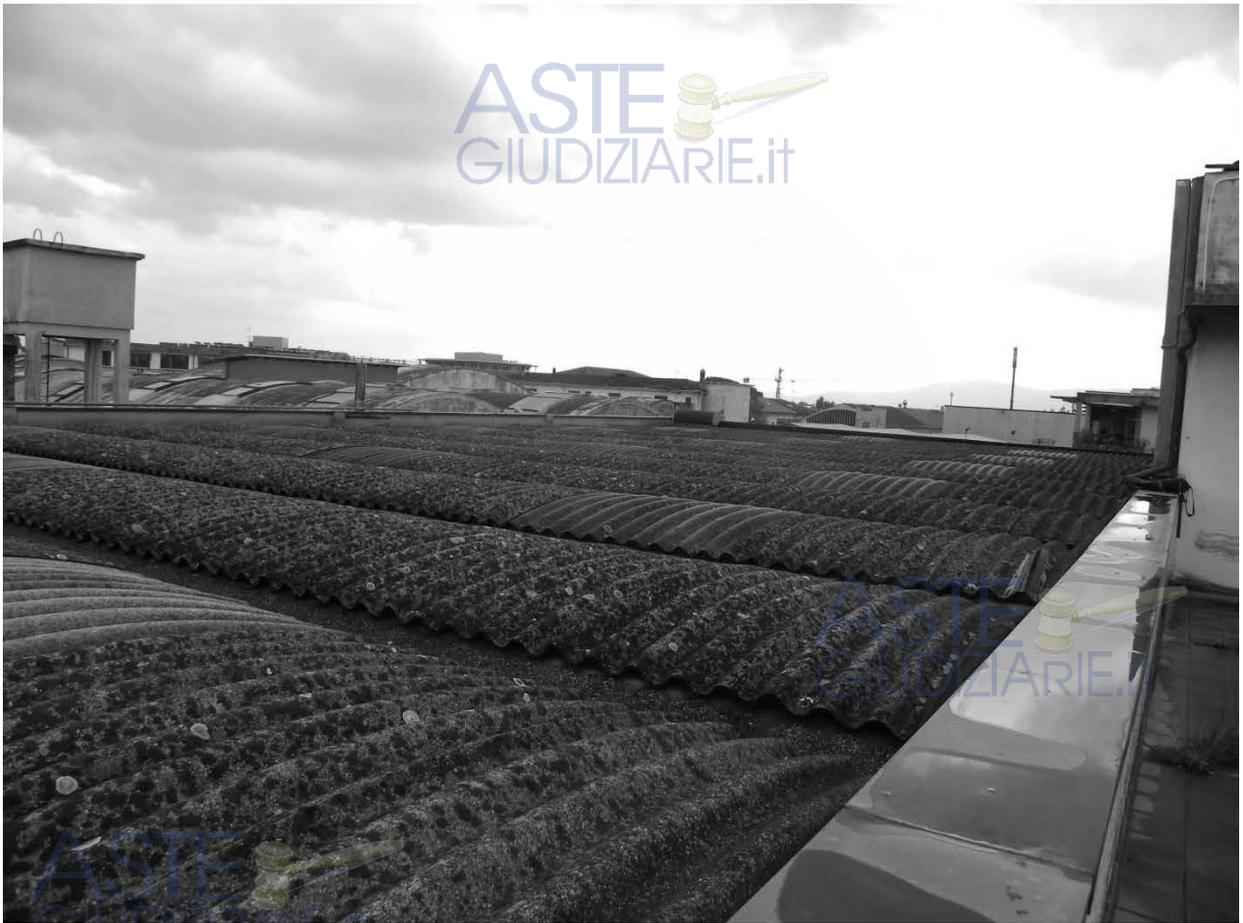
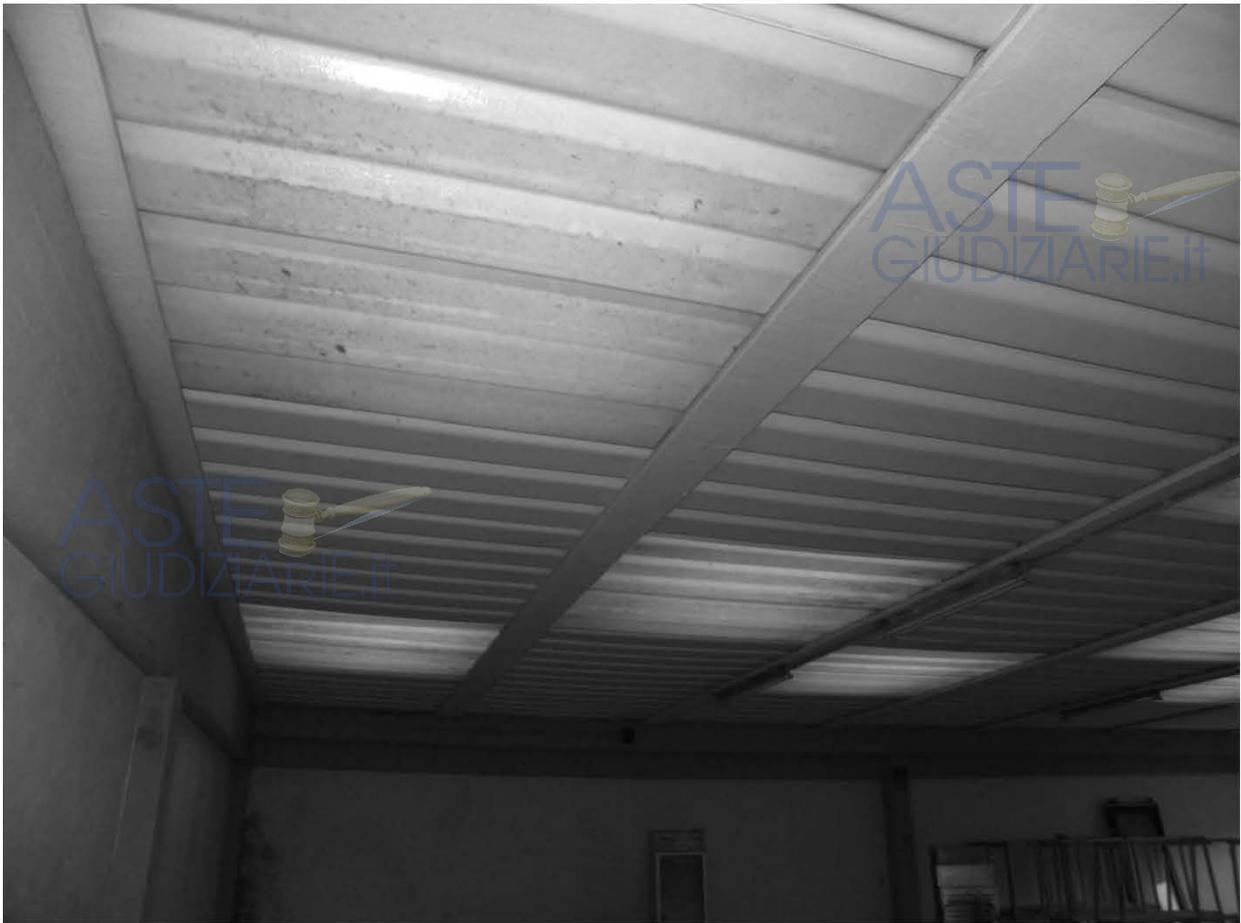
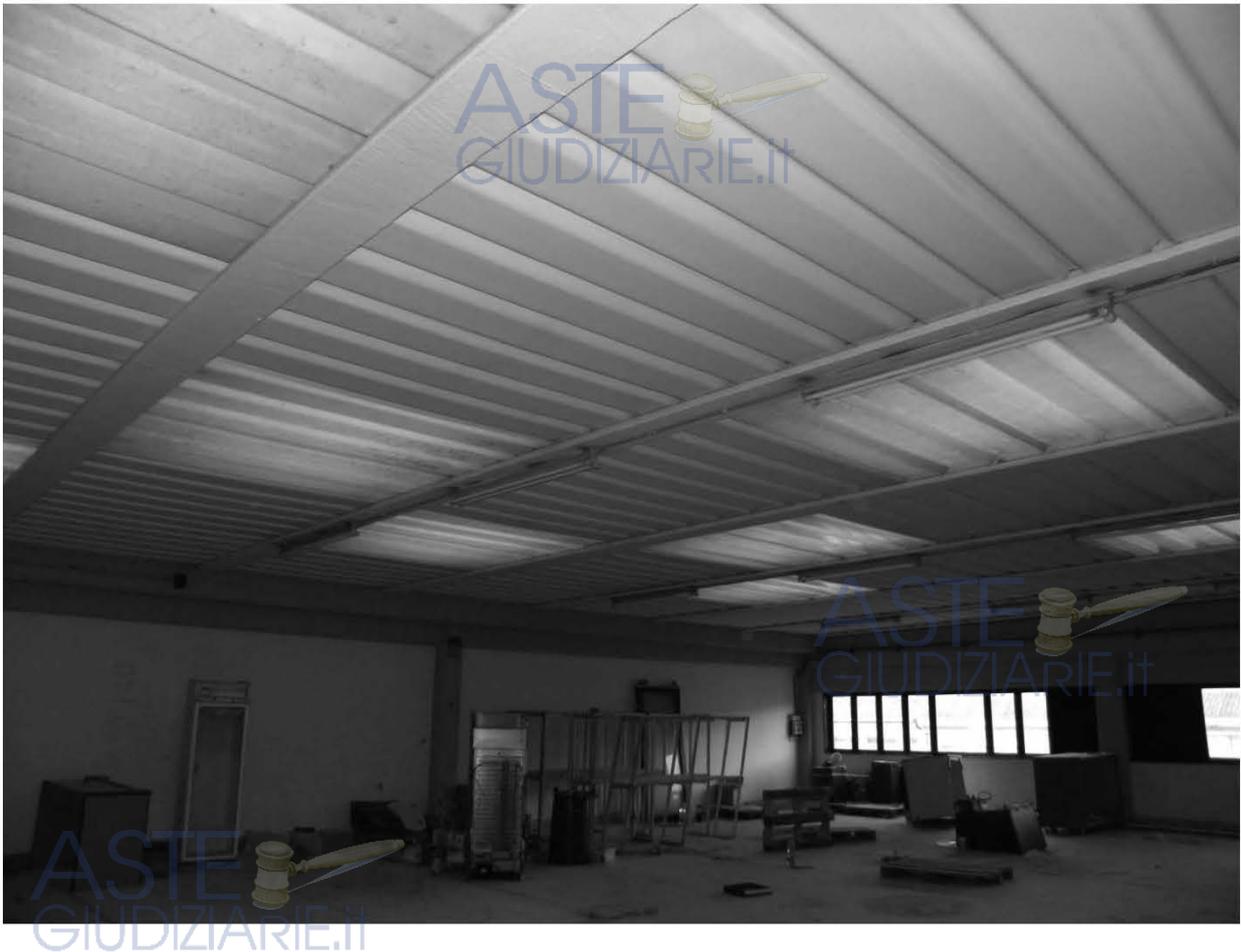
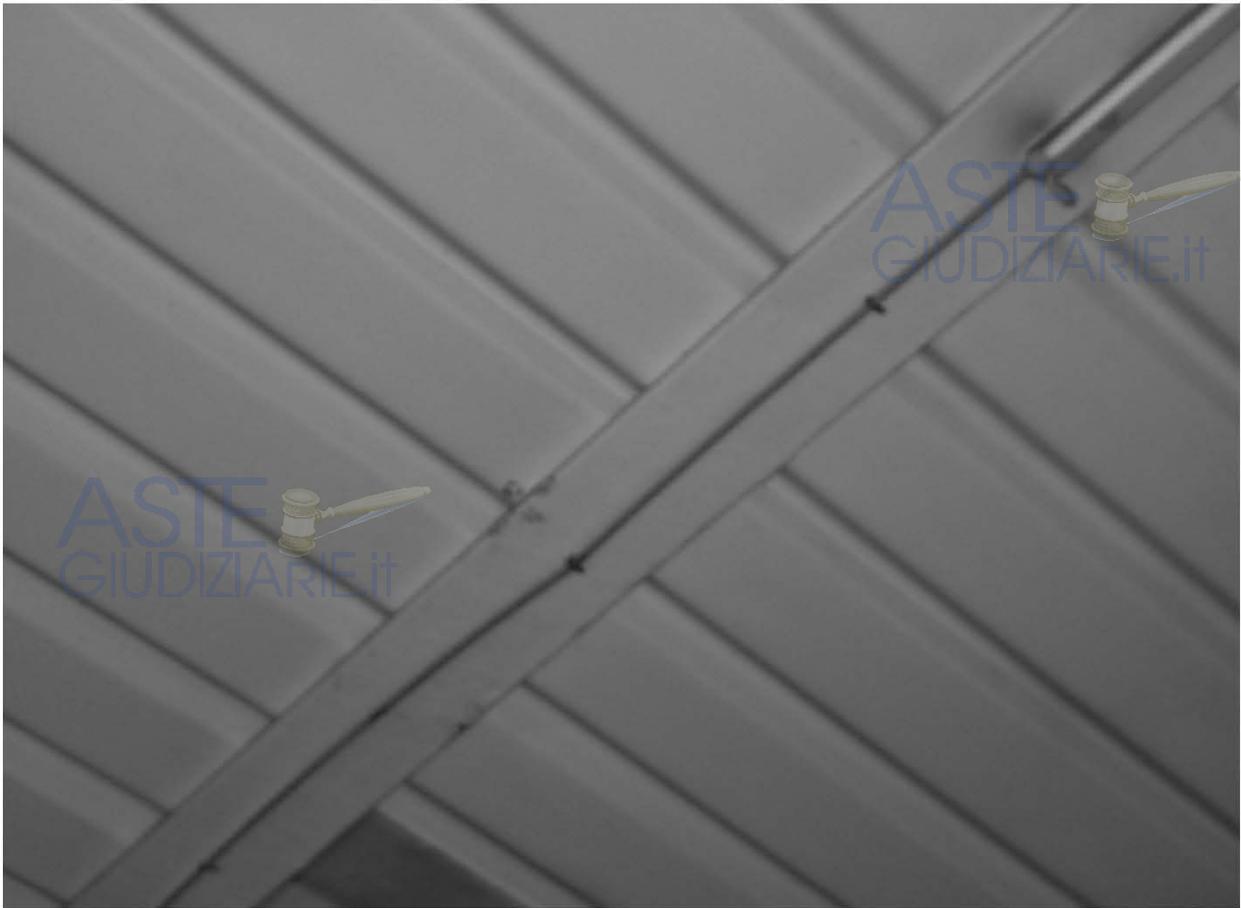
La copertura del capannone, nella porzione retrostante l'abitazione ed il lastrico solare annesso, è costituita da lastre curve di cemento - amianto, per le quali i costi di un eventuale rimozione con il relativo smaltimento a discarica, sono elevati. Al momento la struttura svolge ancora correttamente il proprio compito. Di seguito documentazione fotografica di detta porzione di copertura e dei locali sottostanti.

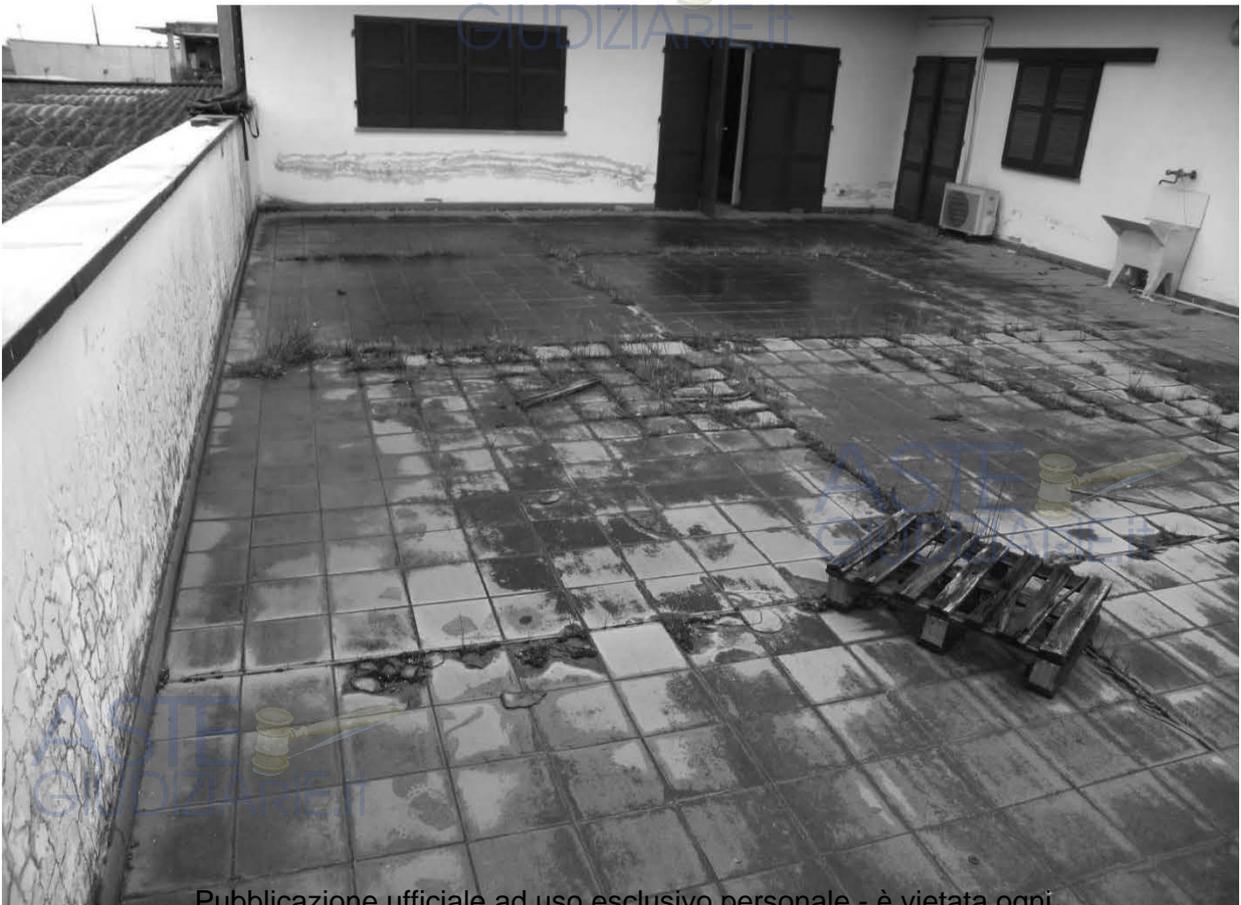
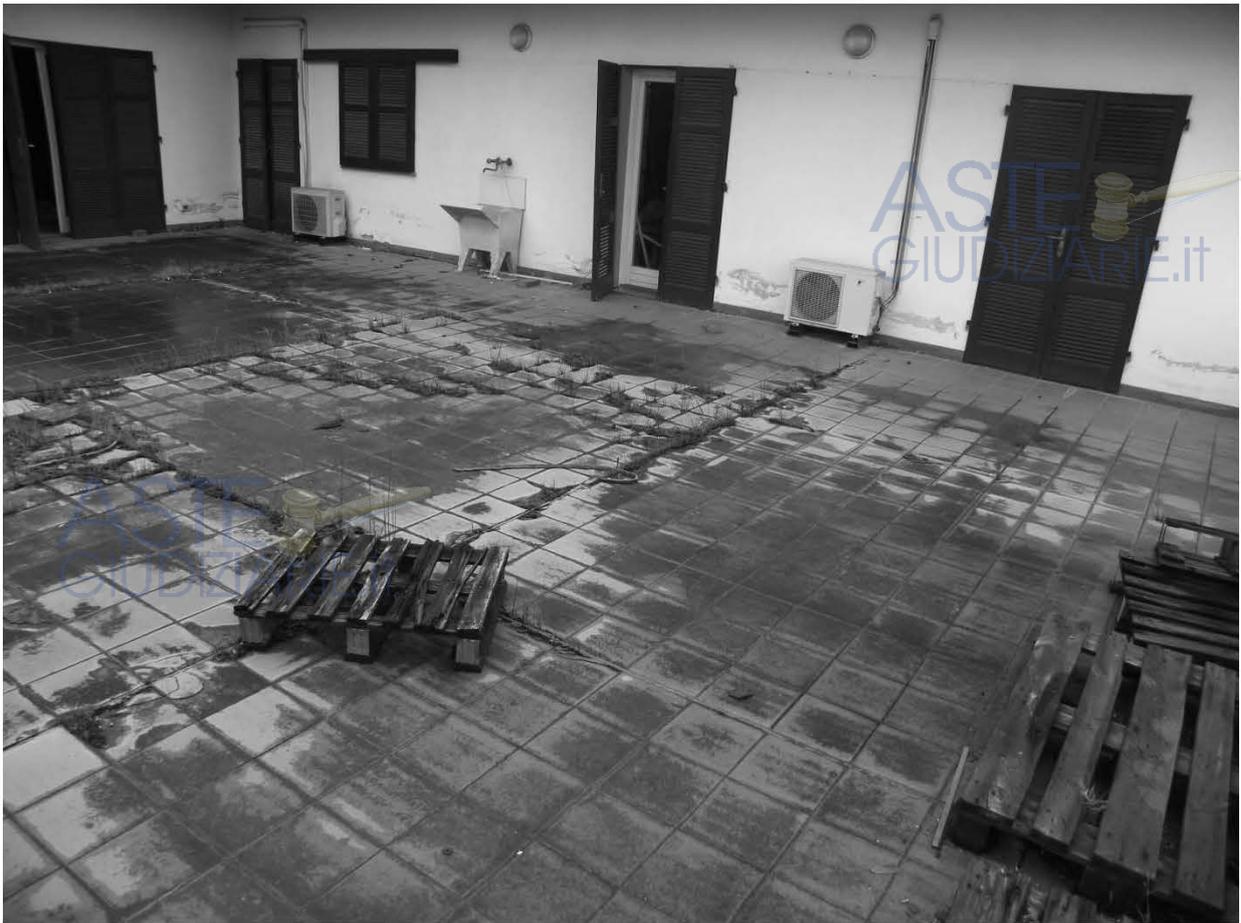
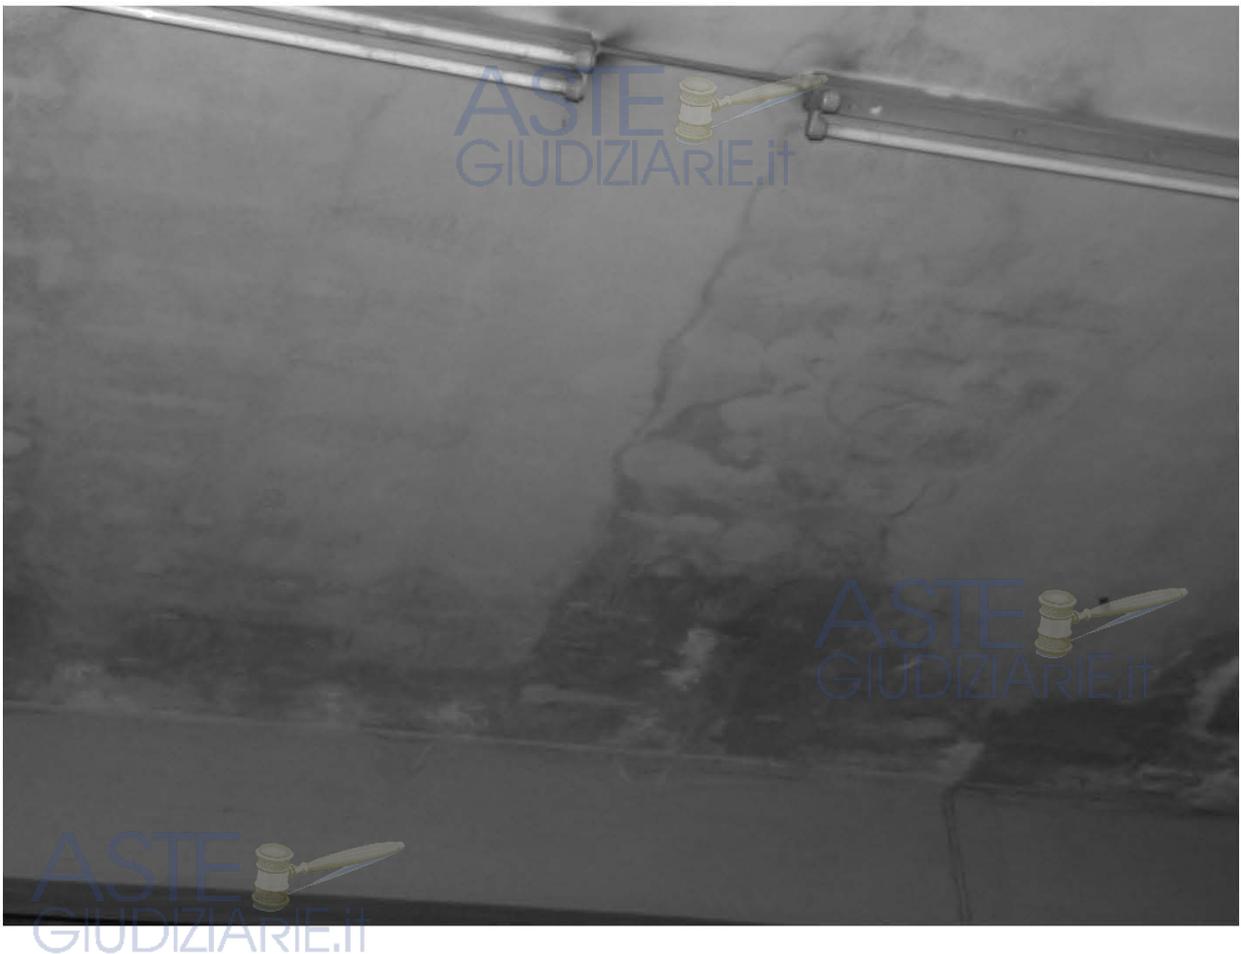
Il lastrico solare sul retro dell'abitazione a piano primo è notevolmente danneggiato. La pavimentazione in cotto è saltata in più punti e sono visibili infiltrazioni al piano sottostante. Il tutto come dalla documentazione fotografica in appresso.
