ASTE
GIUDIZIARIE®ASTE
GIUDIZIARIE®**TRIBUNALE ORDINARIO DI POTENZA**

ASTE
GIUDIZIARIE®ASTE
GIUDIZIARIE®ASTE
GIUDIZIARIE®**RELAZIONE DI STIMA***(Art. 173 bis - Disposizione di attuazione del codice di procedura civile)*

OGGETTO:	Procedura di espropriazione immobiliare R.G.E. n. 184/2014 tra

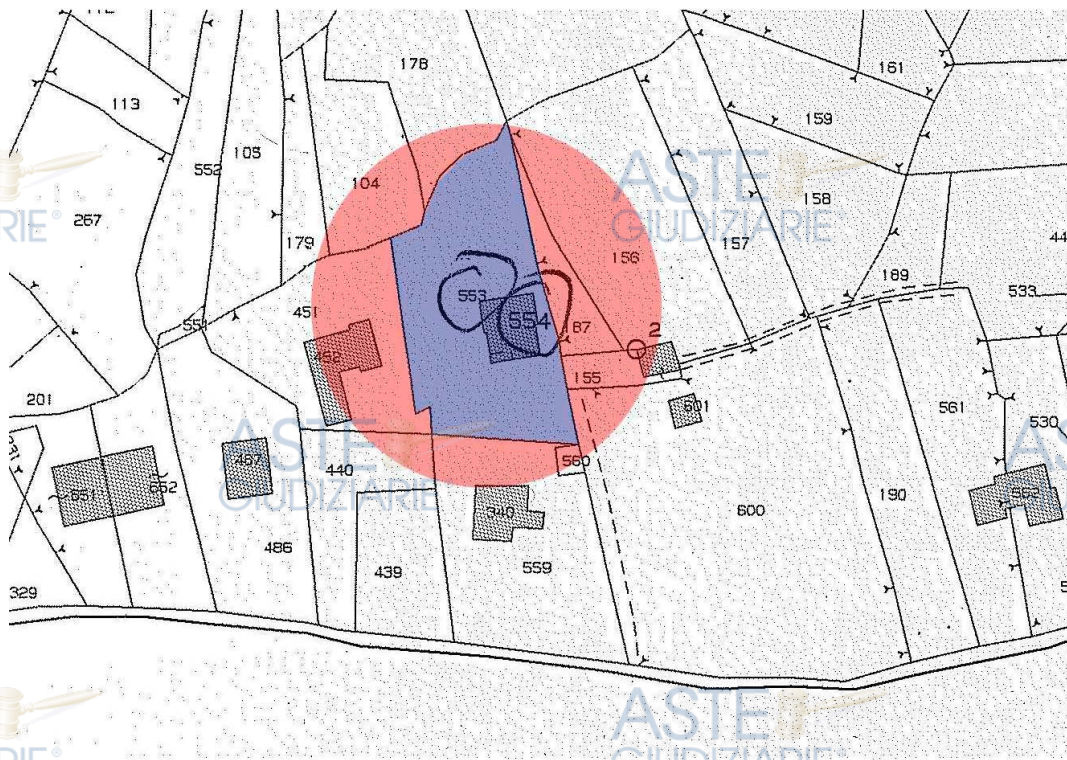
3. Inquadramento Catastale

Al lotto si accede attraverso una strada privata che dalla strada principale, Via Enrico Berlinguer, conduce all'immobile esecutato.

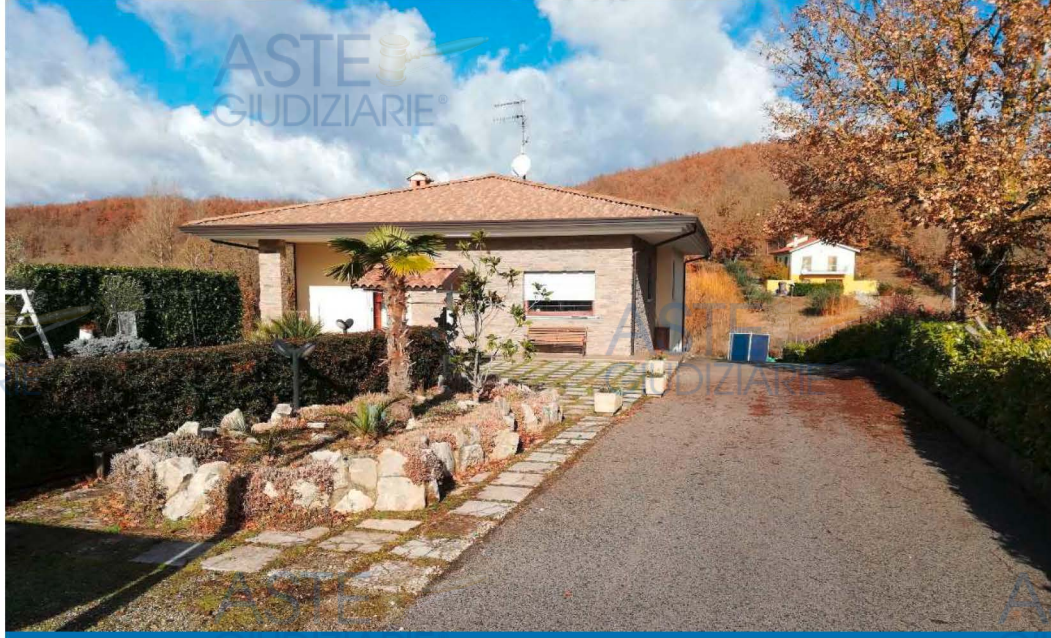
4. Veduta del prospetto anteriore dell'immobile dalla strada privata di accesso al lotto

L'immobile si presenta su un unico livello sul prospetto principale, mentre nella parte retrostante i livelli diventano due con un piano seminterrato.

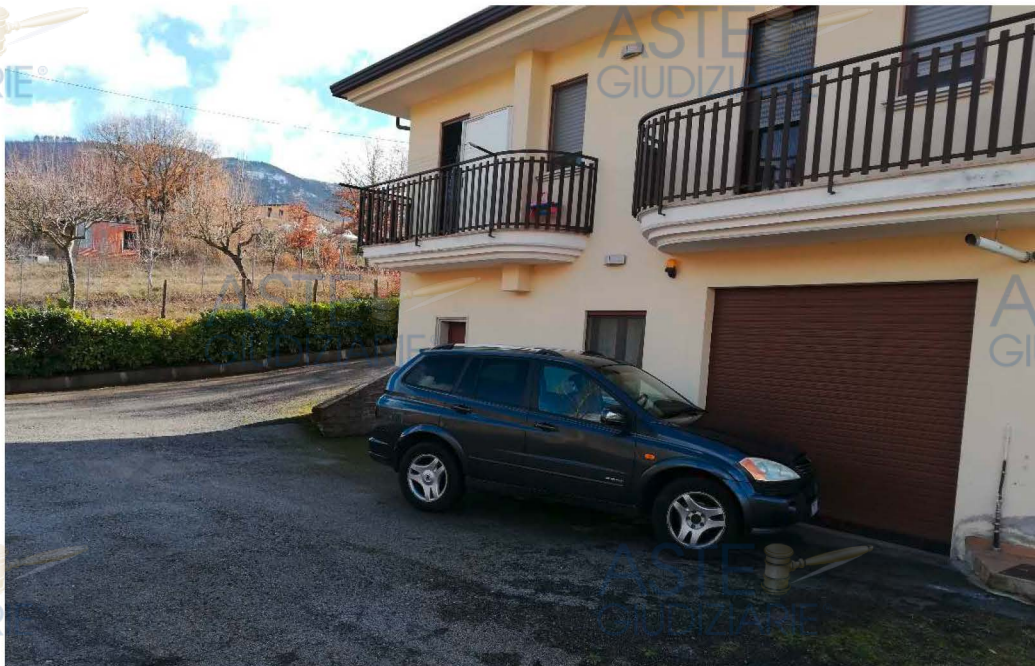
5. Veduta del prospetto posteriore dell'immobile

L'immobile realizzato nel 2008 presenta una pianta regolare, e come già detto si sviluppa su due livelli il piano terra occupato da locali adibiti a civile abitazione e il piano seminterrato adibito a garage e deposito. La struttura portante è in c.a, mentre la copertura è a padiglione.

L'immobile si presenta in ottimo stato di manutenzione e conservazione.

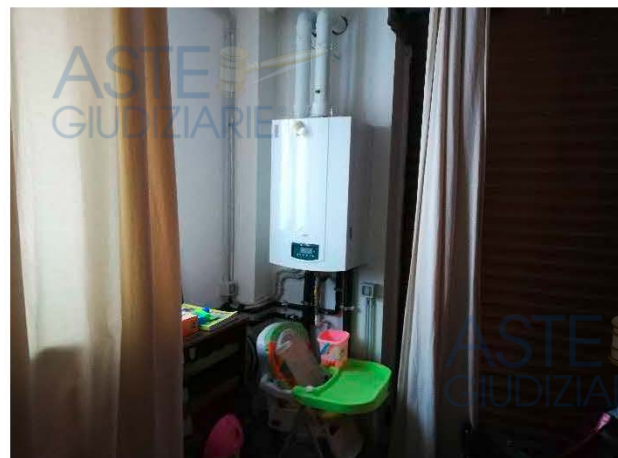
8. Vedute degli interni dell'abitazione

Per quanto riguarda i dati metrici dell'unità immobiliare del piano terra, in base ai rilievi effettuati, si evidenzia che l'altezza netta utile interna risulta essere pari a 2.70 metri nella zona orientata a nord, invece, nella zona orientata a sud coincidente con l'ingresso, è pari a 3.15 metri, mentre la superficie calpestabile complessiva risulta essere pari a **109.20 mq**
