Tribunale di Potenza
Ufficio Esecuzione Immobiliari
N. 47/2024 R.G.E.

Consulenza Tecnica d'Ufficio

RELAZIONE TECNICA D'UFFICIO

TRIBUNALE DI POTENZA
Ufficio Esecuzione Immobiliare
N. 47/2024 R.G.E.

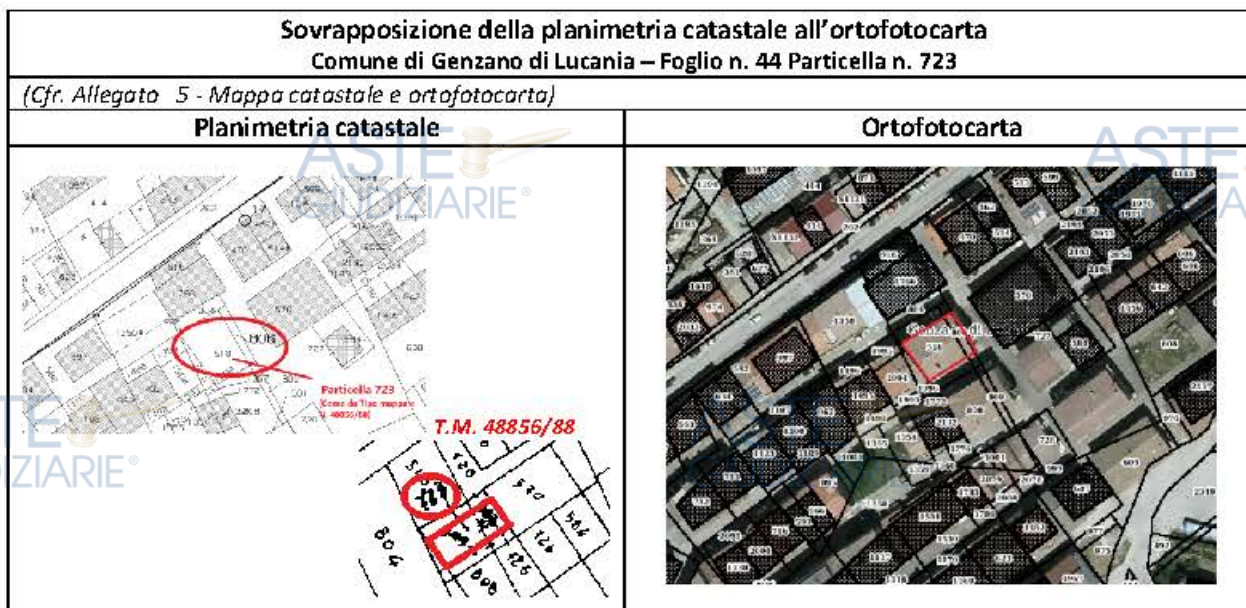
Si precisa che il fabbricato al cui interno sono ubicate le unità immobiliari pignorate è correttamente riportato nella mappa catastale, giusto tipo mappale n. 48856 del 1988, ma non è stata mai aggiornata la mappa dell'ufficio del territorio dell'Agenzia delle Entrate di Potenza. Nel grafico della dimostrazione dei subalterni è riportato uno stralcio catastale del tipo mappale con l'introduzione in mappa del fabbricato ove insistono i beni pignorati, che viene riportato nella tabella che segue.

Sull'ortofotocarta è riportata la sovrapposizione della planimetria catastale.

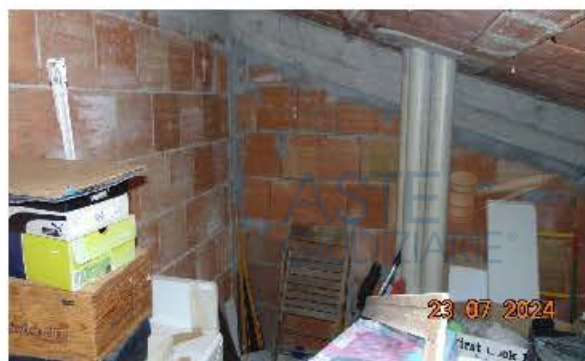
La porta di accesso è costituita da un serramento metallico con una grata di aerazione. Nel locale sottotetto sono presenti condotte di aerazione delle colonne di scarico del condominio.

Interno soffitta (parete H= 2.10)

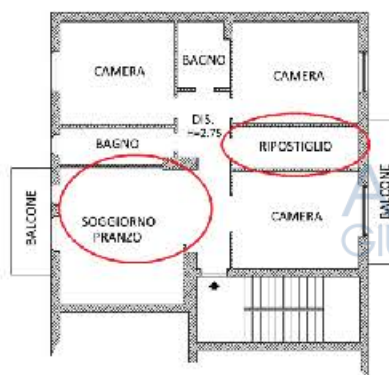
Abitazione (Sub. 24)

Dalla sovrapposizione delle planimetrie catastali e dello stato di fatto rilevato in sede di sopralluogo sono state riscontrate difformità catastali consistente nelle variazioni della distribuzione interna degli ambienti **dell'abitazione** (Sub. 24), mentre nei locali deposito non si vince nessuna discordanza così come rappresentato nel raffronto di seguito riportato:

Raffronto tra planimetria catastale e lo stato di fatto rilevato in fase di sopralluogo Abitazione e Depositi - Comune di Genzano di Lucania, foglio 44 part. 723 sub. 9, sub. 24 e sub. 25	
<i>(Cfr. Allegato 3 - Rilievo dello stato di fatto e Allegato 6 - Planimetrie catastali e visure)</i>	
PLANIMETRIA CATASTALE	PLANIMETRIA STATO DI FATTO
Deposito (Sub. 9)

Il costo per sanare la difformità catastale è stimato in complessivi € 500,00 ed è stato detratto dal prezzo a base d'asta. - (Cfr. Risposta al quesito 12 a pag. 16)
