Tribunale Ordinario di Reggio Calabria

Procedura Esecutiva Immobiliare: 87/2022 (riunita alla Procedura Es. Imm. 16/2015)

Dott. Ing. Gianluca Latella

RELAZIONE DI STIMA DELL'ESPERTO NOMINATO DAL GIUDICE

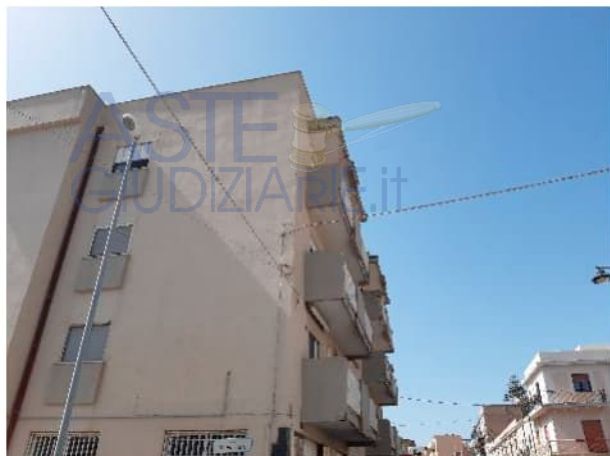
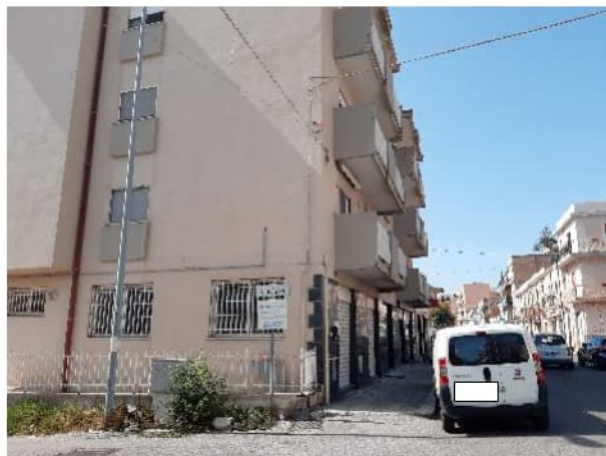
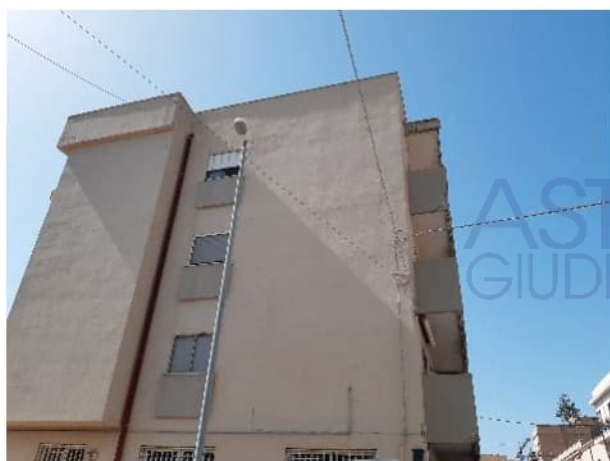
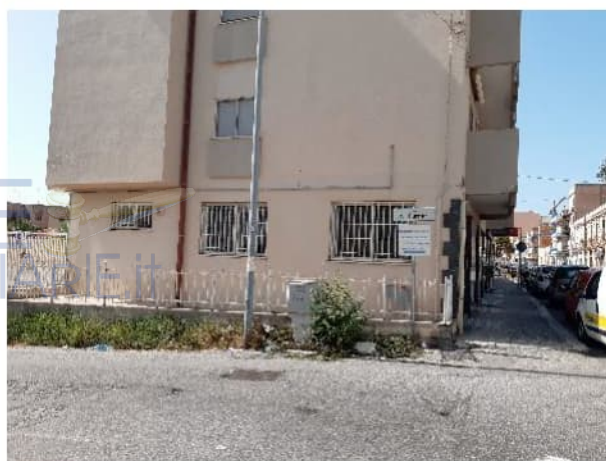
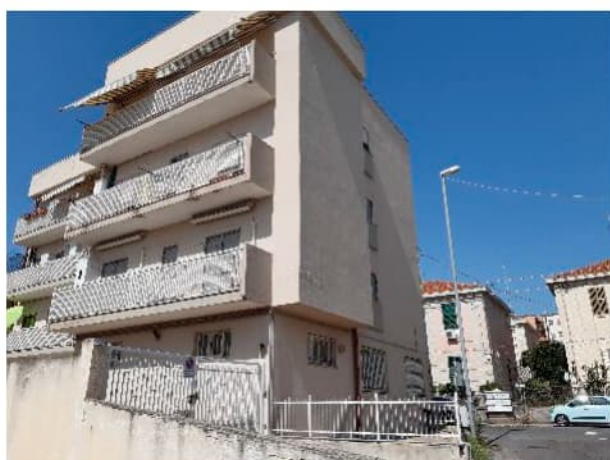
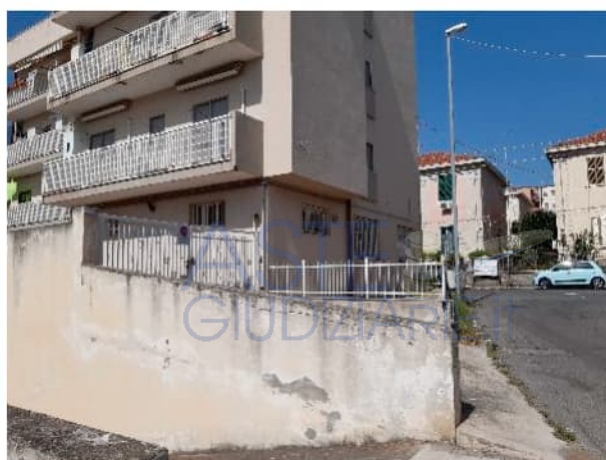
Figura 5: Prospetti esterni del fabbricato

Si reputa che le condizioni di manutenzione esterne del fabbricato (tinteggiato con pittura avente tonalità grigia, parzialmente rivestito con travertino di colore nero per buona parte del piano terra) siano buone; si segnala, tuttavia, il danneggiamento di porzioni di tinteggiatura (soprattutto in corrispondenza di balconi, parapetti e sottobalconi).

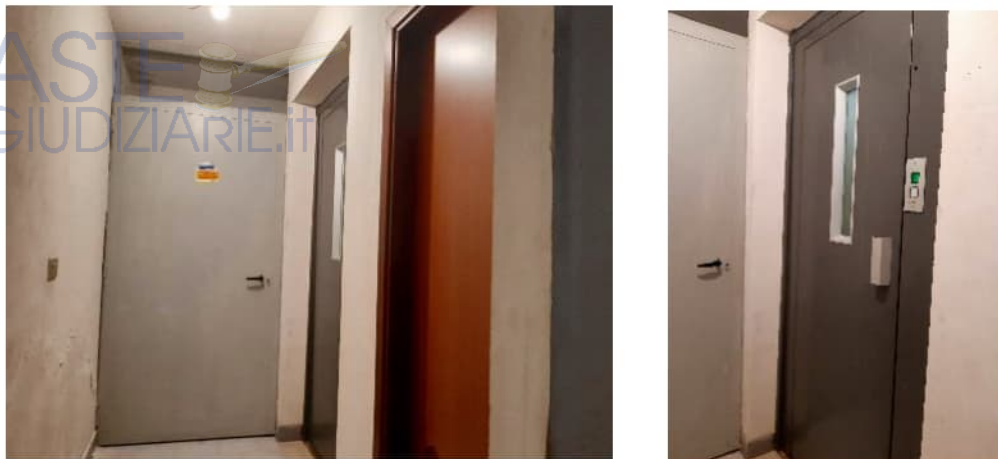
Figura 6: Ascensore condominiale

L'accessibilità agli immobili è consentita, oltre che dalla strada principale (Via Sbarre Centrali), a mezzo di vano scala condominiale (ed in particolare di vano ascensore che permette l'accesso al piano seminterrato), anche dalla strada secondaria (Via Nico Furnari), a mezzo di rampa di accesso carrabile.

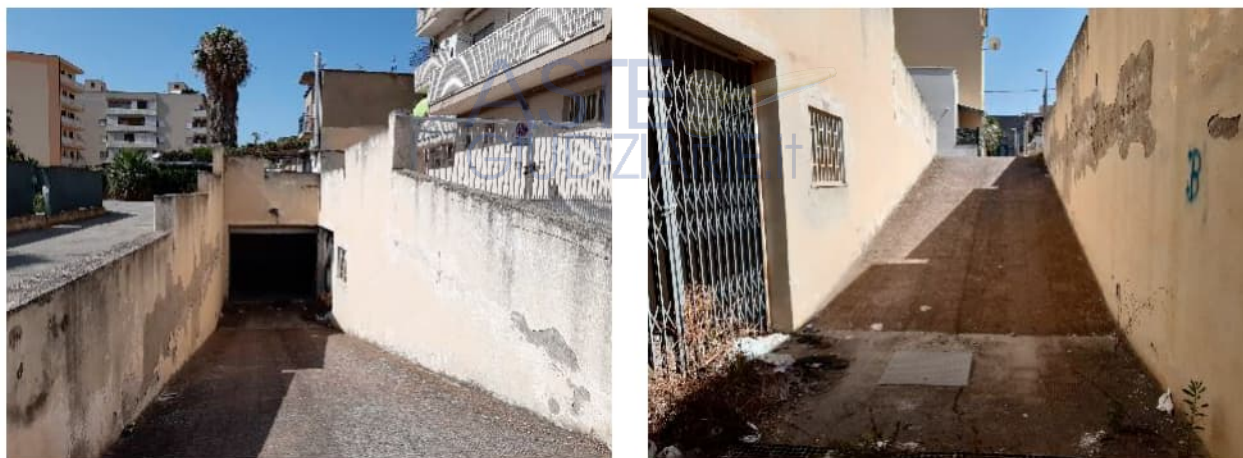
Figura 7: Rampa di accesso carrabile

La suddetta rampa (scoperta) consente di accedere, a mezzo di serranda avvolgibile elettrica, al piano primo sottostrada, ed in particolare ad un'area di manovra comune (coperta), identificata con il subalterno n.17.

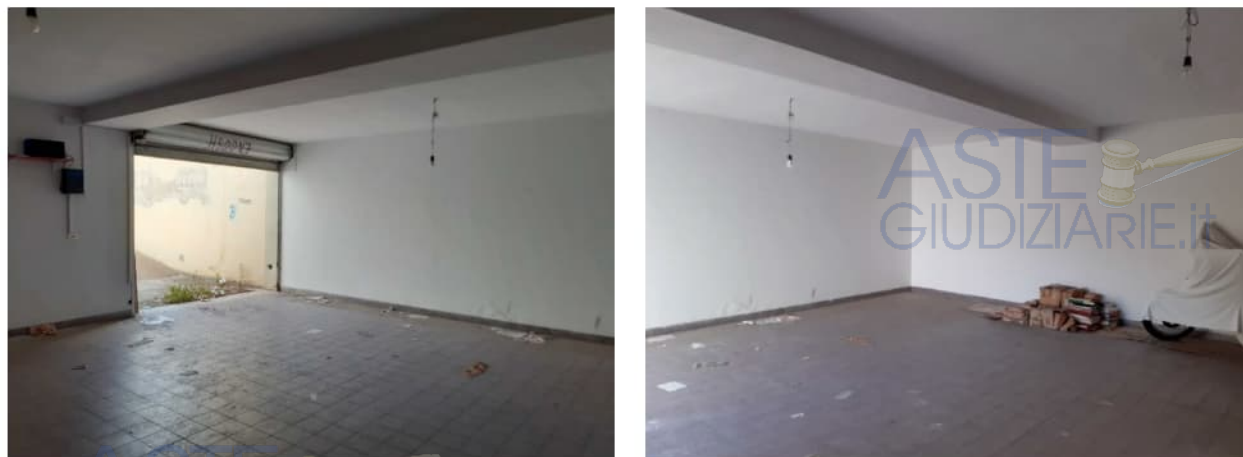
Figura 8: Area di manovra comune

Tale area di manovra consente l'accesso sia al subalterno 20 (altra proprietà, non oggetto della presente relazione) sia al subalterno 22 (ex sub. 19, oggetto della presente relazione).
