TRIBUNALE di REGGIO CALABRIA

PROCEDURA ESECUTIVA IMMOBILIARE

R.G. Es. n. 25/2021

RELAZIONE DI CONSULENZA TECNICA D'UFFICIO

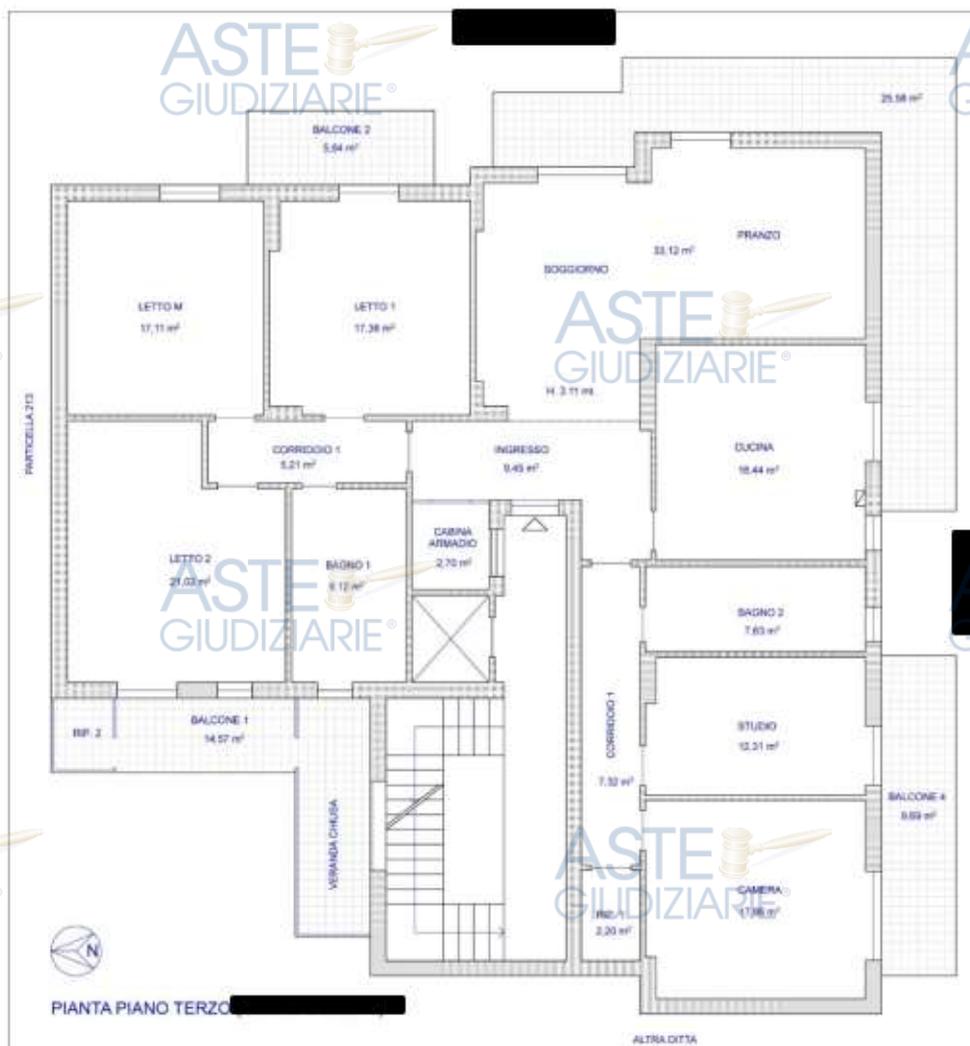
Tutti gli ambienti hanno un'altezza di mt. 3,11

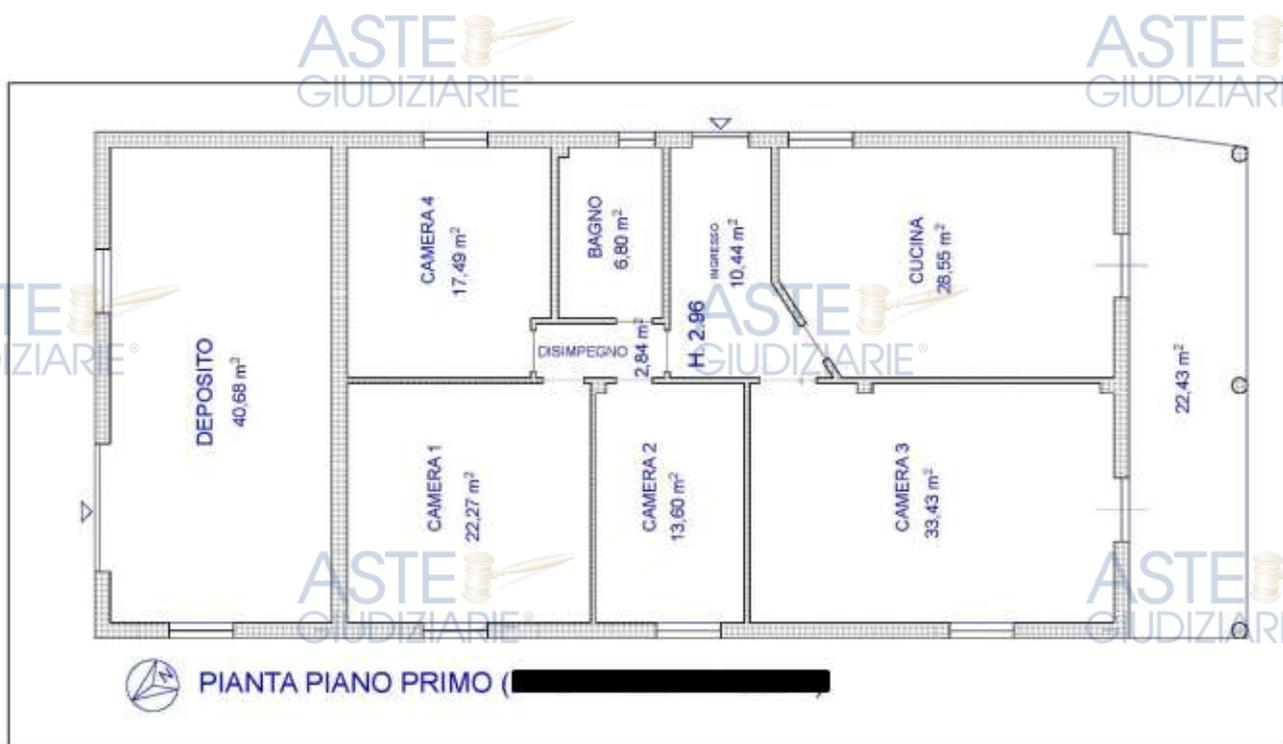
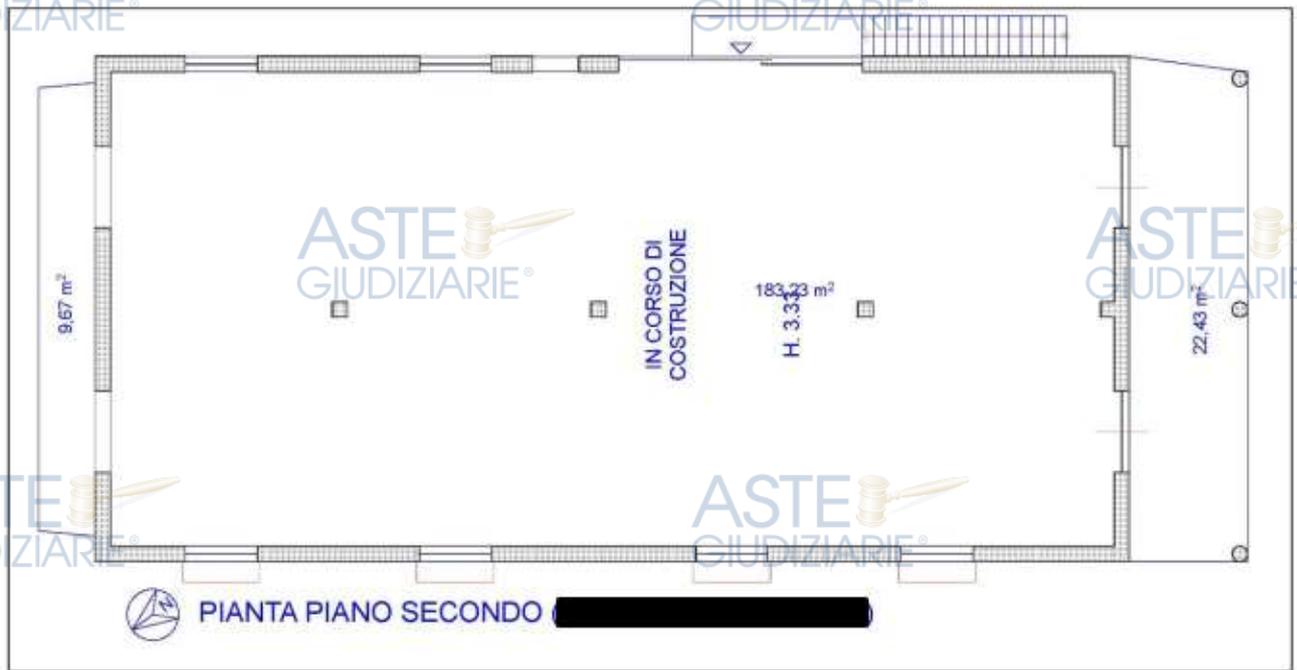
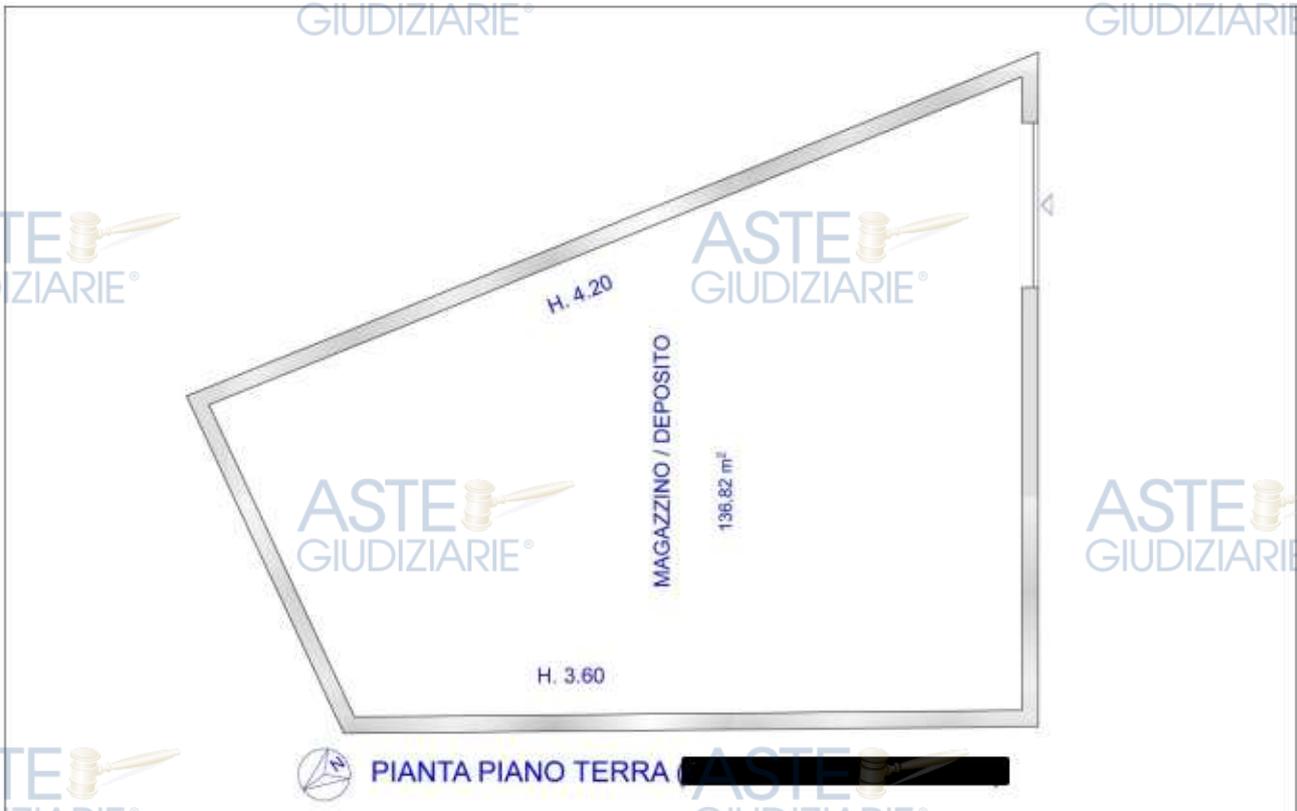
Come già precisato nelle risposte al quesito n.2, l'immobile del secondo piano (3° piano f.t.) è in corso di costruzione ed ha una struttura verticale in metallo e copertura a padiglione e capriate metalliche. All'interno è composto da un unico vano allo stato rustico a cui vi si accede tramite una scala esterna in metallo. È privo di pavimentazione e le pareti interne ed esterne sono allo stato grezzo (senza intonaco). Di tutte le finestre e portafinestre presenti soltanto alcune hanno l'infisso in metallo, peraltro in cattivo stato di manutenzione.

La copertura è in metallo (travetti) sormontata con lamiera grecate nel complesso in cattivo stato di manutenzione, è priva anche di muratura di chiusura all'imposta (ovvero fra la sommità del muro perimetrale e le falde). I balconi sono allo stato rustico e senza ringhiere.
