TRIBUNALE DI REGGIO CALABRIA

ELABORATO PERITALE

*Procedura esecutiva immobiliare n° 82/2022 R.G.Es. (riunita alla 59/2016 R.G.E.)
promossa da Omissis contro Omissis*

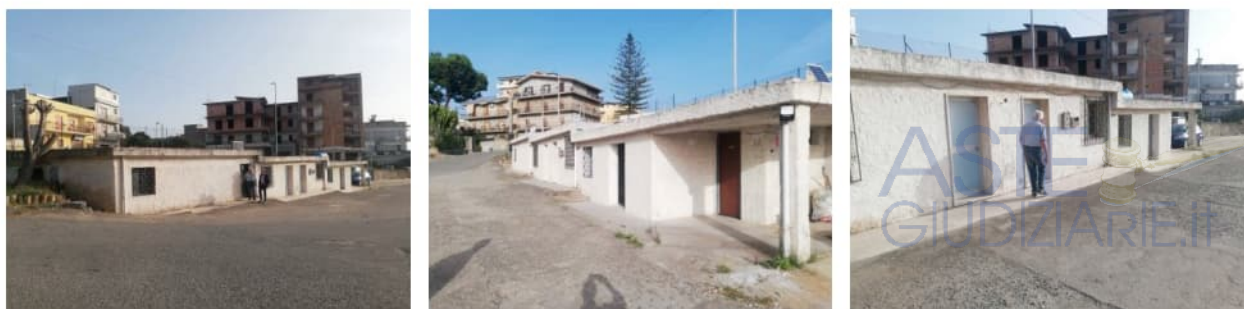
Vista del bene 1 pignorato: sub 3 ufficio (riproduzione completa in All.03b).

Gli ambienti interni, che si presentano nel complesso in uno stato di conservazione scadente, si sviluppano su una superficie complessiva calpestabile pari a 77,05 mq così suddivisa ([All.02a](#)):

I locali interni mostrano segni di degrado generalizzato dovuti prevalentemente allo stato di abbandono in cui versa l'immobile, inequivocabilmente inutilizzato da lungo tempo.

In alcuni ambienti è stata rilevata la presenza di infiltrazioni d'acqua provenienti dalla copertura (foto n°22), non adeguatamente impermeabilizzata.

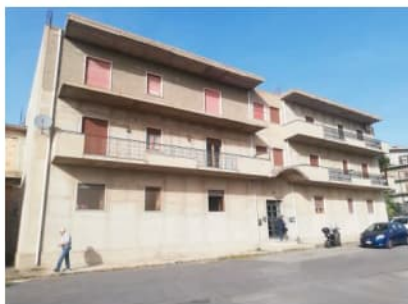
Vista del fabbricato in cui sono collocati i beni 2, 3, 4, 5 (riproduzione completa in All.03a).

Le pareti del vano scala sono rifinite con il solo intonaco cementizio privo di strati di finitura e di pitturazione; la scala è rustica e non ultimata in quanto mancante dei pavimenti e del corrimano, attualmente costituito da una struttura provvisoria di legno (foto n°28,29).

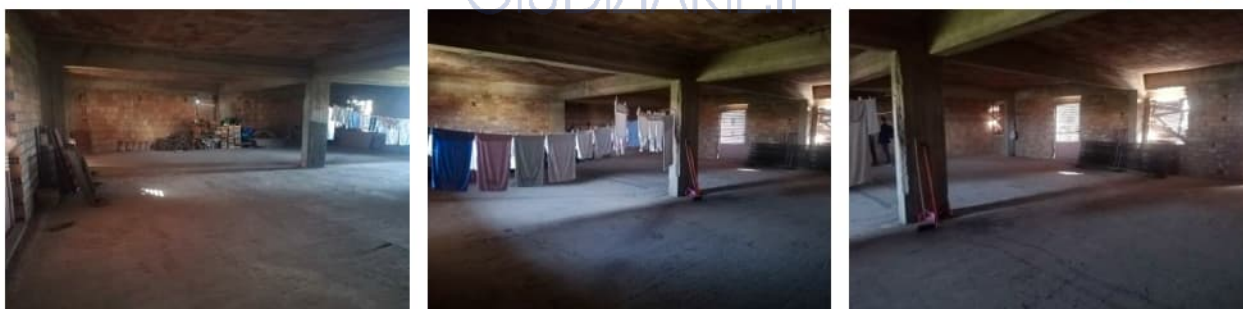
L'unità immobiliare, accessibile da un vecchio portone di legno privo di sopra luce, si presenta all'interno interamente allo stato rustico: sono presenti le sole murature di tamponamento costituite da laterizi; le aperture esterne sono chiuse con l'utilizzo di avvolgibili di plastica, fissati in maniera grossolana, che risultano non apribili.

La costruzione è priva di qualsiasi impiantistica e di ogni finitura interna (*foto n°30 a 34*).

Vista interna del bene 2, u.i. in corso di costruzione (riproduzione completa in All.03c).

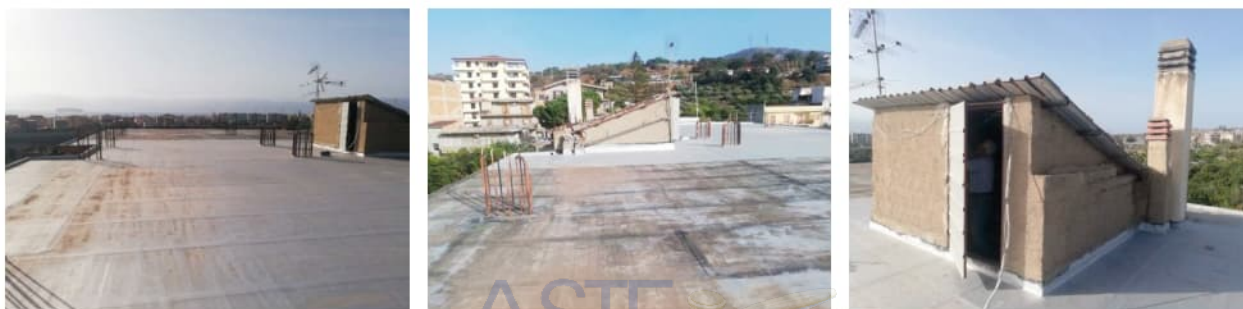
Vista dei beni 3, 4, 5 lastrici solari (riproduzione completa in All.03d).

Nella superficie del lastrico sono visibili i ferri di armatura dei pilastri del piano sottostante. Per regimentare il deflusso delle acque meteoriche presenti sul piano di copertura, ed al contempo contenere il fenomeno di dilavamento sulla facciata del fabbricato, è stato realizzato un piccolo cordolo di mattoni (h = 10 cm circa) per l'intero perimetro così da convogliare le acque ai pluviali esistenti.

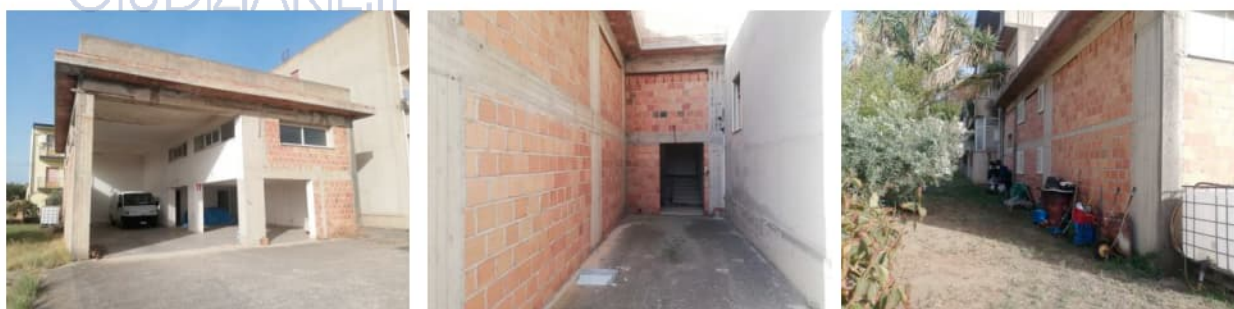
Le pareti dell'androne e del vano scala si presentano intonacate e rifinite con intonachino di colore bianco fino al livello del soppalco; la rimanente parte, che conduce al lastrico solare, si presenta rustica in quanto priva di intonaco e delle necessarie opere di finitura.

Vista del fabbricato in cui sono collocati i beni 6, 7 (riproduzione completa in All.03e).

La scala è totalmente rustica e non ultimata in quanto mancante dei pavimenti e del corrimano.

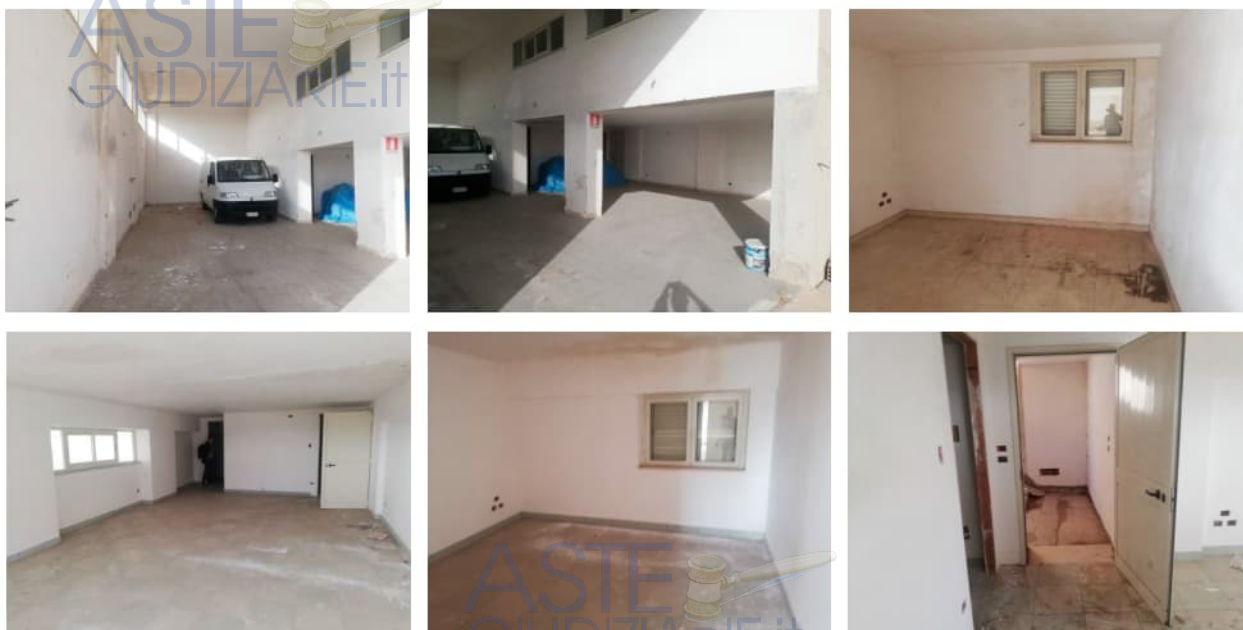
Vista del bene 6 garage: locali al PT e al P. soppalcato (riproduzione completa in All.03f).

Tutti gli ambienti interni, pavimentati con mattonelle di gress porcellanato, risultano rifiniti con intonaco cementizio ed intonachino di colore bianco.

In corrispondenza del soffitto di alcuni ambienti interni è stata rilevata la presenza di copiose infiltrazioni d'acqua provenienti dal piano di copertura, non adeguatamente impermeabilizzato, che hanno generato la caduta di gran parte degli intonaci del soffitto dell'ambiente 1 (parcheggio) (foto n°[51,52](#)), l'erosione ed il rigonfiamento dei soffitti degli ambienti 6, 7 e 8 (ufficio, bagno, open space) (foto n°[59,61](#)). Tali fenomeni infiltrativi risultano attualmente attivi in quanto le superfici si presentano bagnate.

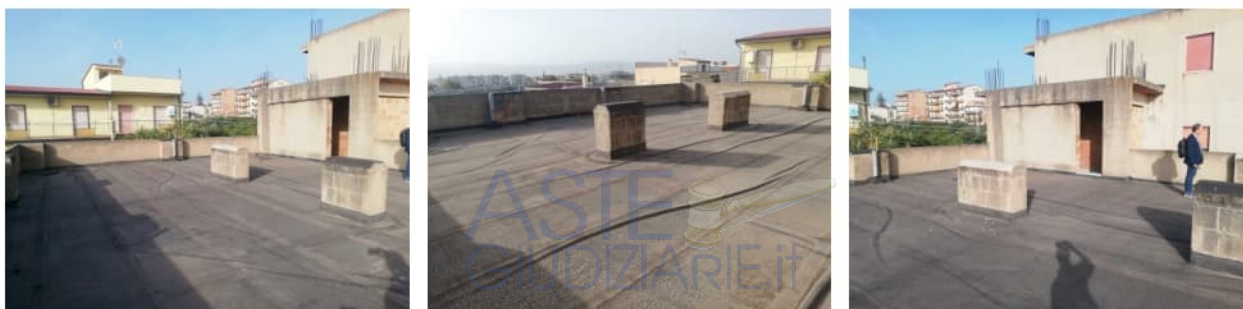
Il lastrico, interamente scoperto, si sviluppa su una superficie calpestabile di circa 142,00 mq ([All.02e](#)) rifinita con uno strato di impermeabilizzazione di guaina bituminosa prefabbricata applicata in maniera grossolana.

Vista del bene 7 lastrico solare (riproduzione completa in All.03g).

I difetti rilevabili sulla guaina, che si presenta nella quasi totalità usurata, rigonfia, lesionata e sconnessa dal massetto sottostante, sono causa delle infiltrazioni d'acqua rilevate al livello inferiore (foto n°[69](#)).

Si evidenzia che i fenomeni infiltrativi rilevati al piano inferiore sono accentuati anche dall'assenza di un regolare sistema di deflusso delle acque meteoriche del lastrico solare. Le acque raccolte, infatti, vengono convogliate attraverso dei fori ricavati nella parte inferiore del parapetto al cornicione esterno che corre lungo l'intero perimetro del fabbricato che risulta però chiuso e totalmente privo di pluviali; le acque si depositano all'interno del cornicione creando di fatto una vasca di raccolta (foto n° [41,43](#)). Per tale motivo i fenomeni infiltrativi sono rilevabili anche all'esterno del fabbricato lungo il cornicione e lungo le travi del solaio di copertura.
