## **PERIZIA DI STIMA IMMOBILIARE**

**PROCEDURA ESECUTIVA IMMOBILIARE N. 124/2022**

- **Immobili in agro di Comiso (RG).**

**RELAZIONE DI STIMA DI BENI IMMOBILI**

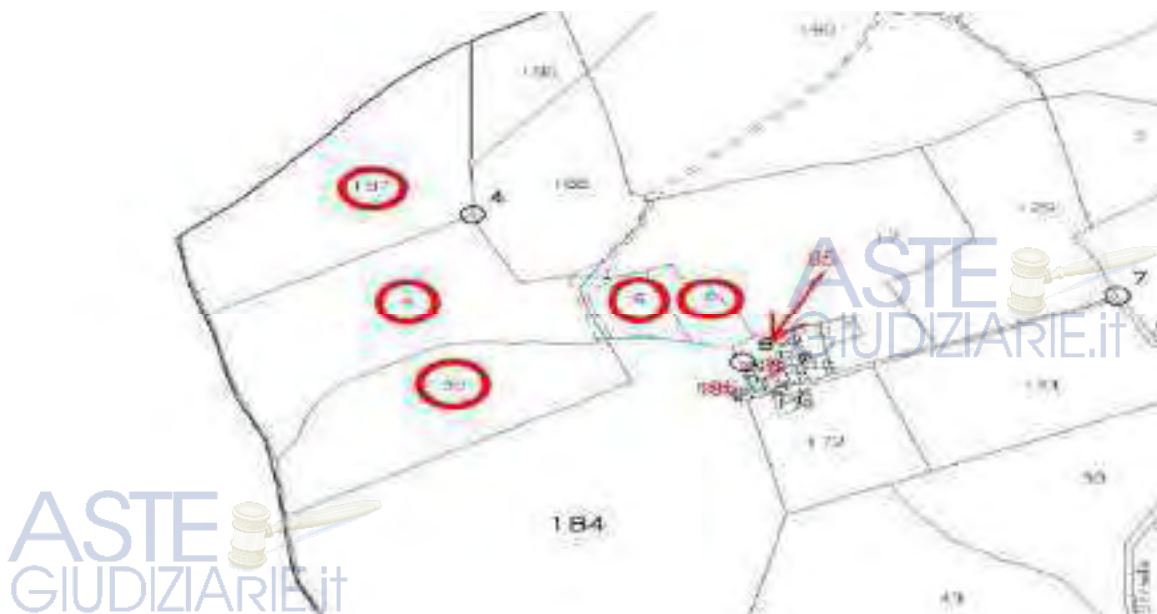
Del lotto 1:

Di seguito si espone lo stralcio dell'estratto di mappa catastale del Lotto 1 e lo stralcio ortofotografico.

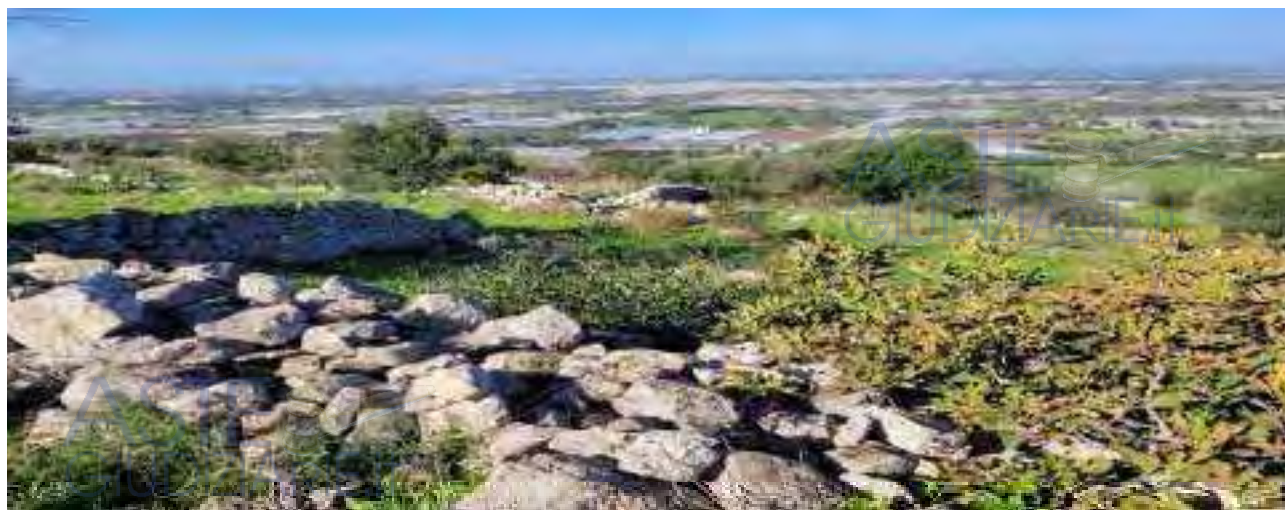
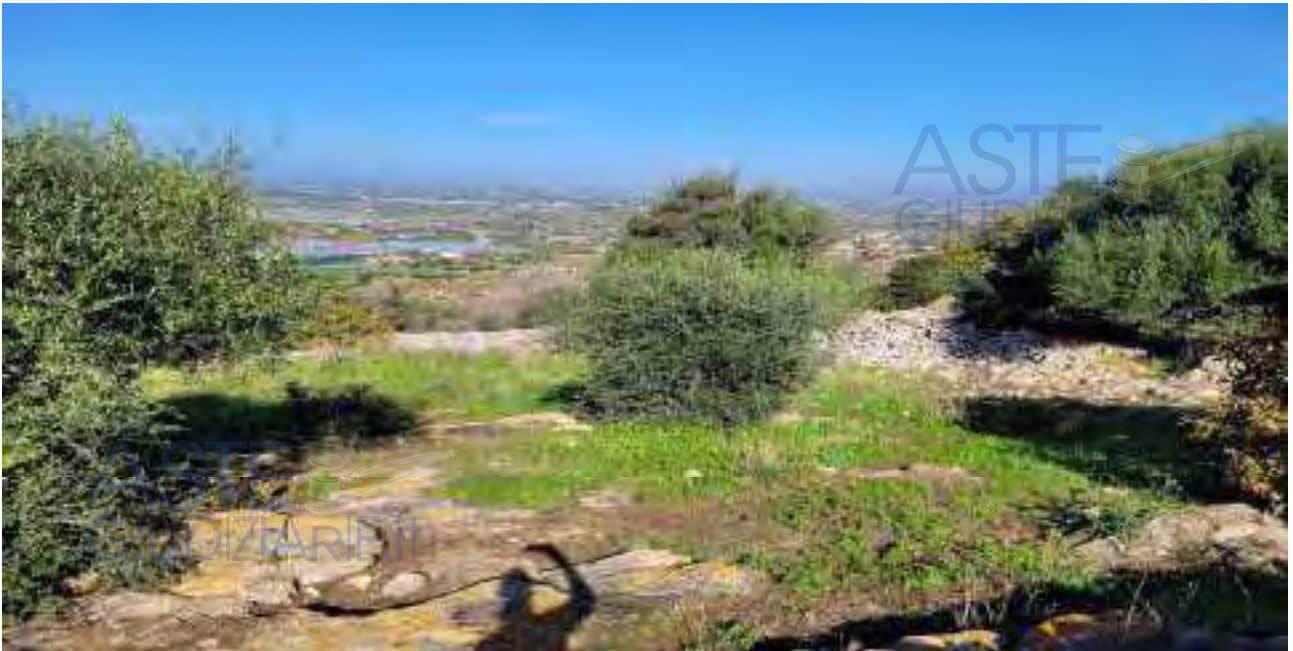
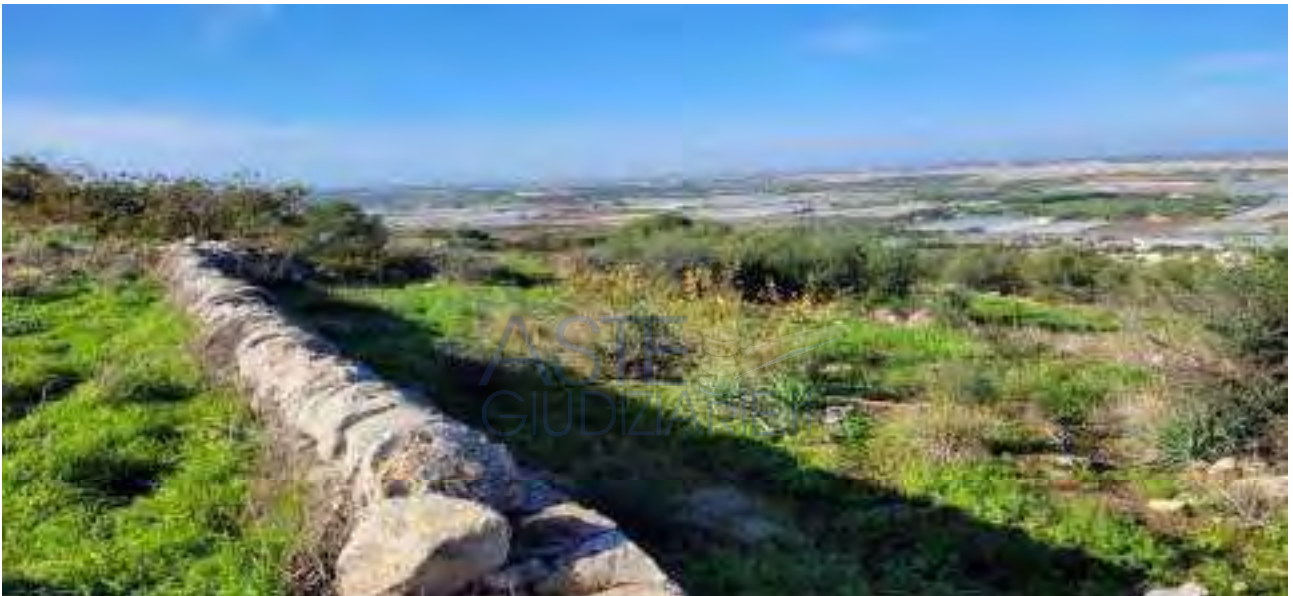
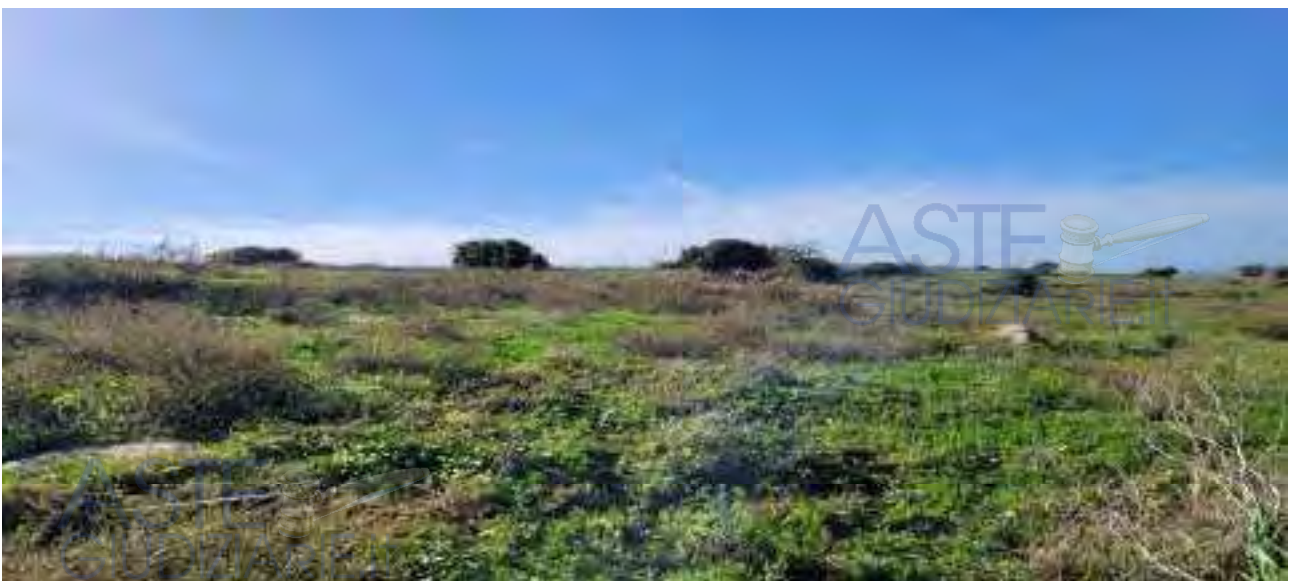
Seguono alcune foto dei terreni che costituiscono il lotto in esame:

La giacitura dell'appezzamento presenta una leggera pendenza in direzione Nord. Le superficie dell'appezzamento non sono interamente coltivabili. In particolare, in coincidenza delle particelle n. 86, 4, 5, 6 si rileva una marcata presenza di roccia affiorante e di macchia mediterranea, prevalentemente costituita da olivastri e carrubi.

La rimanente superficie che compone l'appezzamento è rappresentata dalla particella n. 187 che presenta una giacitura quasi pianeggiante ed uno strato coltivabile sufficiente per la coltivazione di cereali da granella e di foraggere a regime asciutto.

La superficie ritenuta dallo scrivente, coltivabile, ammonta a circa ha 6.00.00, la superficie a pascolo ammonta a ha 5.29.22.

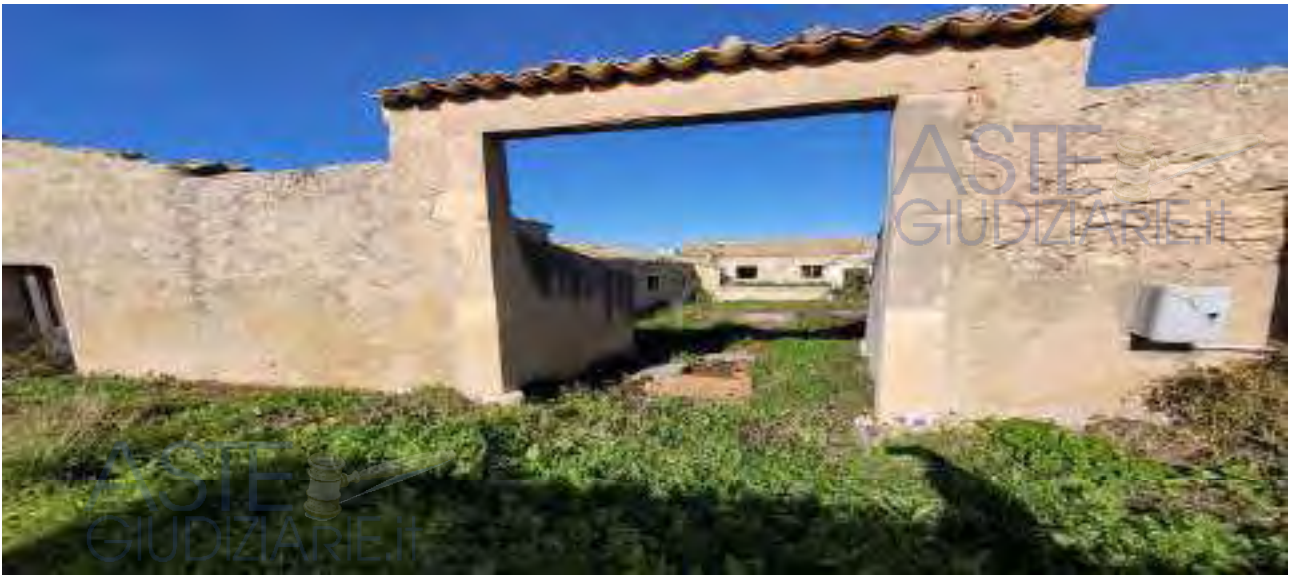
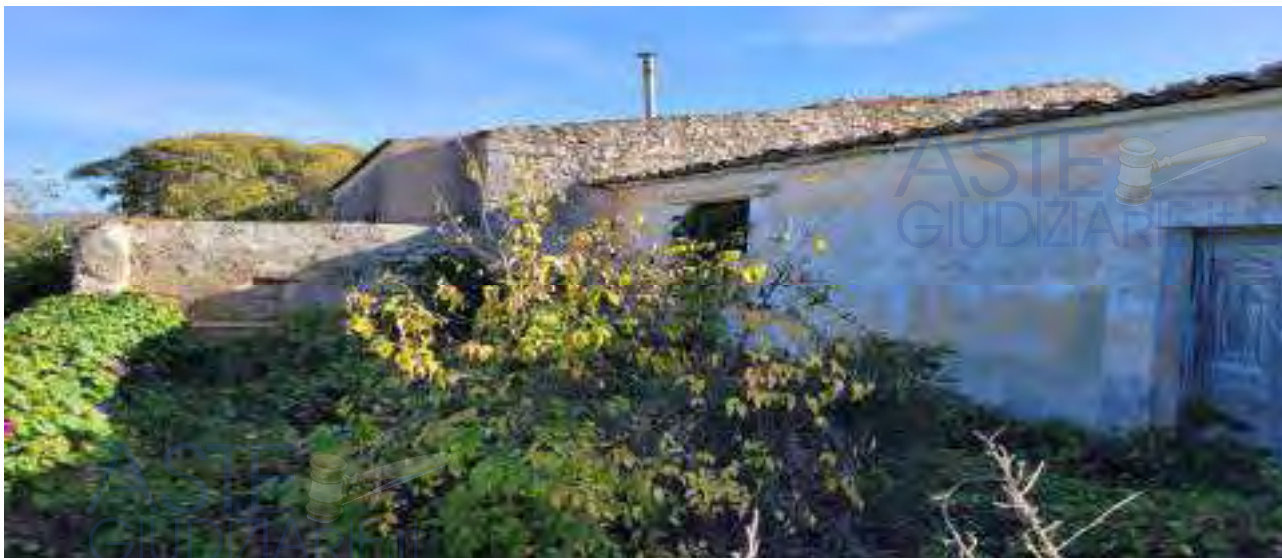
Seguono alcune foto del fabbricato residenziale, al fine di rendere evidenza delle caratteristiche costruttive e dello stato di vetustà: (prospetto est)

Le caratteristiche strutturali sono quelle dei fabbricati residenziali tipici del territorio ibleo. La Struttura portante è stata realizzata in pietra locale, le coperture sono in tegole tradizionali su struttura portante in legno. Gli infissi sono in legno e le pavimentazioni sono di tipo economico.

Le condizioni di manutenzione del fabbricato residenziale sono pessime, nello stesso si evidenziano dei cedimenti di alcune strutture portanti delle coperture, infissi in parte divelti ed in parte notevolmente deteriorati dal tempo e dagli agenti atmosferici, pavimenti, intonaci interni ed esterni sono in pessime condizioni di manutenzione. La costruzione disponeva di impianto elettrico esterno, attualmente non funzionante e di impianto idrico essenziale, di antica realizzazione.

La costruzione si può pertanto definire non abitabile.

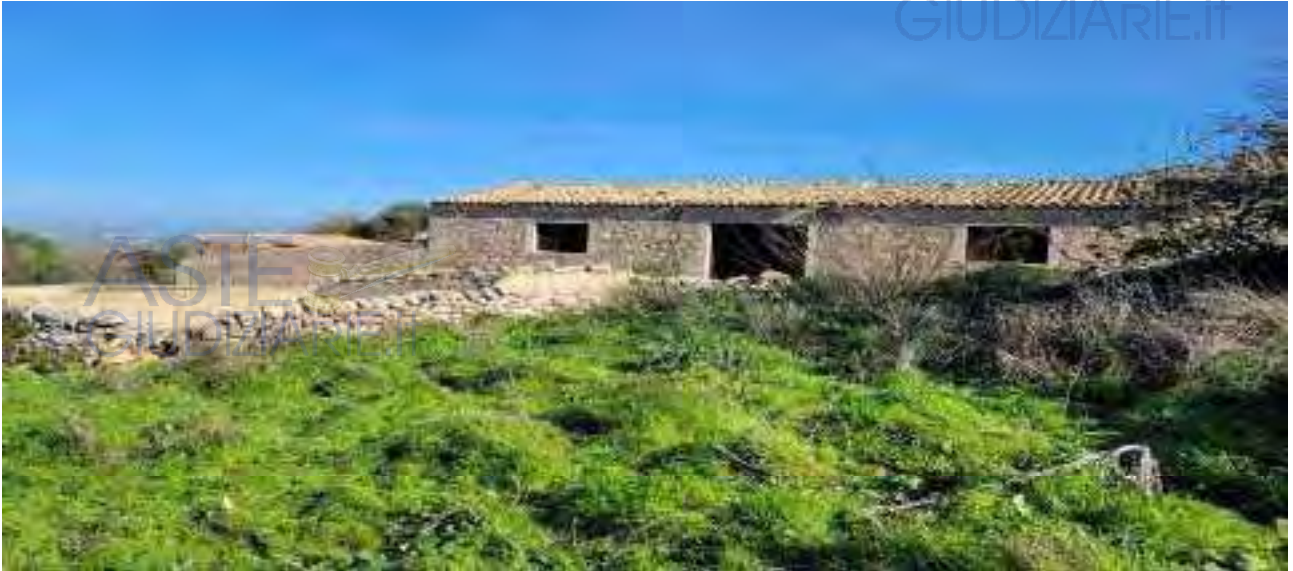
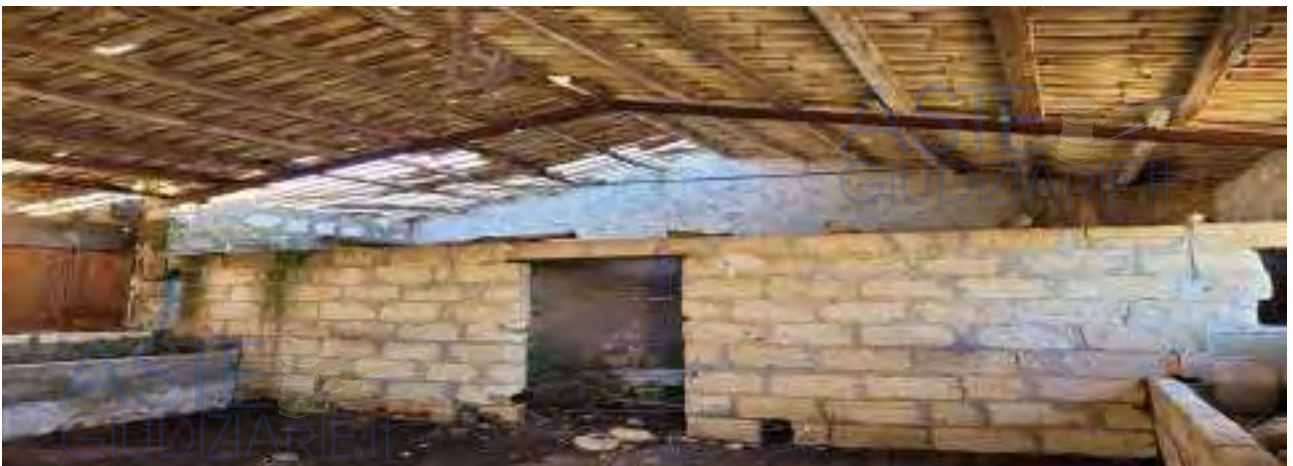
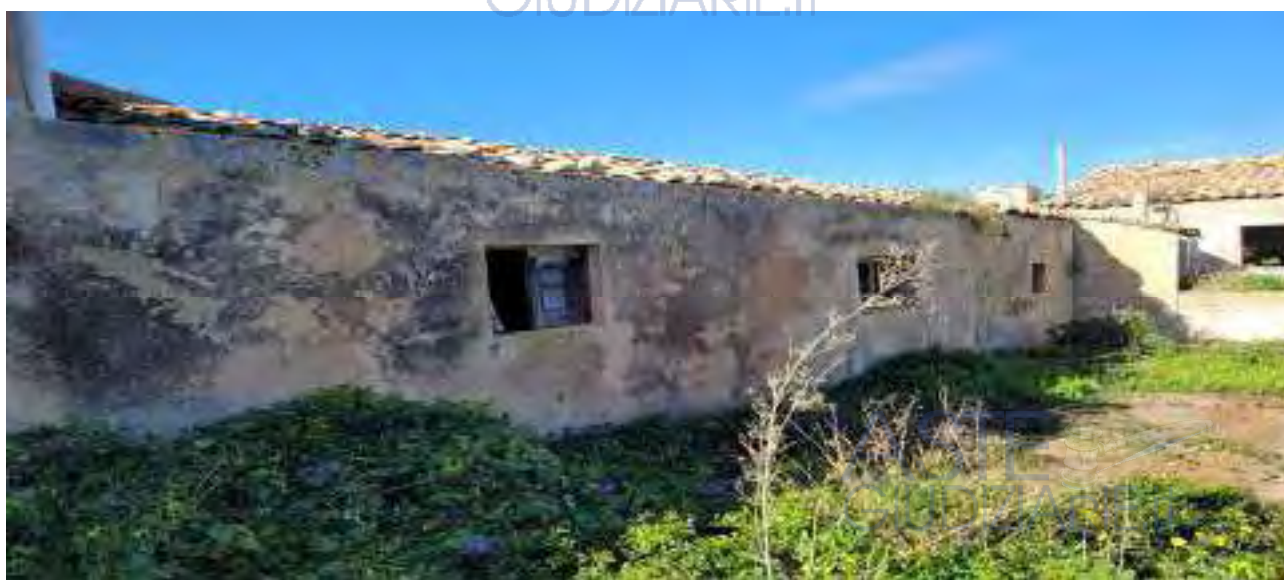
Seguono alcune foto dei fabbricati agricoli:

Le caratteristiche costruttive degli ambienti destinati all'attività agricola sono quelle tipiche della zona. Strutture portanti in muratura tradizionale, copertura in tegole tipo coppo siciliano su struttura portante in legno. Gli infissi sono in parte non presenti ed in parte sono in legno in pessime condizioni di manutenzione. Le coperture evidenziano cedimenti e crolli delle strutture portanti.

Dallo stralcio planimetrico si evidenzia altresì la presenza di loggiati (tettoie), realizzate con struttura portante in muratura tradizionale e copertura in tegole tradizionali su struttura portante in legno anch'essi in condizioni pessime e non utilizzabili.

Così come rilevabile dalle foto si può affermare che i fabbricati descritti non sono in condizioni ottimali e non possono essere definiti utilizzabili nello stato attuale; tuttavia, si rileva che gran parte delle strutture portanti delle costruzioni sono, sotto l'aspetto statico, in discrete condizioni e non si evidenziano marcate lesioni strutturali.

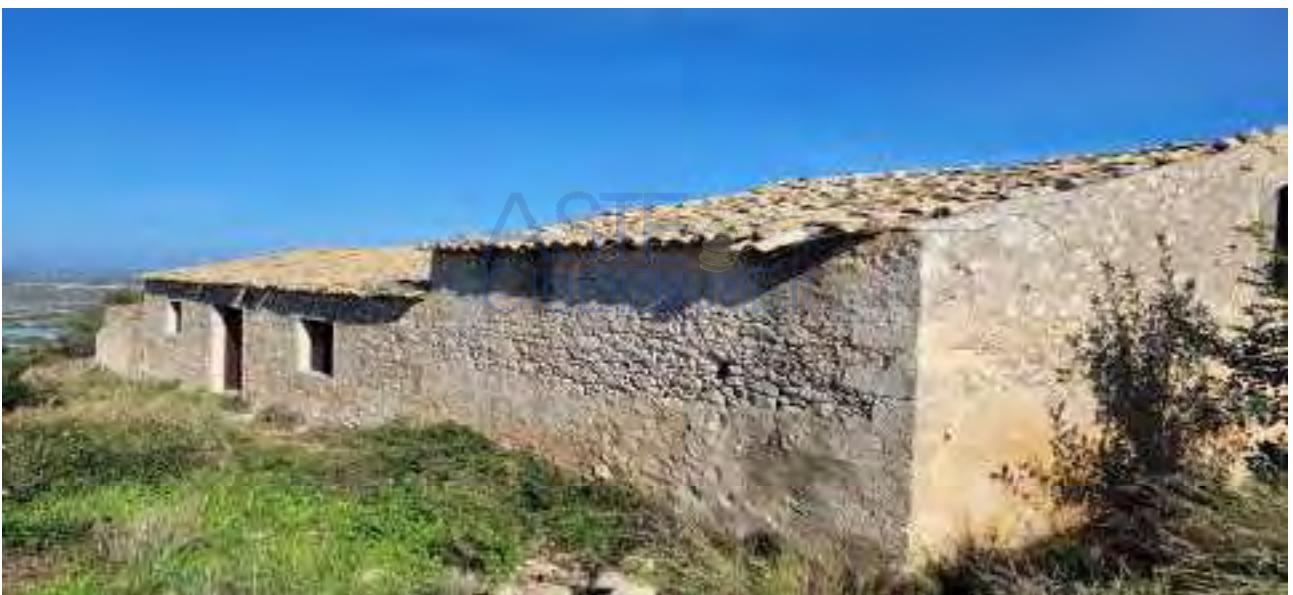
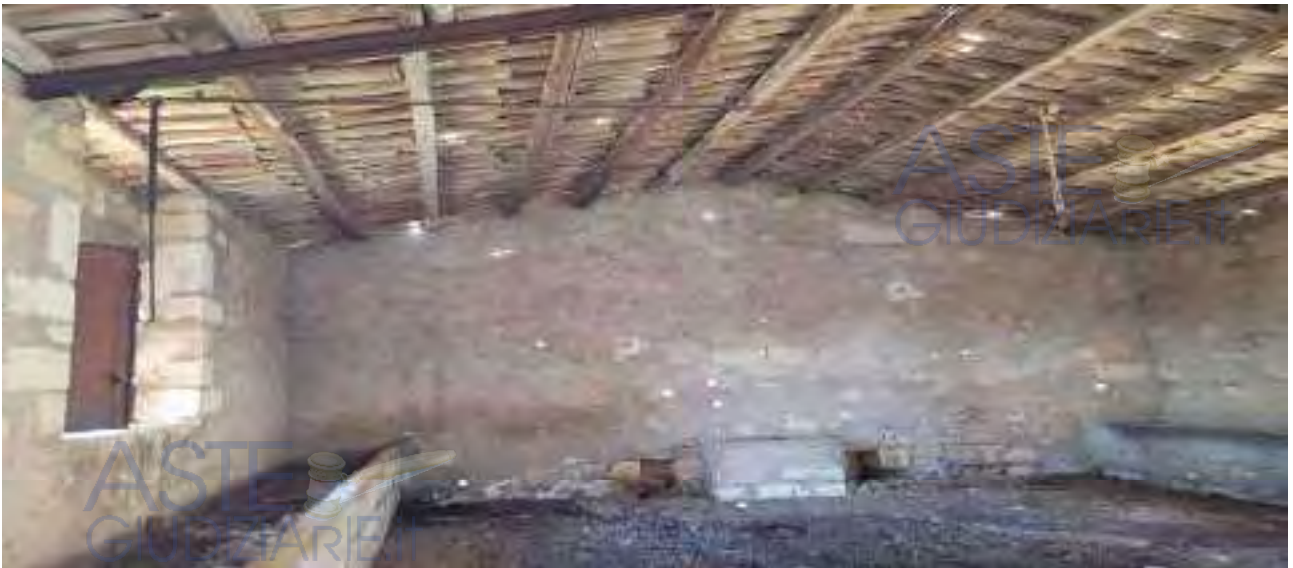
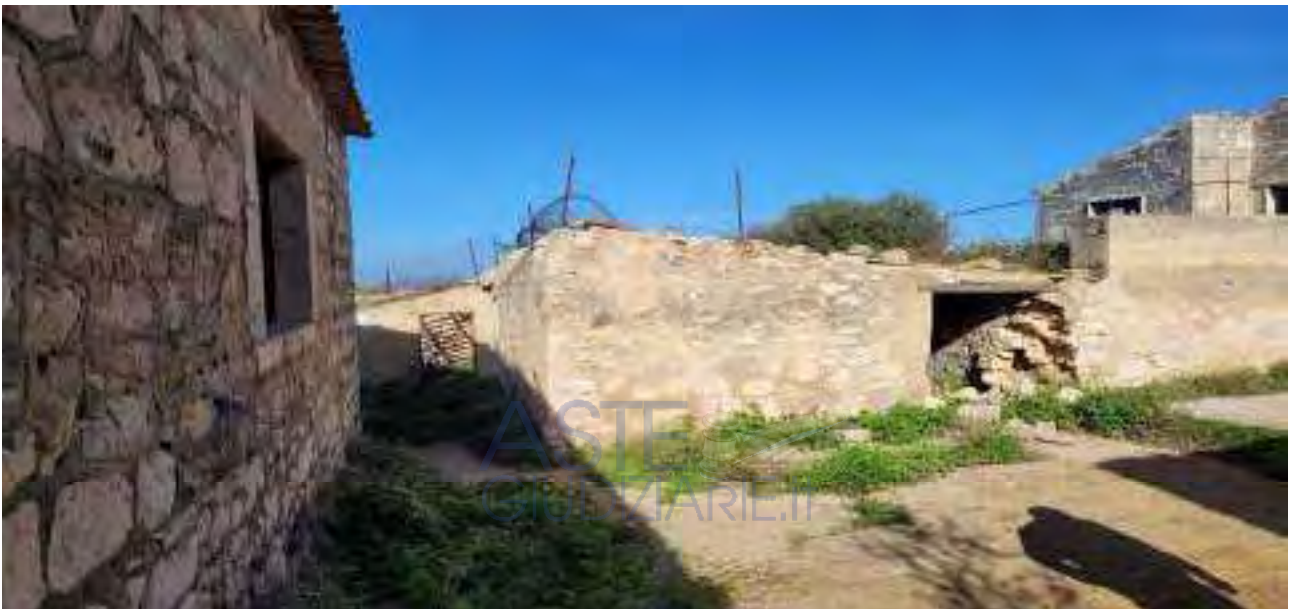
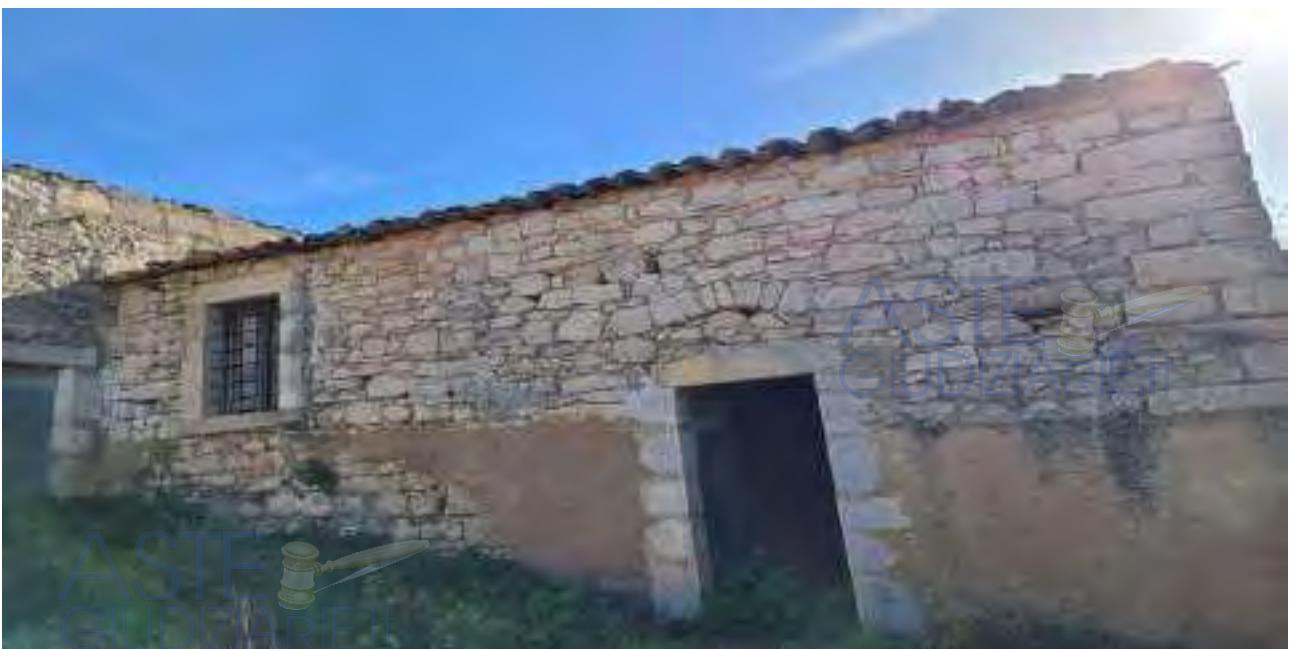
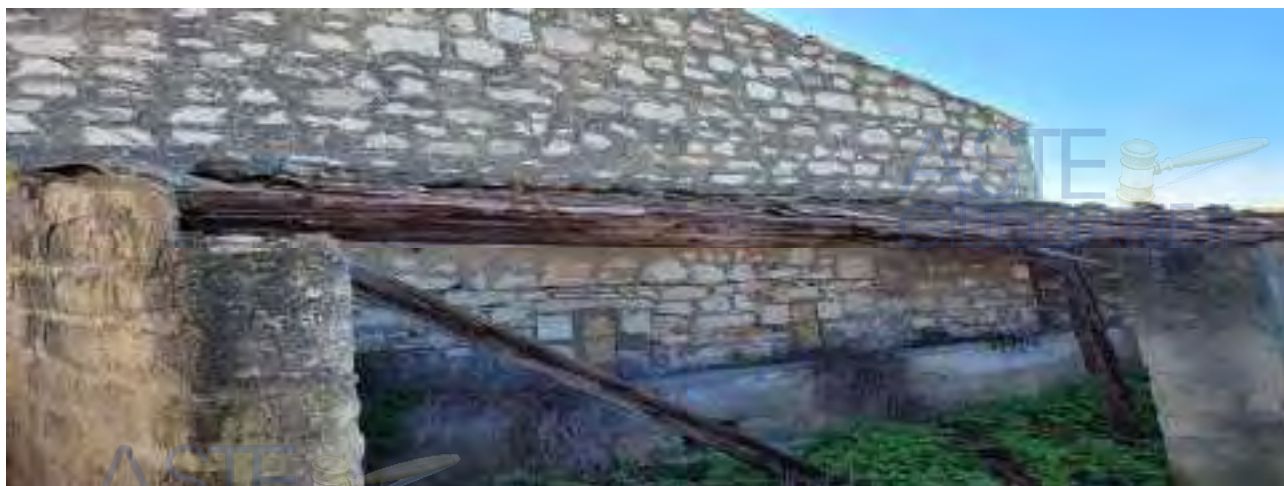
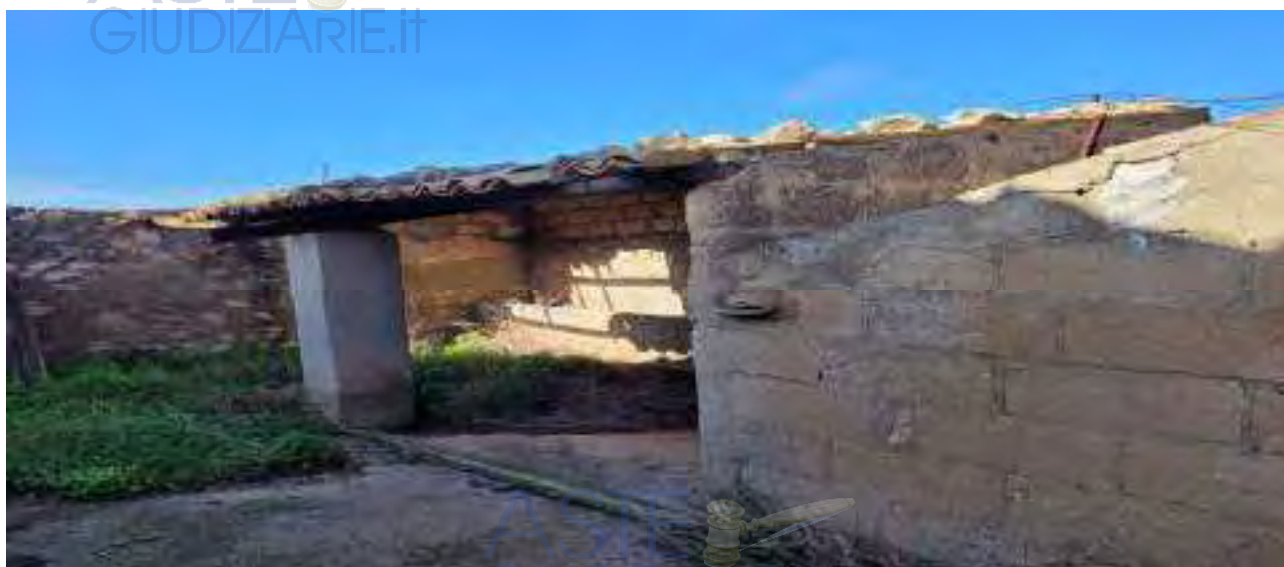
Dal confronto con la planimetria catastale, depositata presso l'U.T.E. di Ragusa in data 23/11/1998, si rileva che del deposito attrezzi posto a est, distaccato dal corpo di fabbrica principale, sono presenti solo due dei cantonali ed una parete. Probabilmente il piccolo fabbricato, essendo posto ad una distanza, dal corpo di fabbrica principale, di circa 2,5 ml, ha ostacolato il transito dei mezzi agricoli e delle macchine operatrici, per tale ragione, in seguito alla esigenza di fruire della stradina attigua ai fabbricati con i mezzi agricoli, è stato parzialmente demolito.

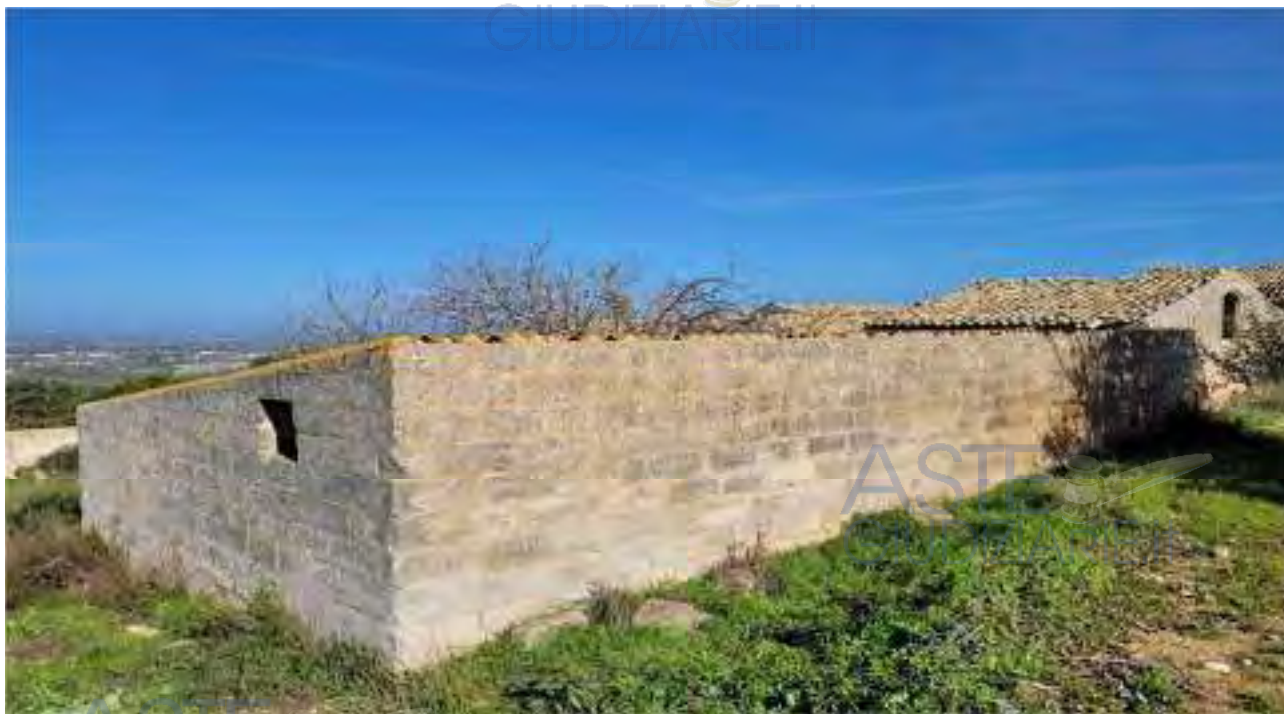
**Il fabbricato strumentale** identificato con il mappale n. 185 sub. 1 è costituito da un magazzino avente superficie di mq 82. Lo stesso presenta struttura portante in blocchi di calcare tenero, copertura in **lastre ondulate di cemento amianto (eternit)** su struttura portante in legno.

(i costi di smaltimento della copertura sono stati quantificati preliminarmente alla determinazione del valore e detratti dallo stesso).

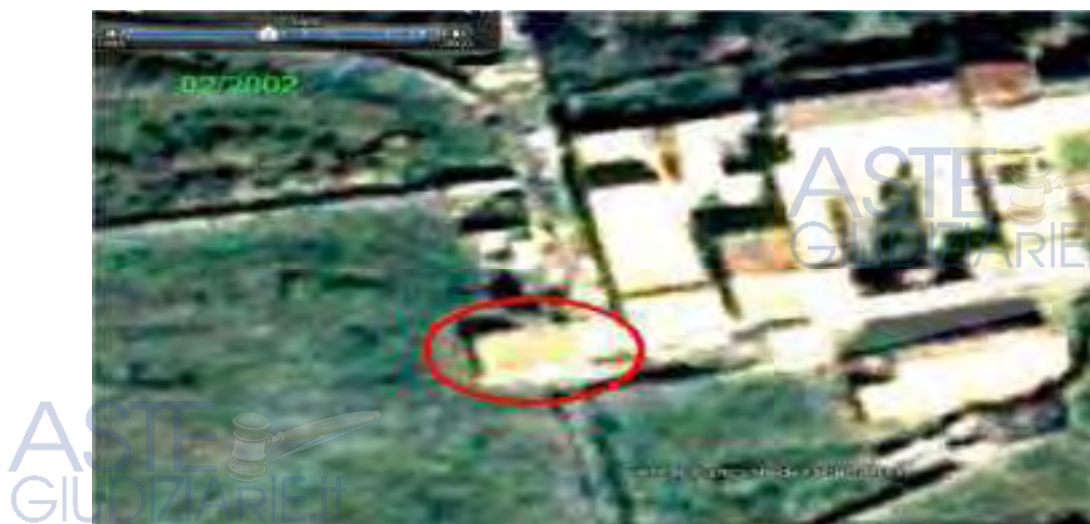
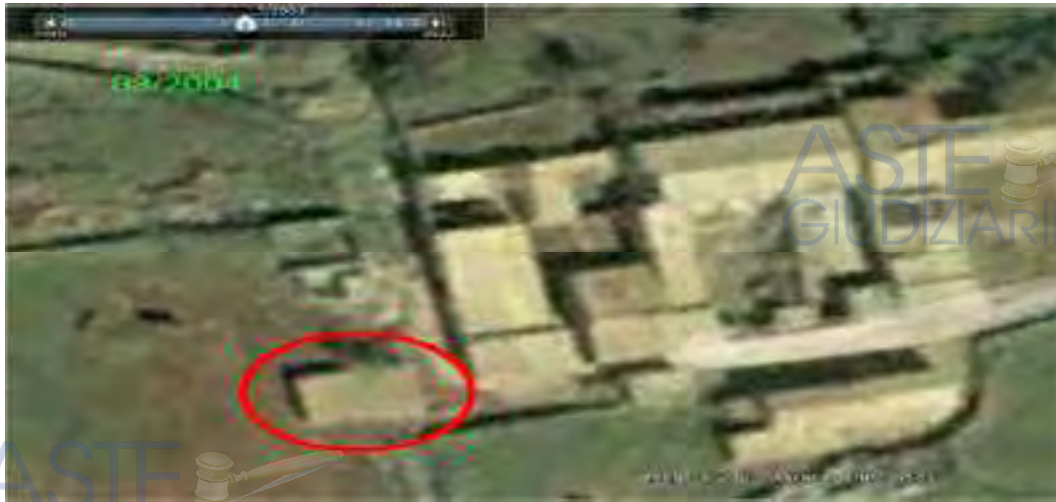
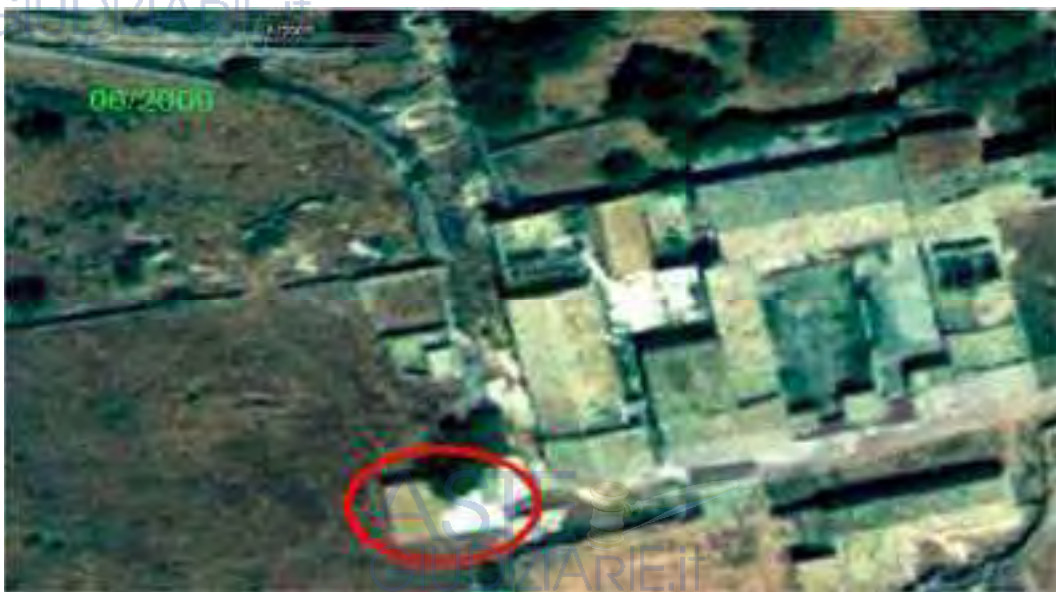
Seguono le ortofoto storiche della p.lla 185 sub. 1:

Pertanto, è da valutare la possibilità che detto fabbricato sia stato realizzato, in assenza di concessione edilizia, tra il mese di marzo 2009 ed il mese di ottobre 2010 (epoca dell'accatastamento). Analizzando le ortofoto storiche disponibili dal portale di google heart, il sottoscritto ha potuto desumere che la costruzione, già dalla prima ortofoto disponibile, risalente al 2002, era presente e pertanto, essendo al momento della compravendita già stata realizzata, ma non censita in catasto, è verosimile che la stessa sia stata realizzata in epoca antecedente il 1967, così come dichiarato dai venditori.

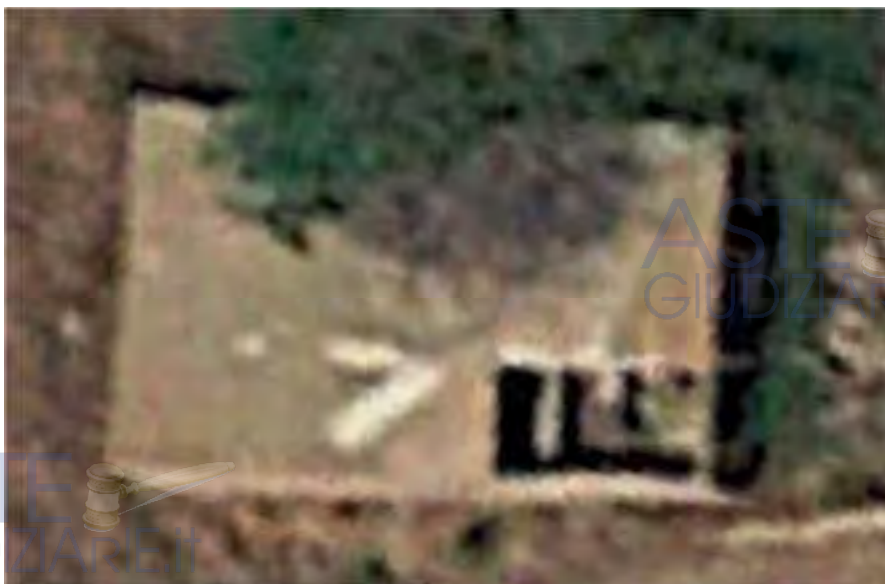
Segue uno stralcio ortofotografico recente della costruzione in esame:

Le condizioni generali attuali di manutenzione del fabbricato sono pessime, la copertura è in parte crollata e pertanto la costruzione non può essere definita utilizzabile.

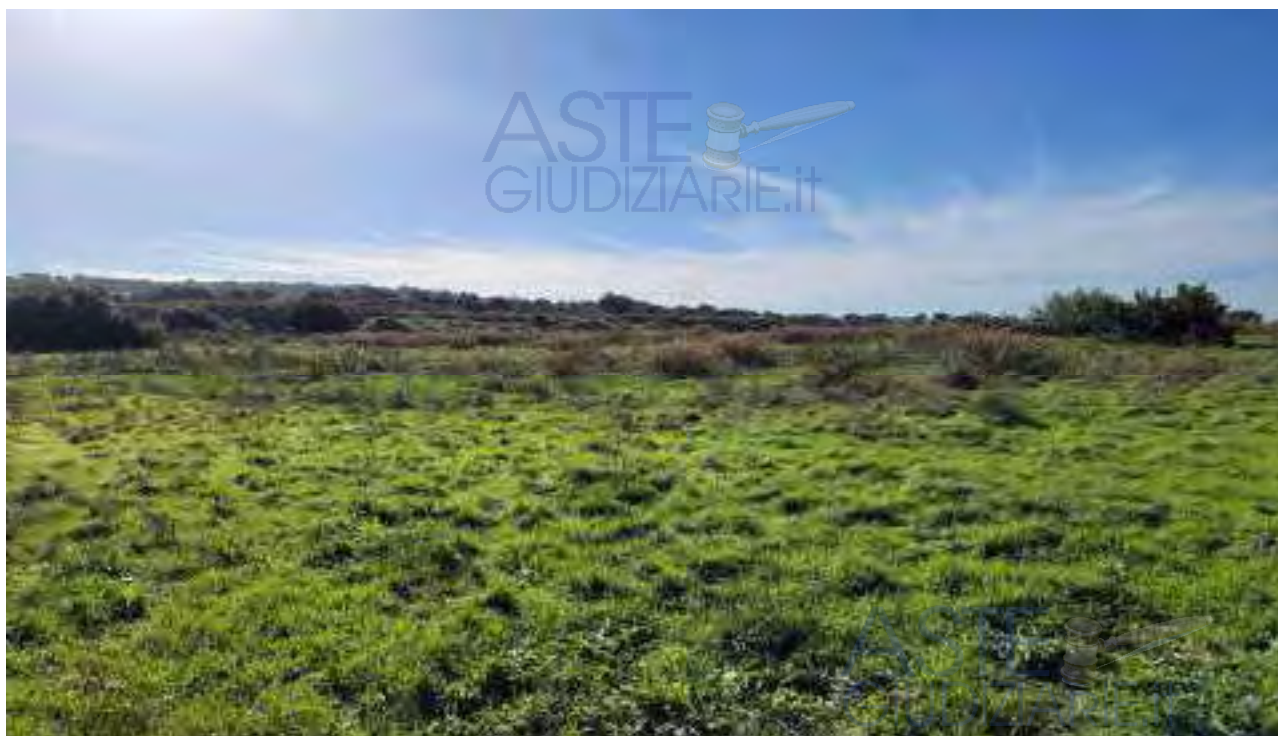
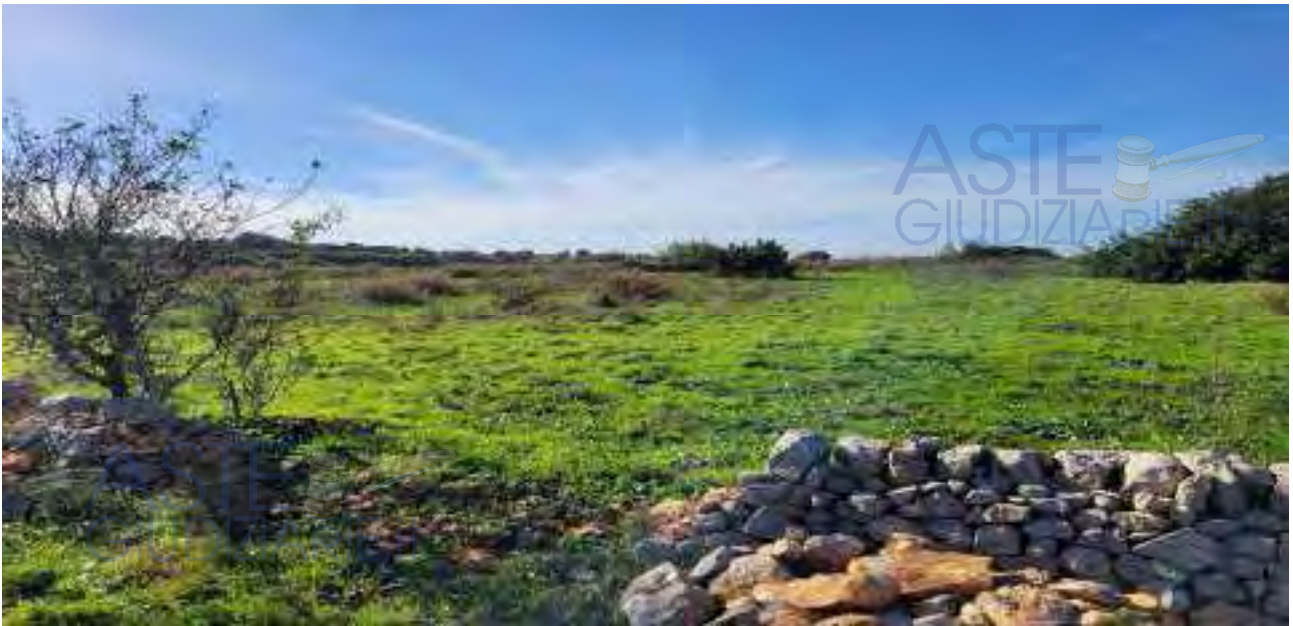
Seguono alcune foto dei terreni che costituiscono il lotto in esame  
superfici seminabili (porzione paria ha 5.89.00)

La porzione del lotto che non è stata oggetto degli interventi di estrazione di materiale calcareo, pari a ha 5.89.00, presenta caratteristiche agronomiche di composizione del substrato di coltivazione, di giacitura e di esposizione ottimali.

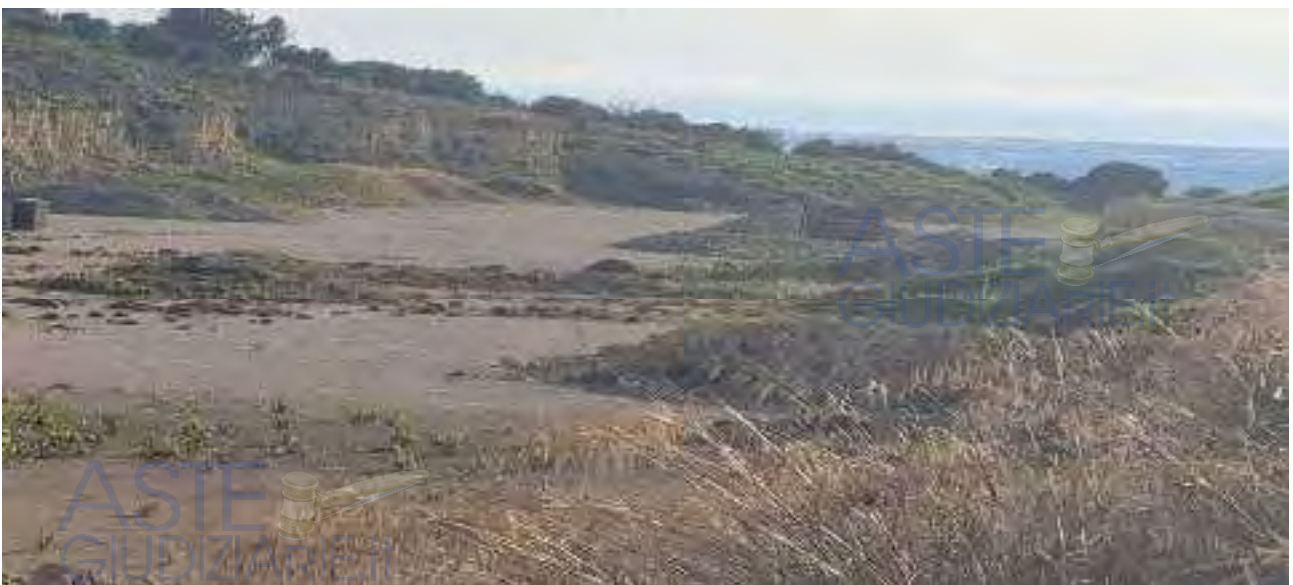
Porzione delle superficie che sono state oggetto dei lavori di estrazione non autorizzati.

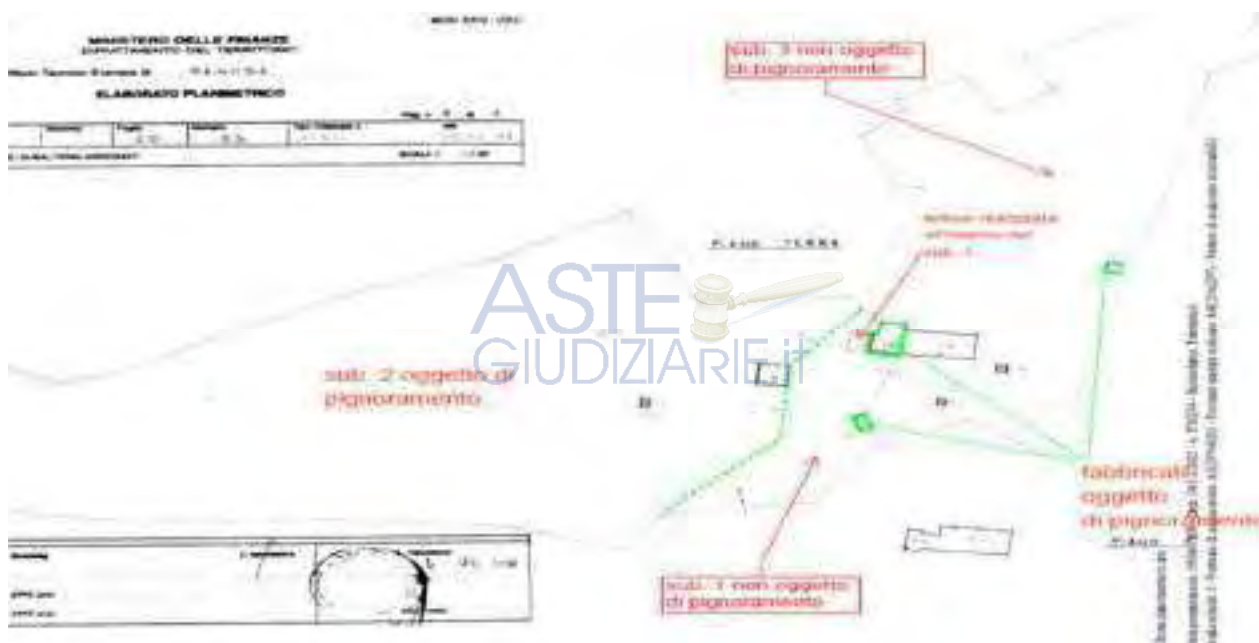
I fabbricati presenti sono in parte rappresentati nell'elaborato planimetrico di seguito esposto:

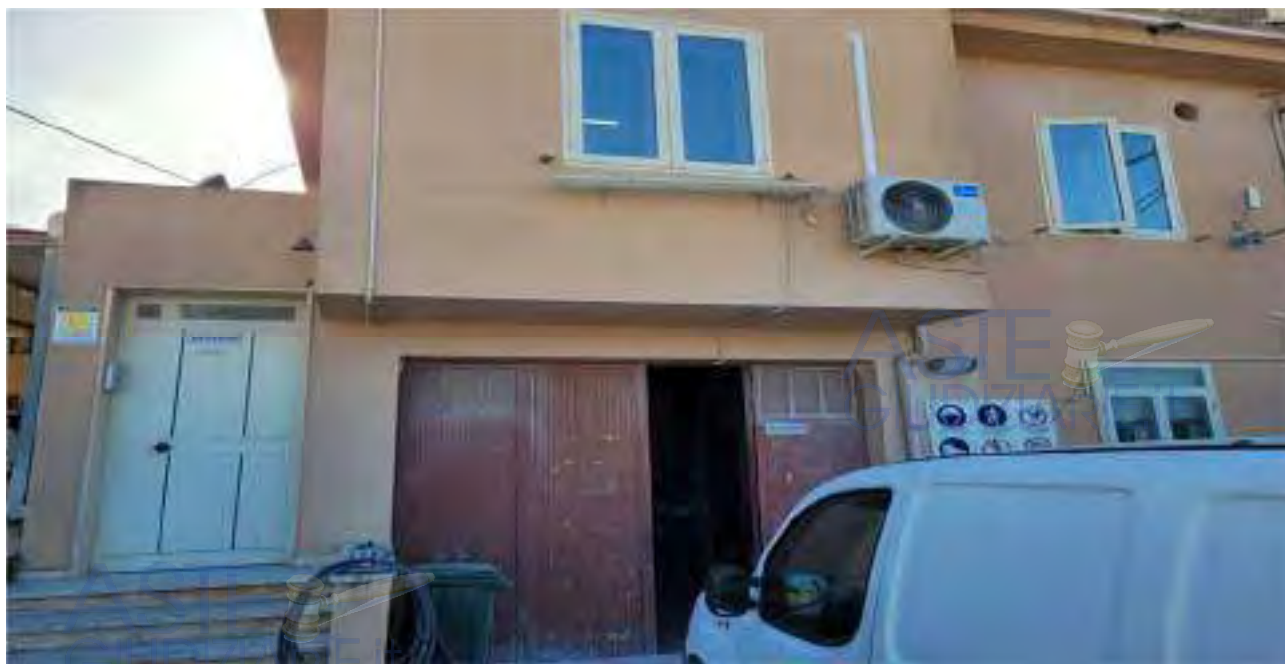
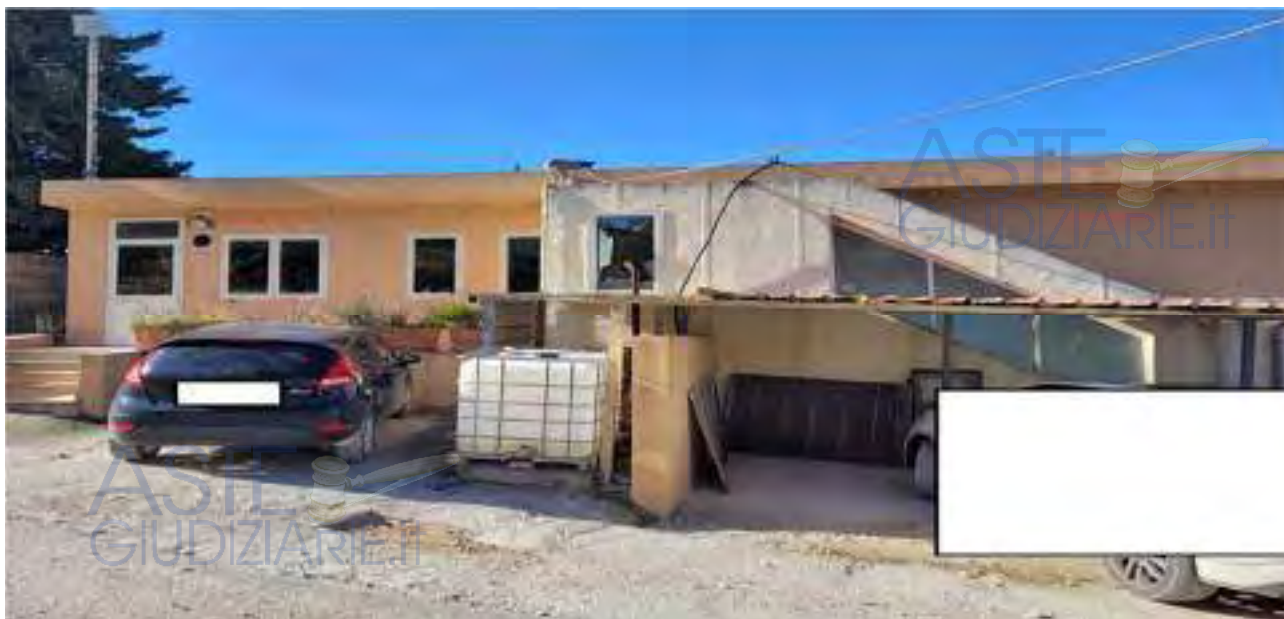
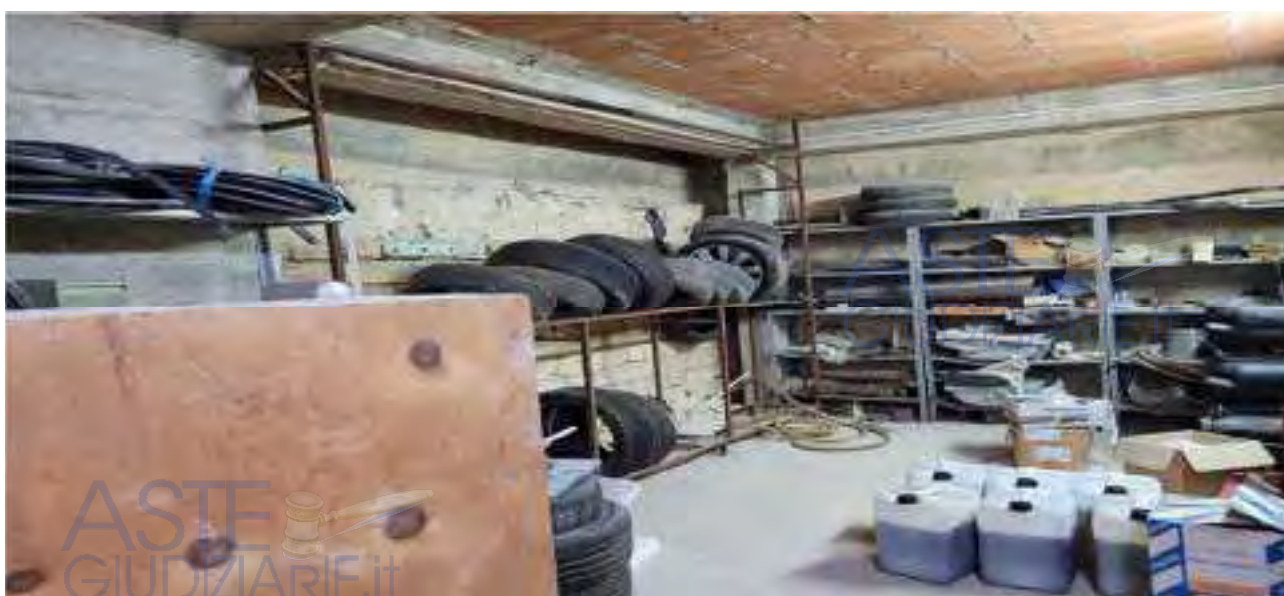
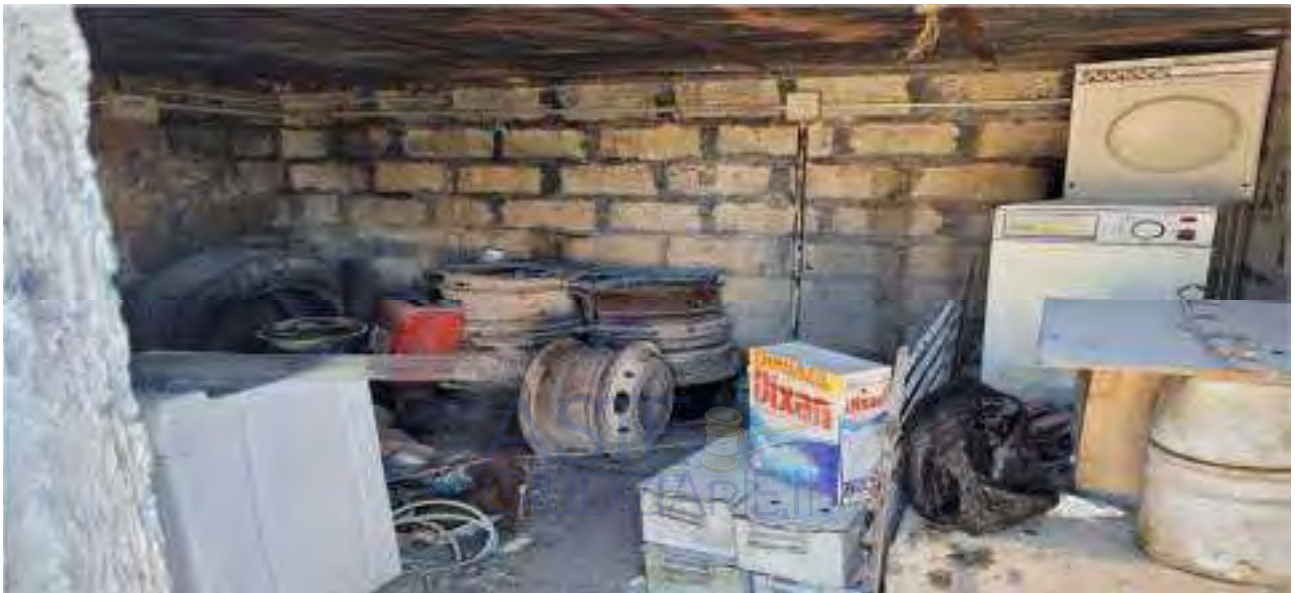
Interni magazzino al piano terra:

**Una costruzione a piano terra e piano primo**, realizzata in muratura tradizionale con copertura piana. La costruzione occupa una superficie di mq. 100 di cui **mq. 95** al piano terra, adibita a **magazzino e deposito attrezzi**, e **mq. 100**, al piano primo, adibita a **uffici** con annesso il vano scala. Gli ambienti adibiti ad ufficio, aventi una superficie di mq. 100, sono perfettamente rifiniti e dotati di pavimentazioni in mattoni di ceramica, porte interne in legno ed infissi in alluminio preverniciato profilo termico. La costruzione dispone di impianto di climatizzazione, di impianto elettrico, di impianto idrico e di scarico.

Il magazzino si presenta allo stato rustico con pavimentazione realizzata con una spianata di malta.
