## **PERIZIA DI STIMA IMMOBILIARE**

**PROCEDURA ESECUTIVA IMMOBILIARE N. 124/2022**

- **Immobili in agro di Comiso (RG).**

**RELAZIONE DI STIMA DI BENI IMMOBILI**

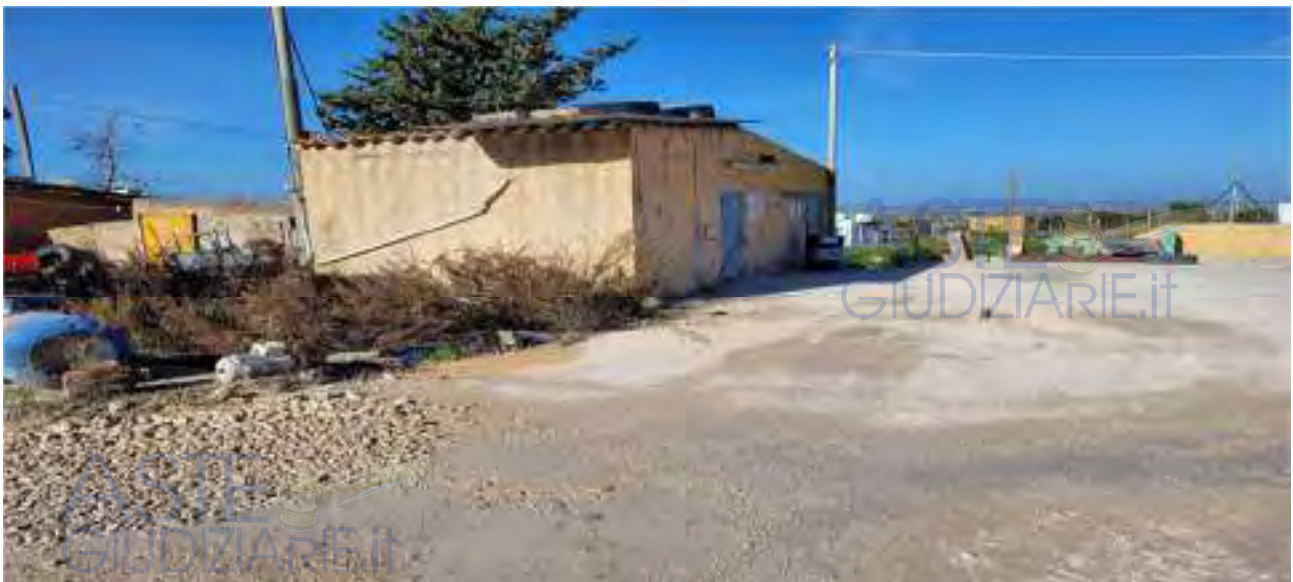
Seguono le foto del deposito:

Un locale deposito, avente struttura portante in muratura e copertura in lastre ondulate di cemento amianto, in pessime condizioni, avente una superficie di mq. 35, censito e parzialmente rappresentato nella planimetria, costituisce parte integrante del **sub. 2** della p.lla n. 23. (i costi di smaltimento sono stati quantificati preliminarmente alla determinazione del valore e detratti dallo stesso)

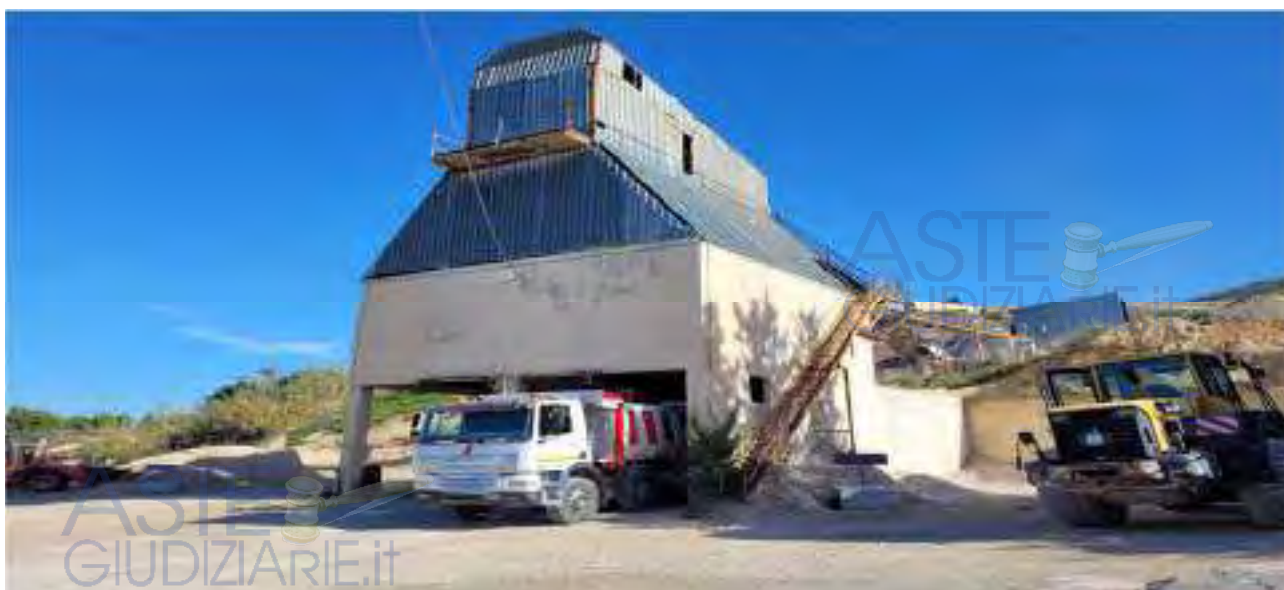
Segue la foto dei silos:

Un silos per lo stoccaggio dei materiali calcarei, avente struttura portante in muratura e le strutture di contenimento realizzate struttura metallica, avente una superficie di mq. 51,12, censito e rappresentato nella planimetria quale parte integrante del **sub. 2** della p.lla n. 23.

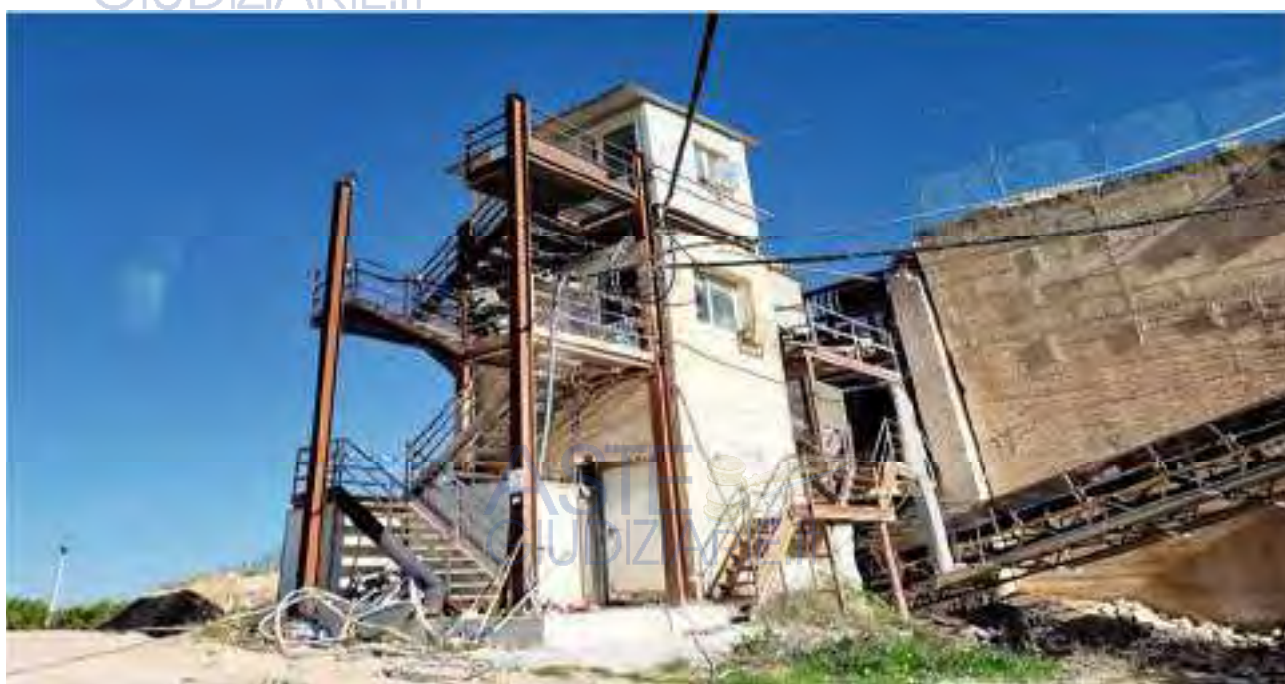
CENTRALINA  
DI COMANDO

Una centralina di comando avente struttura portante in muratura ed in parte in struttura metallica, provvista di scala esterna in struttura metallica, avente superficie di mq. 5,50, censito e rappresentato nella planimetria catastale quale parte integrante del **sub. 2** della p.lla n. 23.

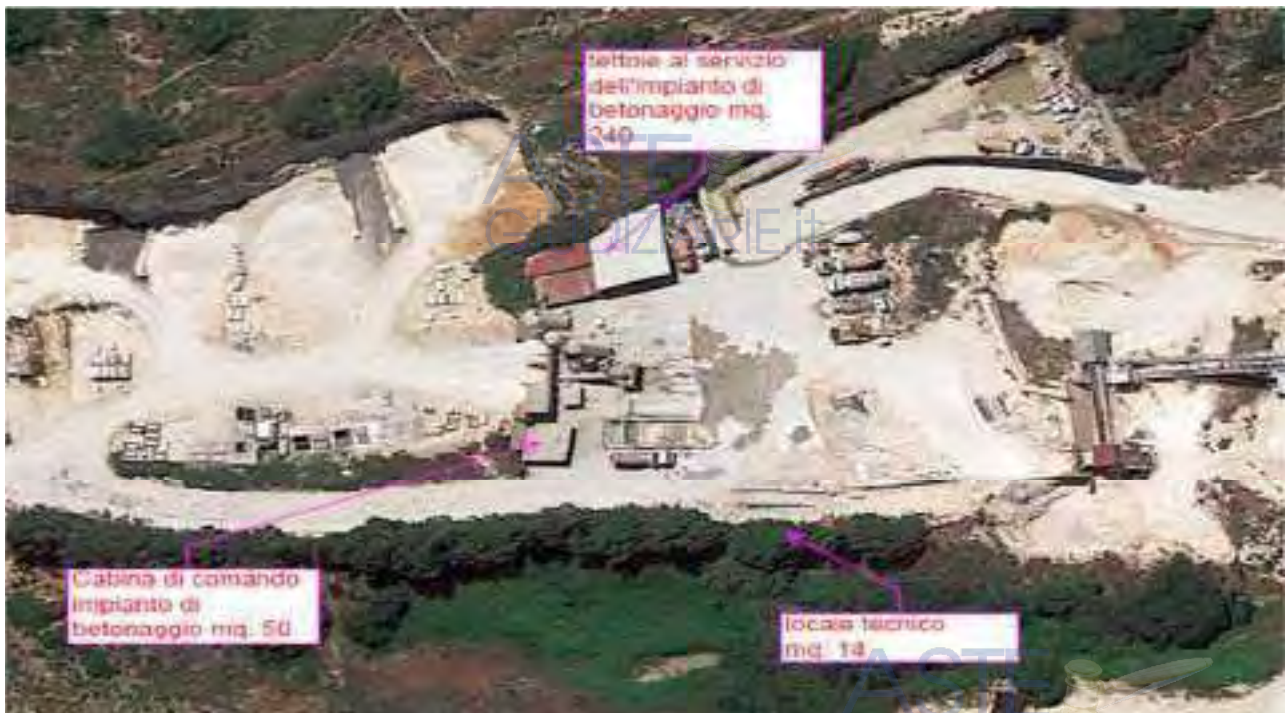
Il sottoscritto ha inoltre rilevato la presenza di altre costruzioni, al servizio dell'impianto di betonaggio, realizzate all'interno del sub. 2, non censite negli elaborati planimetrici catastali e non in regola sotto l'aspetto urbanistico.

Segue uno stralcio ortofotografico con identificazione dei fabbricati non censiti.

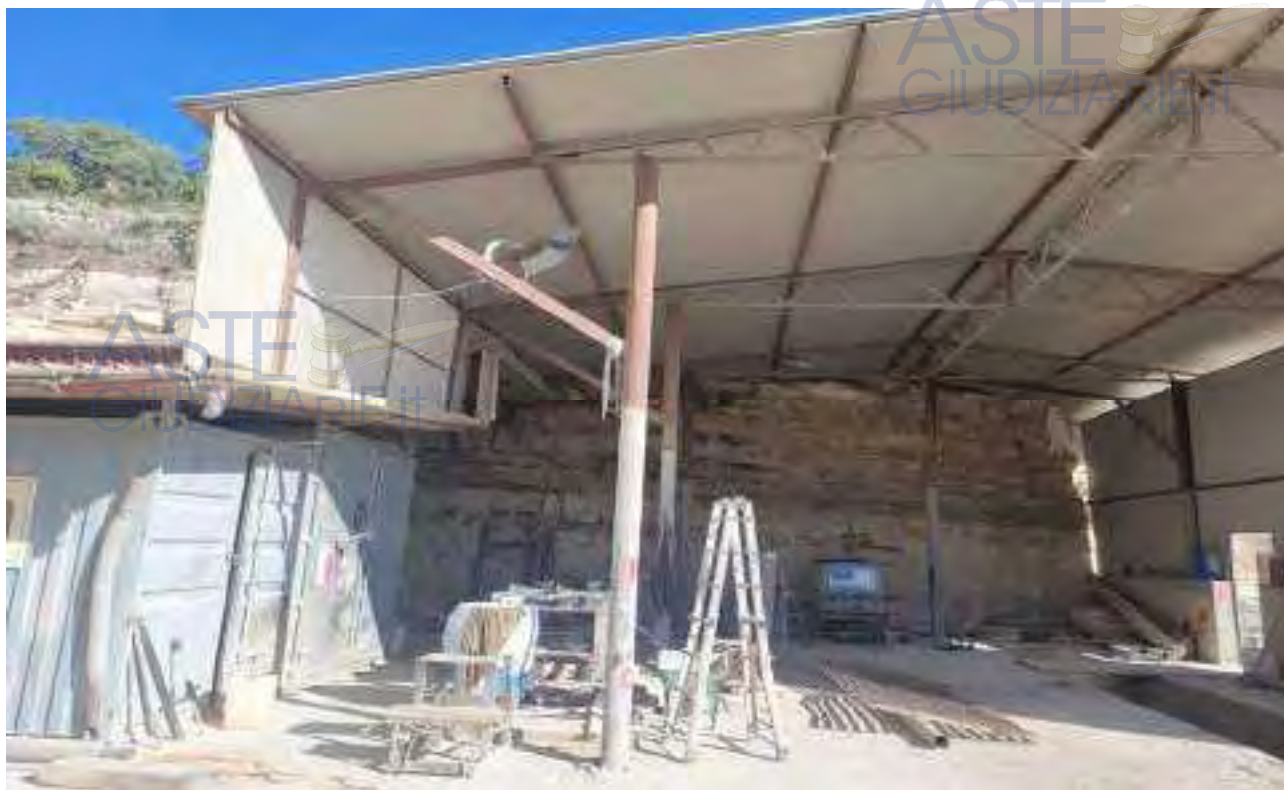
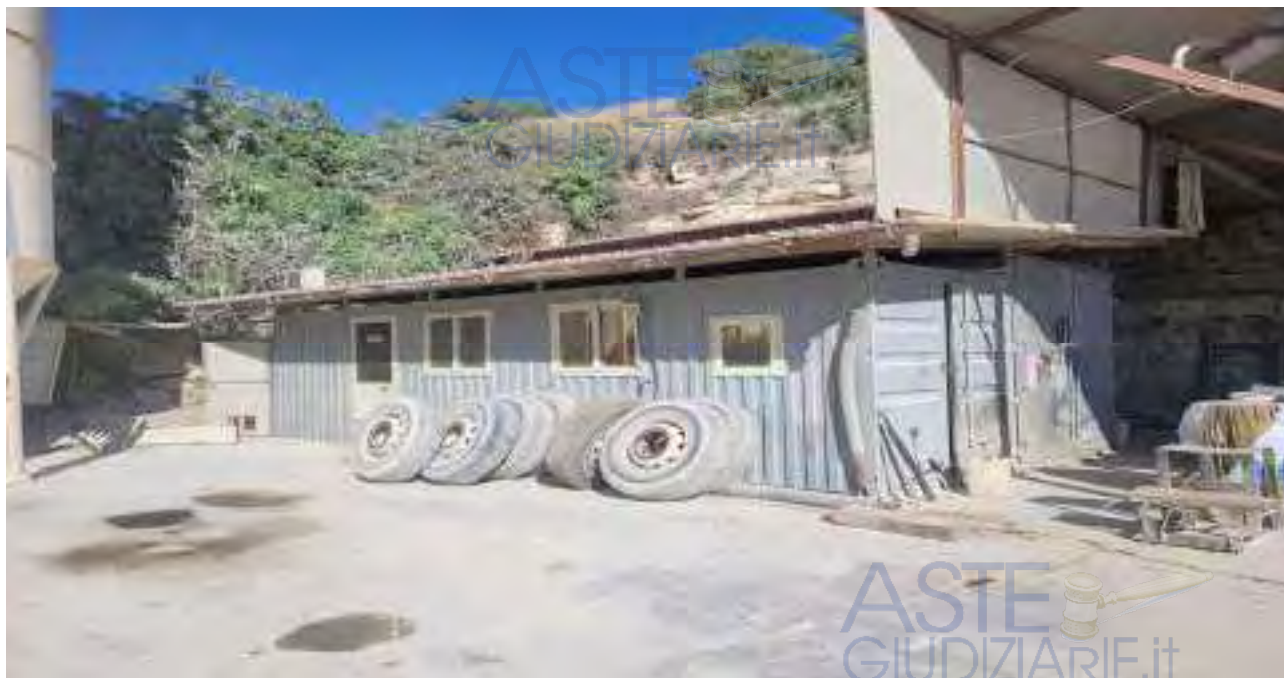
Tettoie al servizio dell'impianto di betonaggio e container adibiti ad officina: mq. 240.

Costruzione realizzata al fine di creare una zona coperta al servizio dell'impianto di miscelazione e betonaggio, costituita da una tettoia in struttura metallica con copertura in pannelli coibentanti tipo isopac.

All'interno della tettoia sono allocati n. 2 container adibiti a deposito attrezzi e ad officina al servizio dell'impianto.

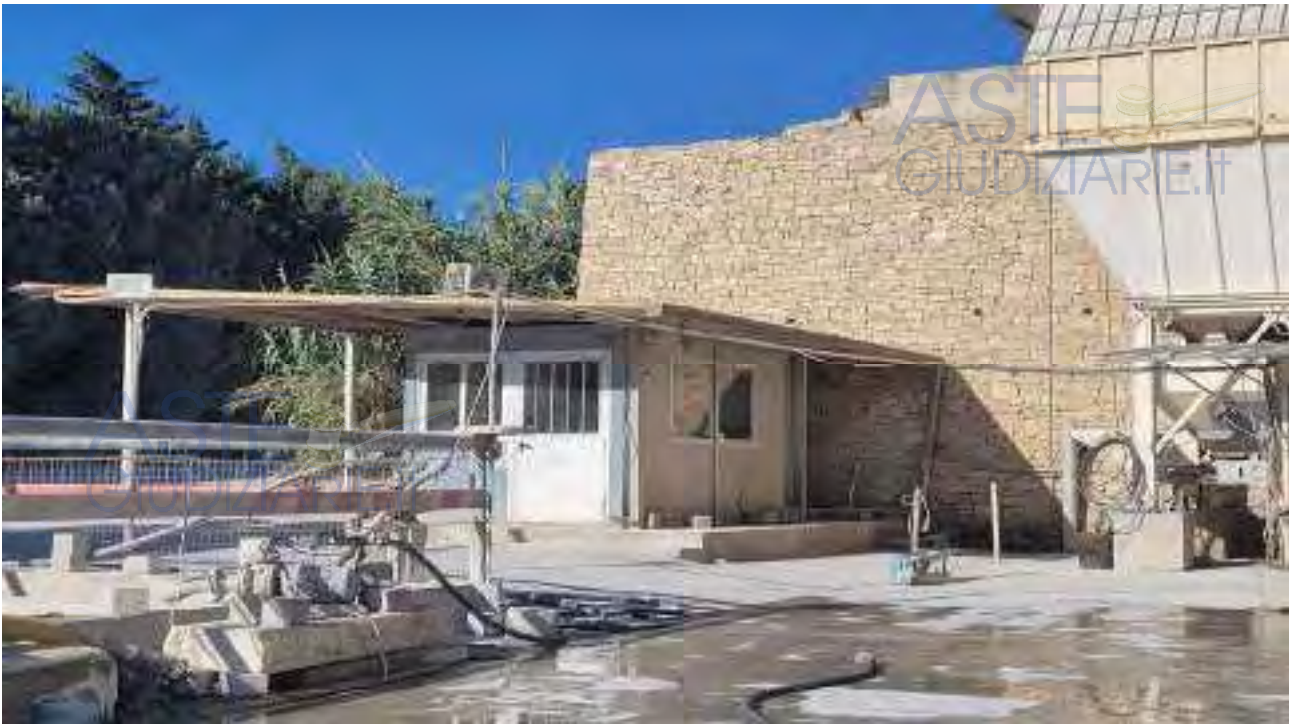
Foto cabina di comando impianto di betonaggio.

La cabina di comando dell'impianto di betonaggio è costituita da una costruzione prefabbricata in pannelli coibentanti e struttura portante in acciaio, avente superficie di mq. 14, realizzata all'interno di una tettoia in struttura metallica dotata di copertura in pannelli coibentanti tipo isopac, avente superficie complessiva di mq. 50.

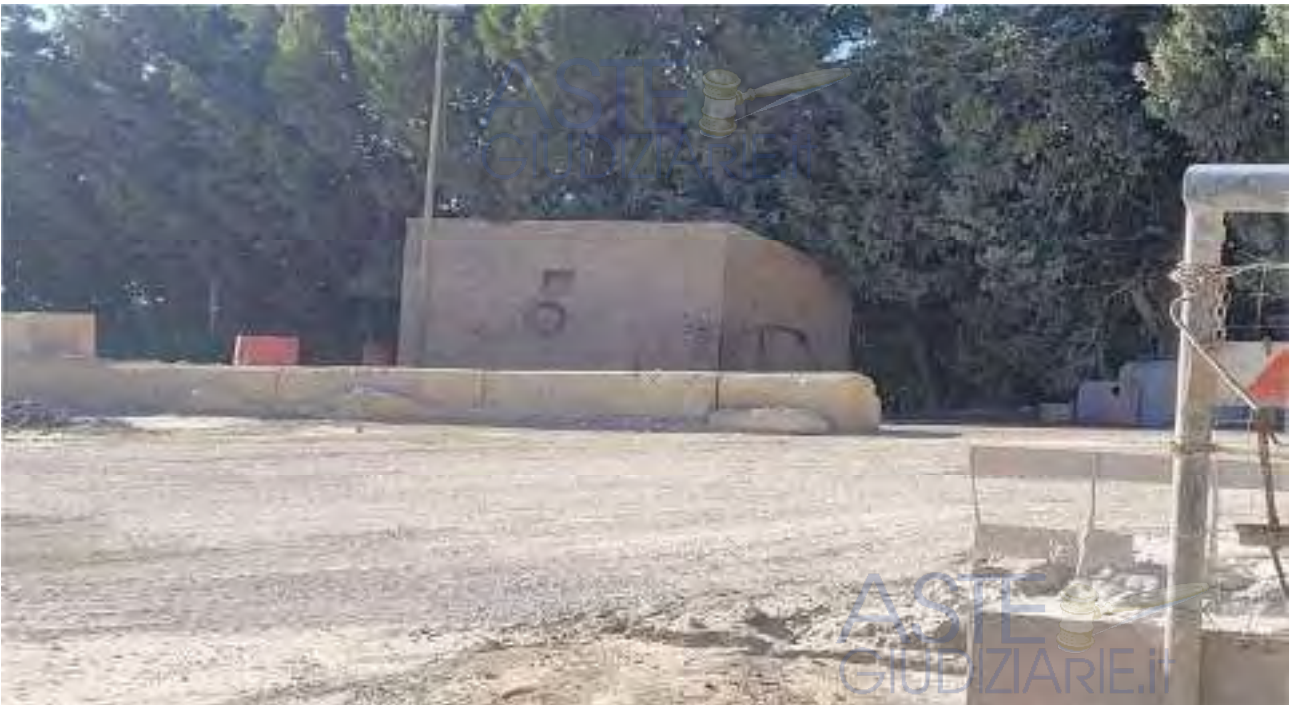
Locale tecnico in muratura al servizio dell'impianto di betonaggio, realizzato in laterizi forati e dotato di copertura piana in laterocemento, avente una superficie lorda di mq. 14.

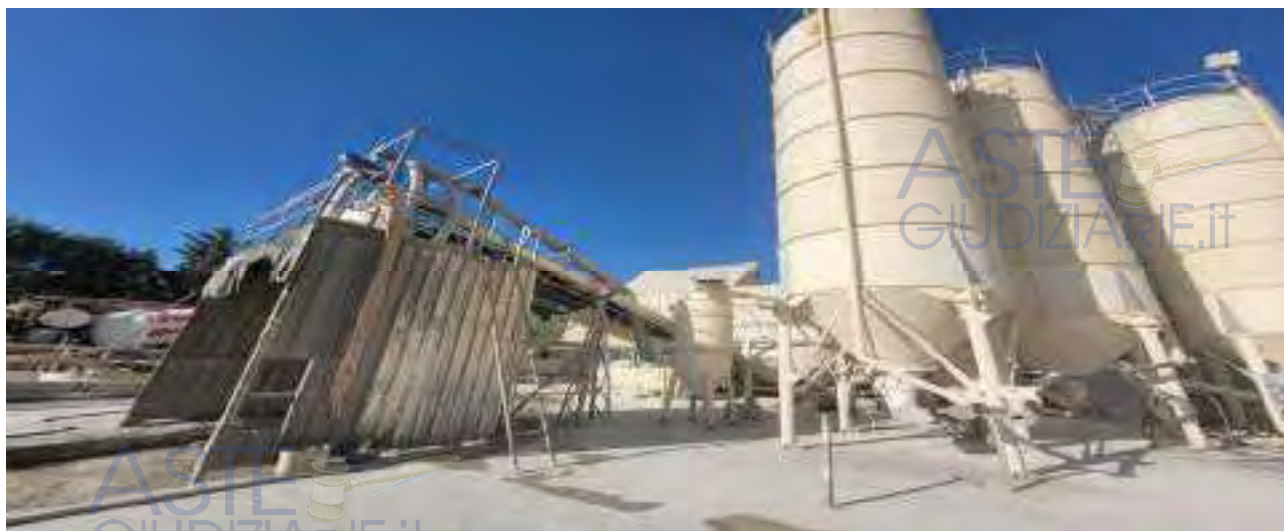
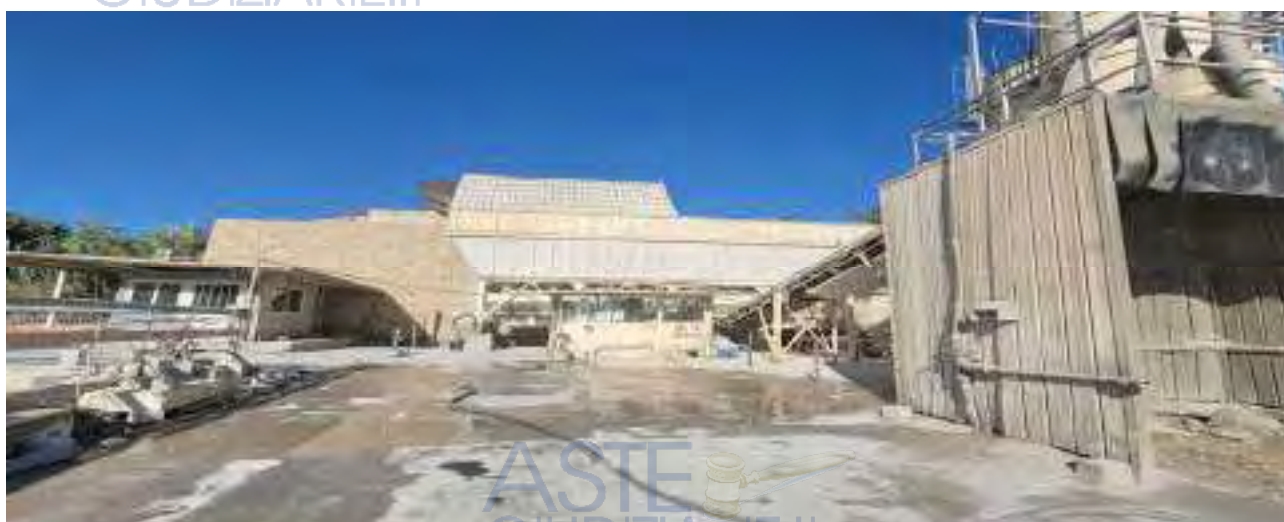
Sono inoltre presenti dei manufatti al servizio degli impianti di frantumazione e betonaggio, costituiti da vasche di decantazione, muri di contenimento, silos verticali per lo stoccaggio del cemento ed altre attrezzature correlate con l'impianto di betonaggio.

L'impianto nel suo complesso appare obsoleto, e sia le macchine che le parti strutturali a corredo di esse appaiono molto usurate e logore. Le lamiere dei nastri trasportatori in alcuni punti si presentano vistosamente corrose. Le strutture in cemento armato sono fortemente deteriorate, e versano in un cattivo stato di conservazione che denuncia una mancata recente manutenzione. Inoltre, si osserva che l'impianto nel suo insieme, non è trasferibile in un'altra ubicazione. A parte alcune macchine, che potrebbero essere suscettibili al trasferimento, per il resto le strutture in cemento armato, i nastri trasportatori e le torrette non possono essere smontate trasportate e rimontate in un altro sito.

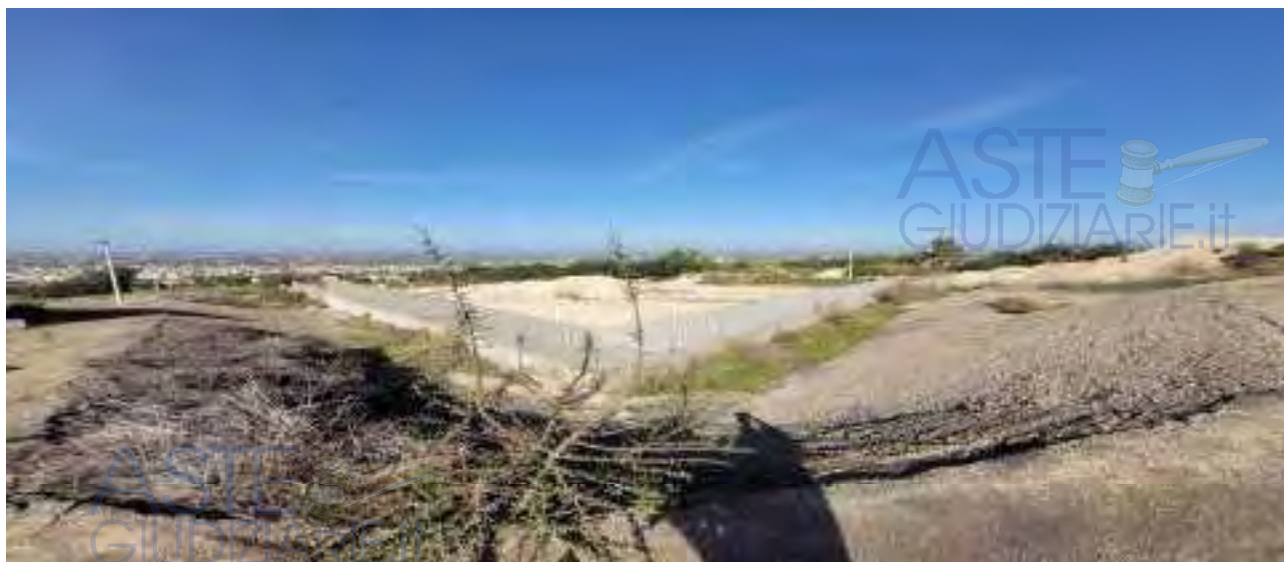
Seguono alcune foto:

Al fine del rilascio dell'autorizzazione è stata prevista la realizzazione di una recinzione, con pali e rete metallica plastificata, di altezza massima di ml. 2,0; una piantumazione in frangivento vivi, costituiti da piante messe a dimora con la finalità di proteggere dal vento e di ridurre l'impatto visivo. È stata inoltre prevista la realizzazione di un impianto di irrigazione, dotato di erogatori mobili, realizzato al fine di ridurre al minimo le emissioni in atmosfera. Dal sopralluogo effettuato il sottoscritto non ha rilevato la messa a dimora delle piante frangivento, è stata invece rilevata la presenza della recinzione autorizzata.

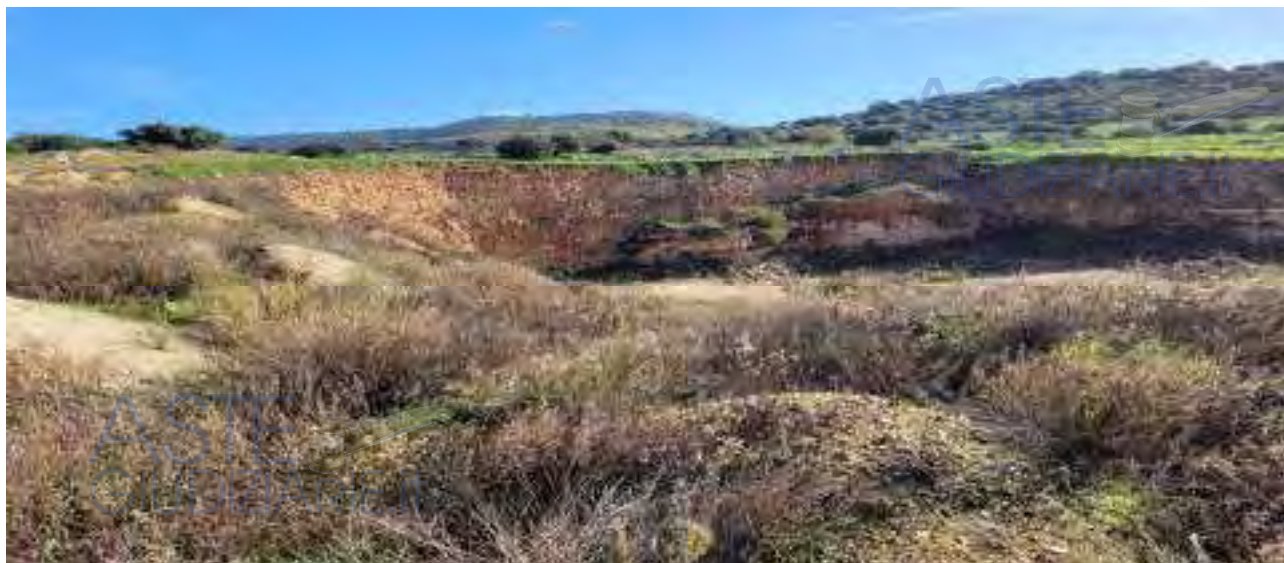
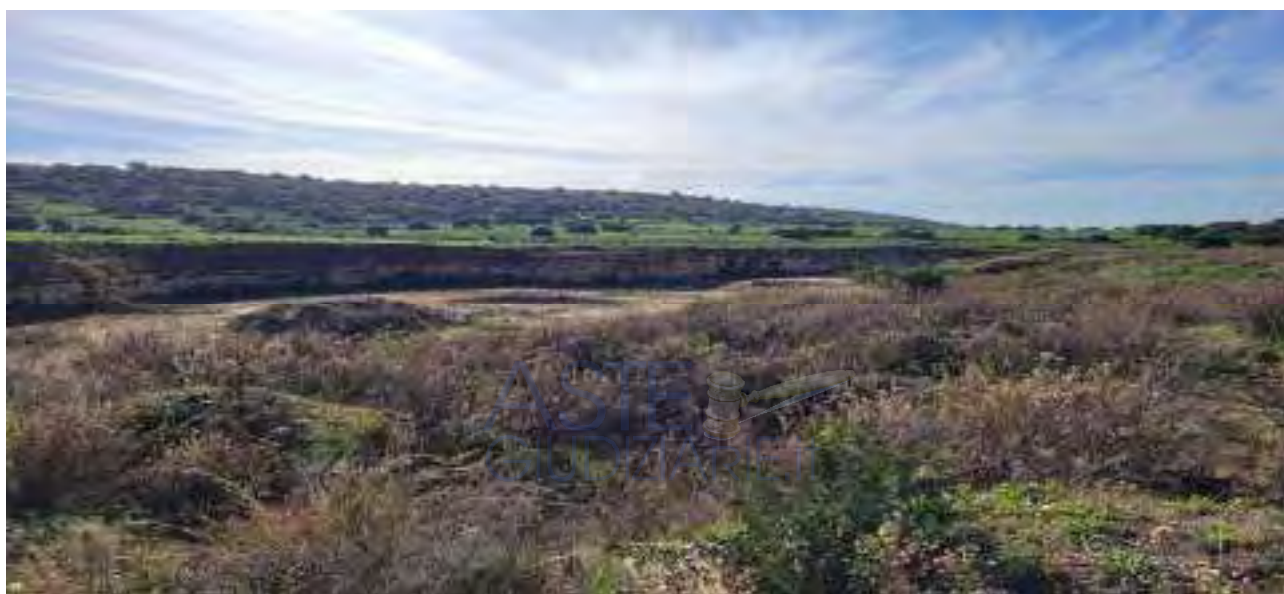
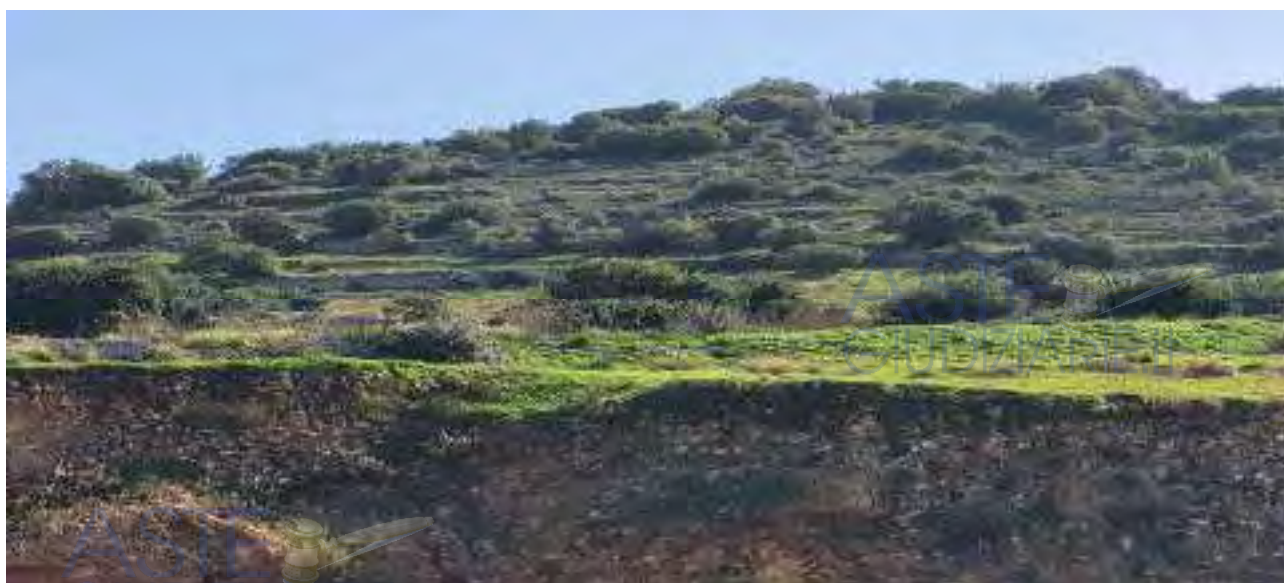
Seguono alcune foto:

Le superfici destinate alla coltivazione allo stato attuale sono non coltivate e si mostrano naturalmente inerbite con vegetazione spontanea.

All'interno del Corpo C, non è stata rilevata la presenza di fabbricati.

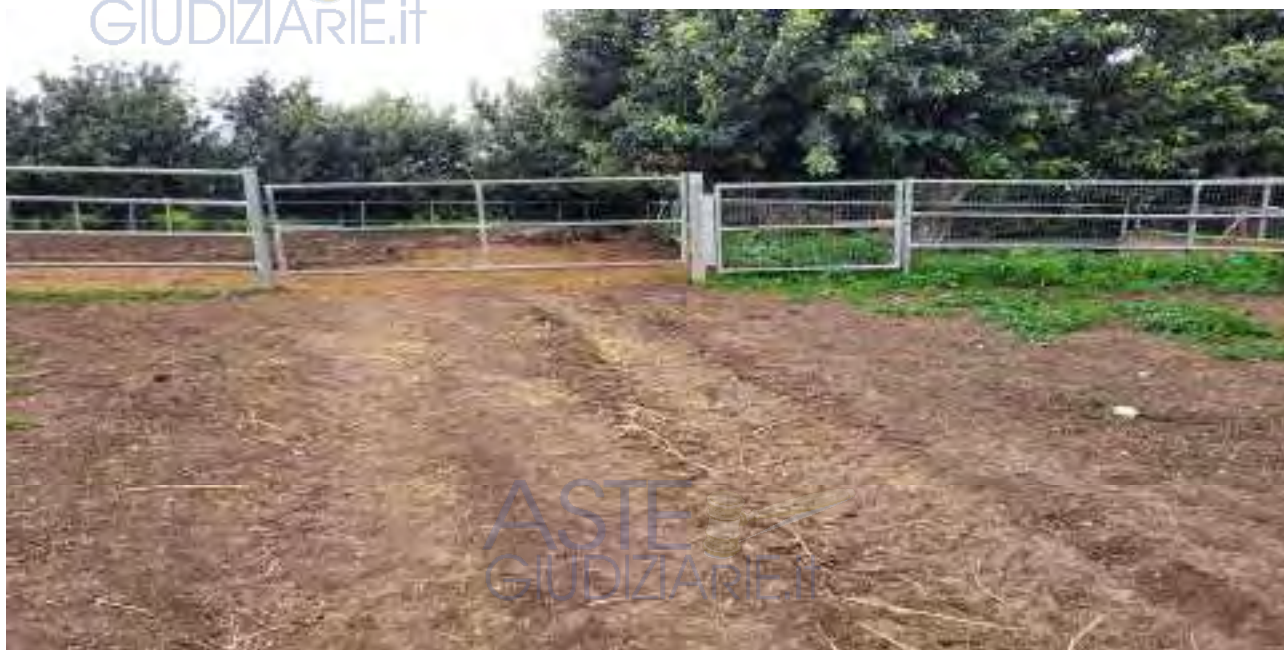
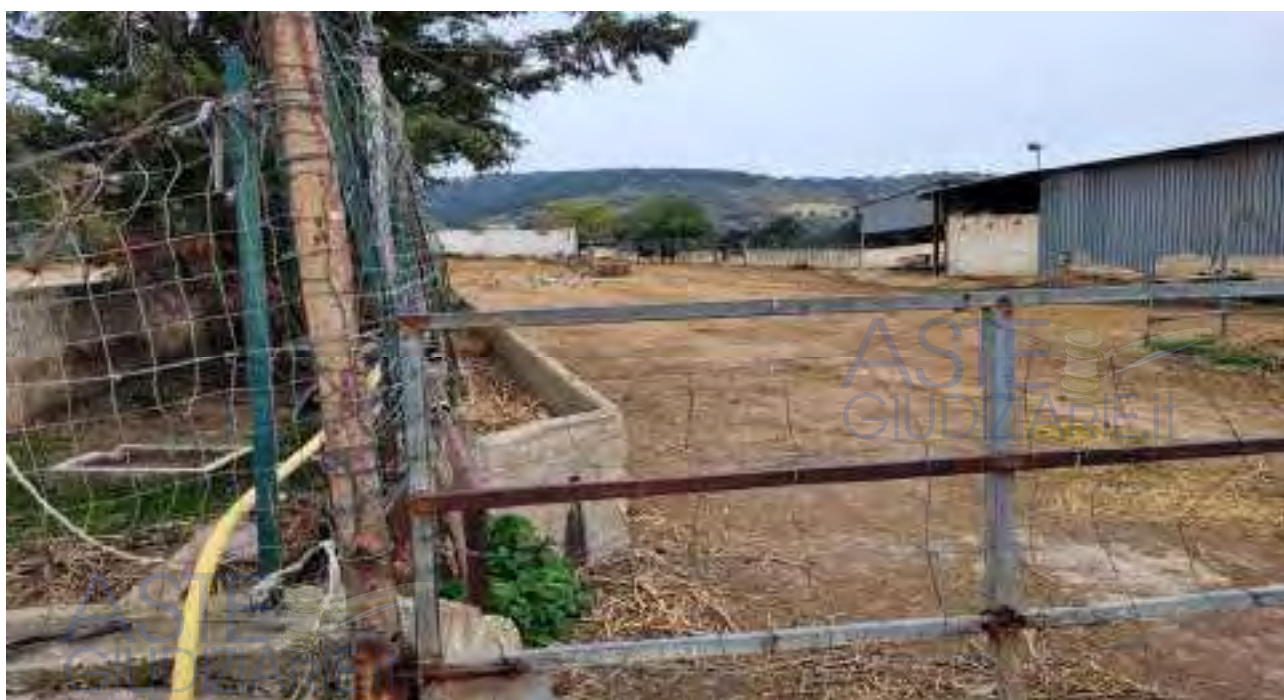
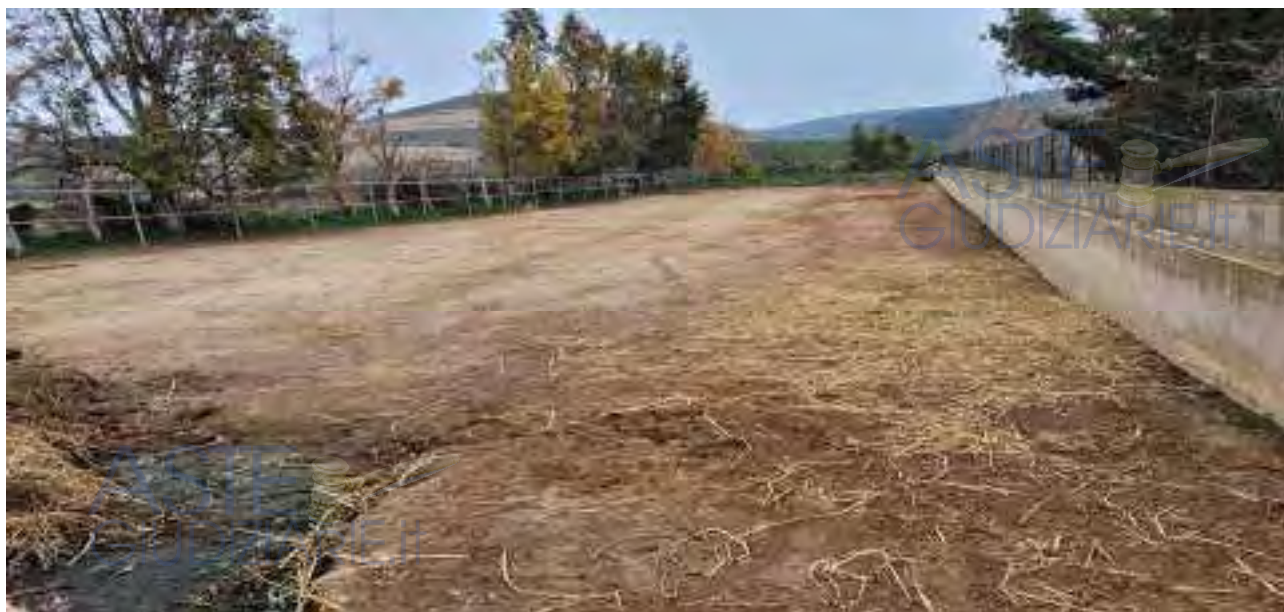
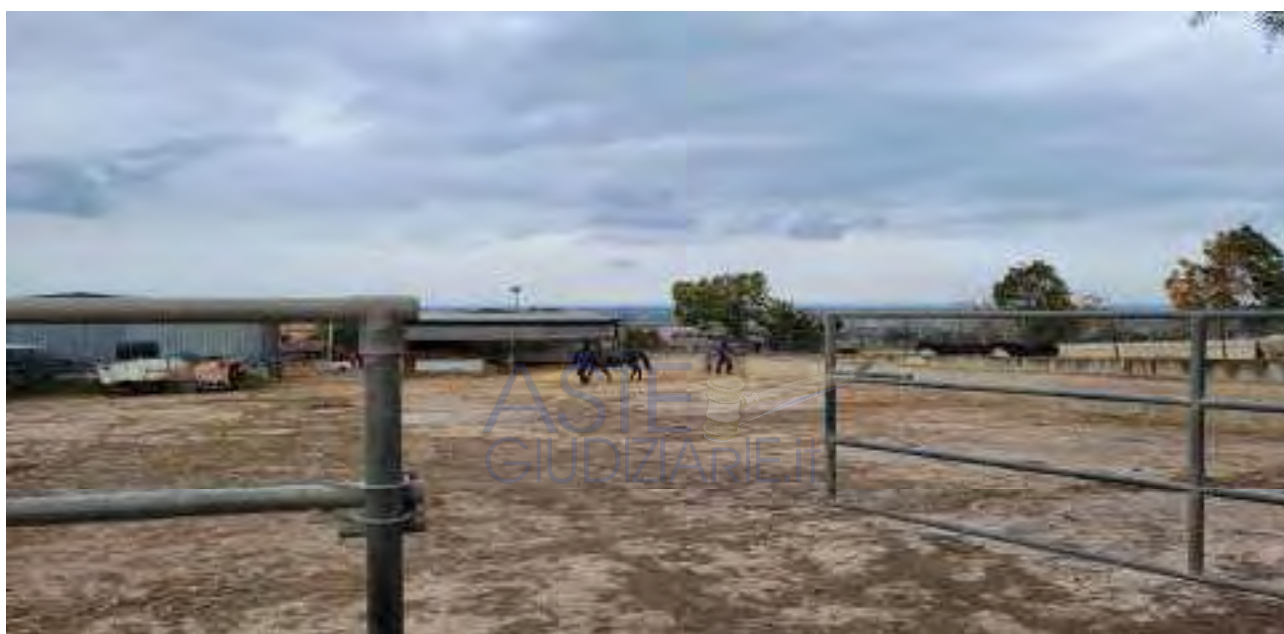
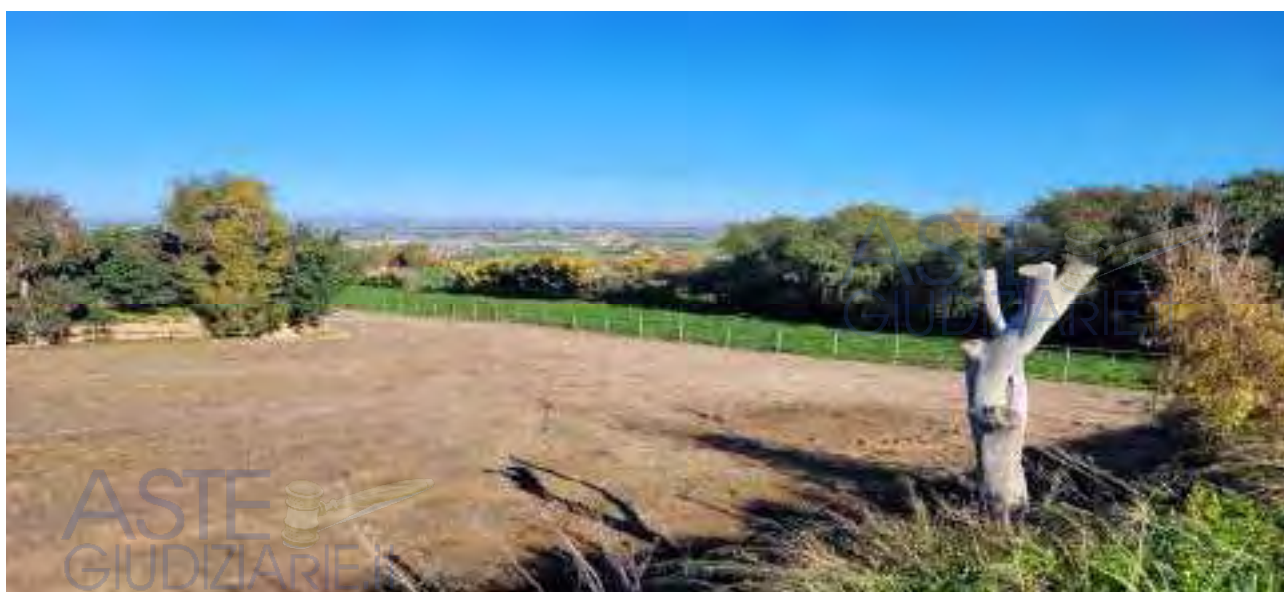
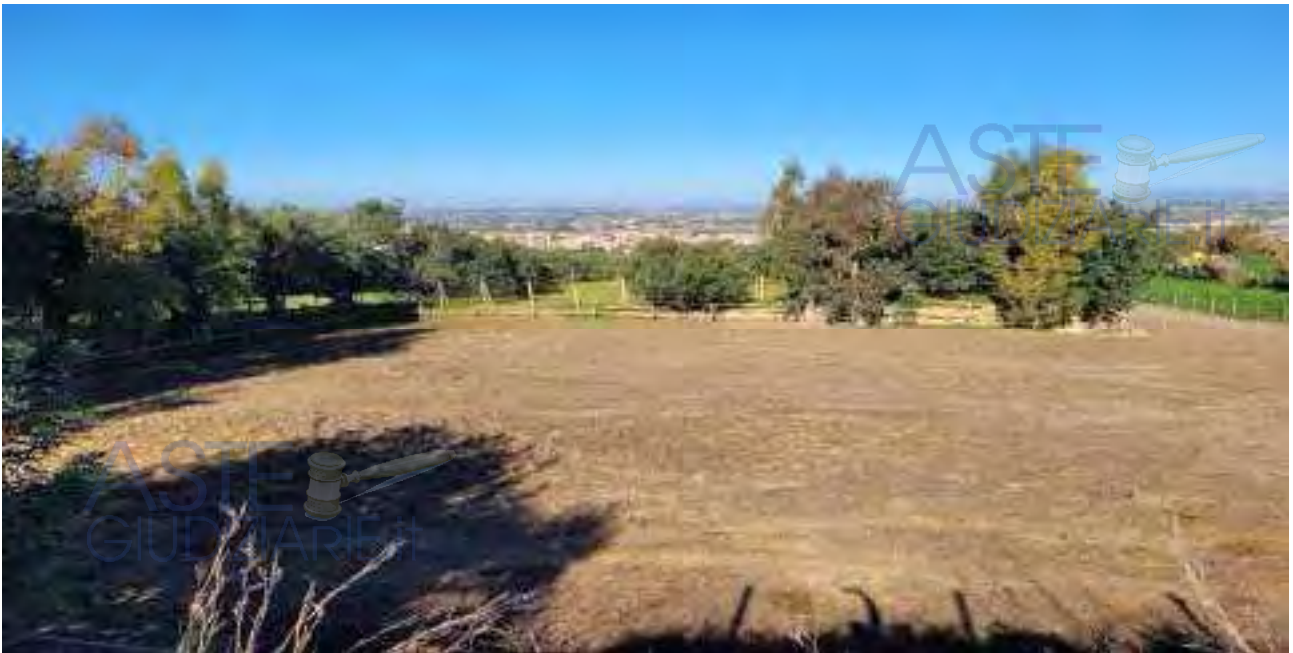
I terreni che compongono il corpo A, attigui ai fabbricati a destinazione agricola ubicati all'interno della particella n. 1313 e all'interno della p.lla n. 288. I terreni sono riconducibili ai mappali n. 286, 291, 292 del foglio n. 68 ed alla p.lla n. 72 del foglio n. 69. La destinazione agronomica delle p.lle 286, 291, 292 del fg 68 e 72 del fg 69 e delle porzioni di terreno non occupate dai fabbricati delle p.lle 1313 e 288 sono destinati a: aree di manovra, paddok ed aree di sgambamento per cavalli. La pavimentazione dei paddok e delle aree di sgambamento sono in terra naturale, le separazioni dei diversi ambienti sono state realizzate in parte con staccionate, realizzate in parte con elementi metallici tubolari ed in parte con muretti in blocchi di calcare tenero, superiormente ai quali sono stati posizionati paletti e rete metallica. I paddok dispongono inoltre di mangiatoie e punti di abbeveraggio. Seguono alcune foto del corpo A:

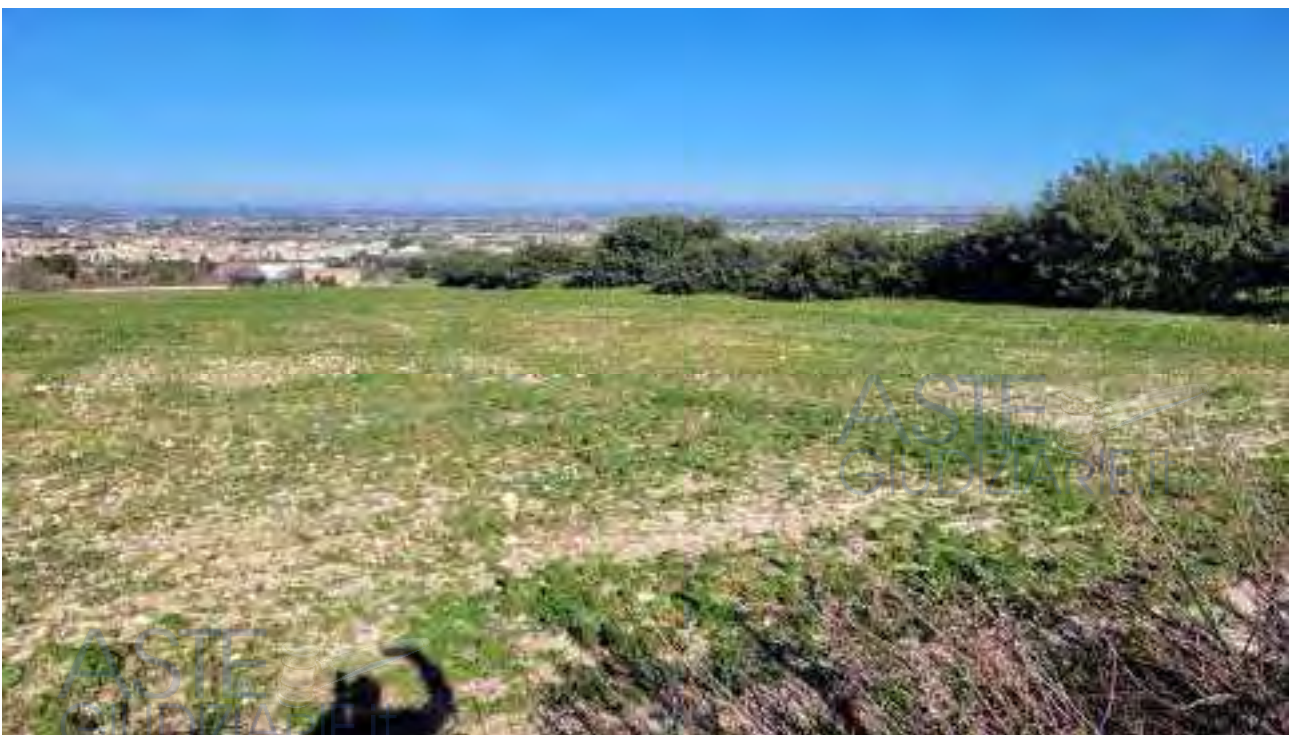
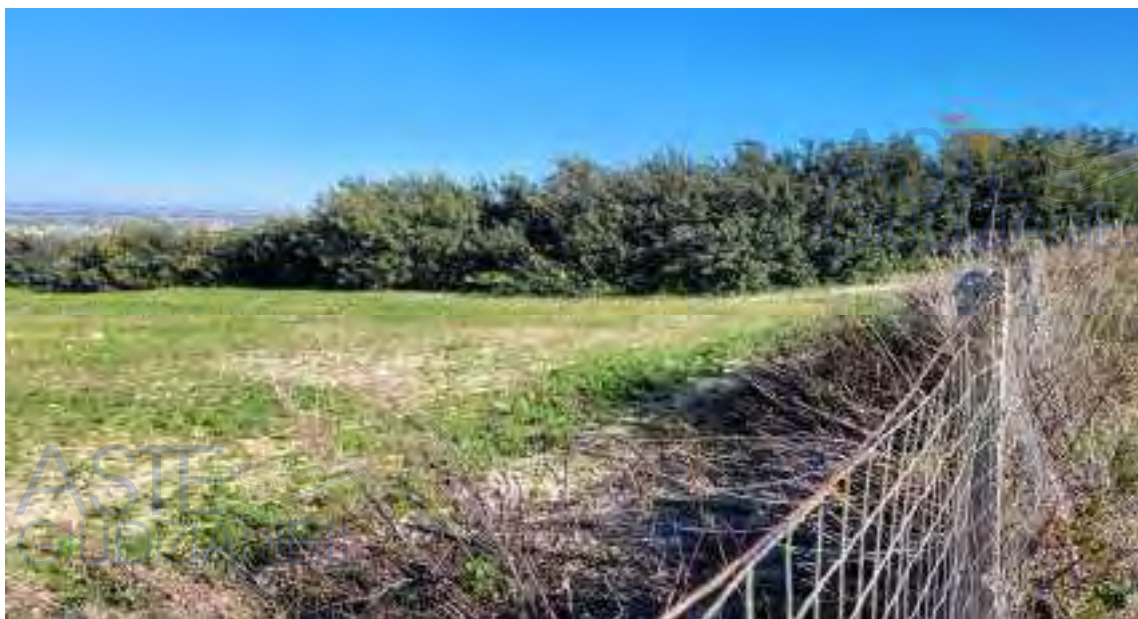
Seguono alcune foto del corpo B:

I terreni che compongono il corpo B) identificati con i mappali n. 308, 386, 312, 313 del foglio n. 68, sono destinati interamente ad attività agricola di coltivazione di cereali da granella o si foraggiere a regime asciutto. La giacitura è pianeggiante con porzioni che manifestano una lieve pendenza in direzione Ovest. Il substrato di coltivazione è di medio impasto con buona dotazione di sostanza organica e strato coltivabile medio pari a circa 30 cm. Non si rileva la presenza, all'interno del corpo B, di essenze arboree ad esclusione che in prossimità dei confini con le proprietà limitrofe, lungo i quali si rileva la presenza di alberi di carrubo, in condizioni di coltivazione ordinarie.

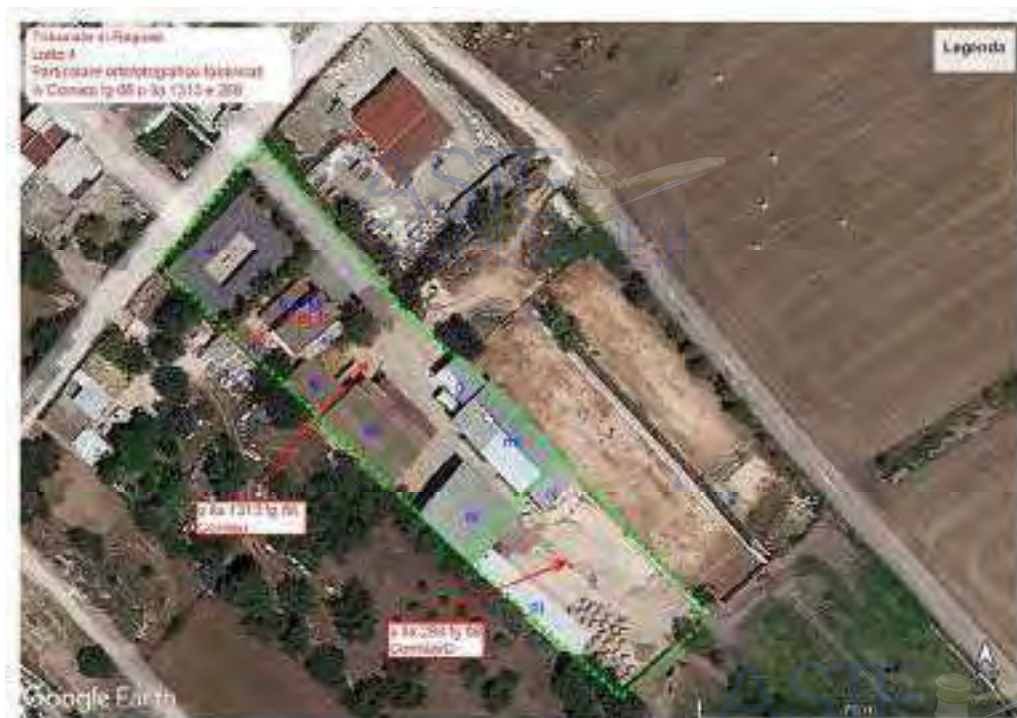
Segue un particolare ortofotografico dei fabbricati nel quale il sottoscritto ha provveduto ad assegnare delle lettere di identificazione a ciascun corpo di fabbrica:
