## **PERIZIA DI STIMA IMMOBILIARE**

**PROCEDURA ESECUTIVA IMMOBILIARE N. 124/2022**

- **Immobili in agro di Comiso (RG).**

**RELAZIONE DI STIMA DI BENI IMMOBILI**

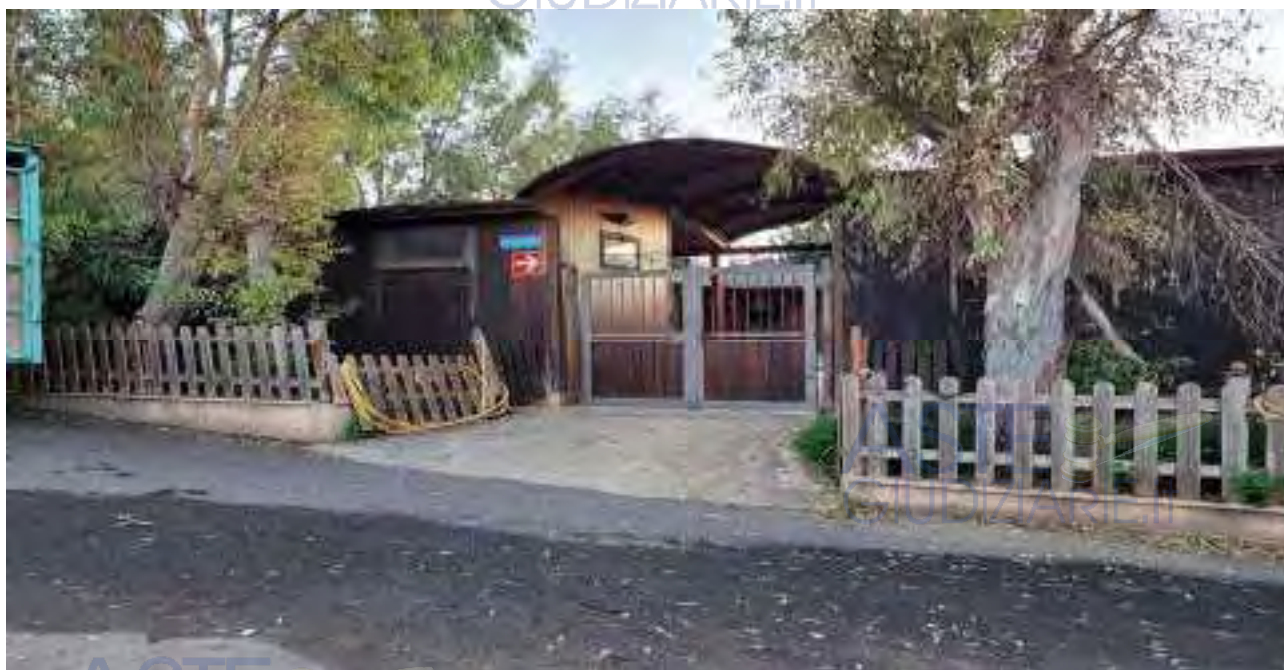
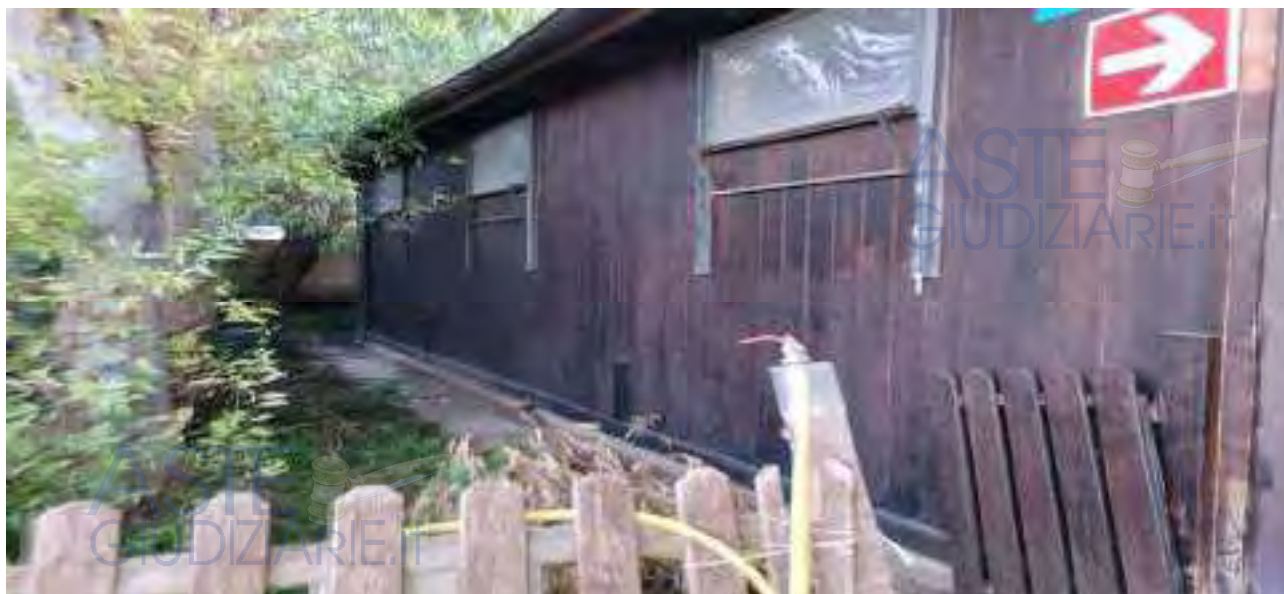
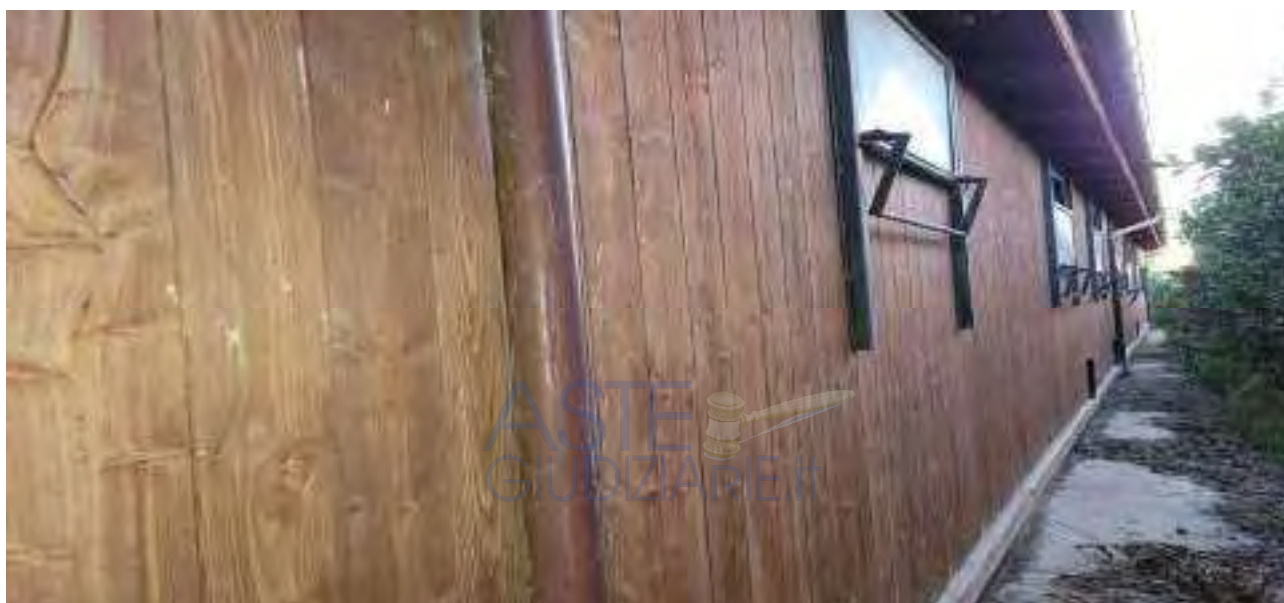
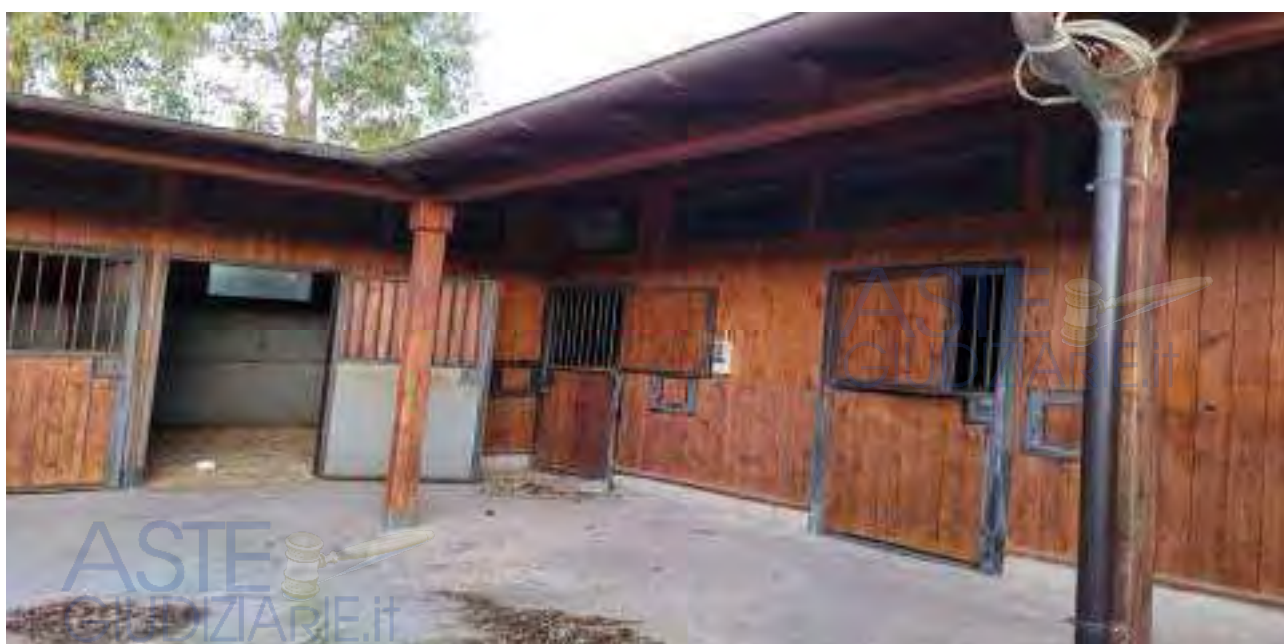
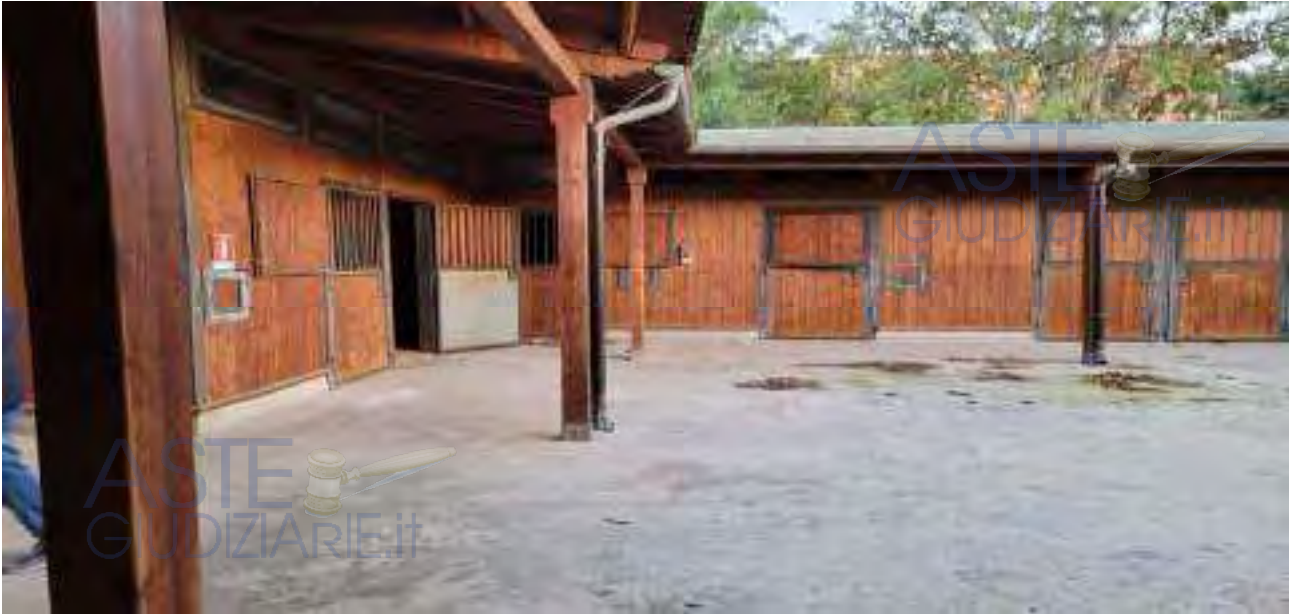
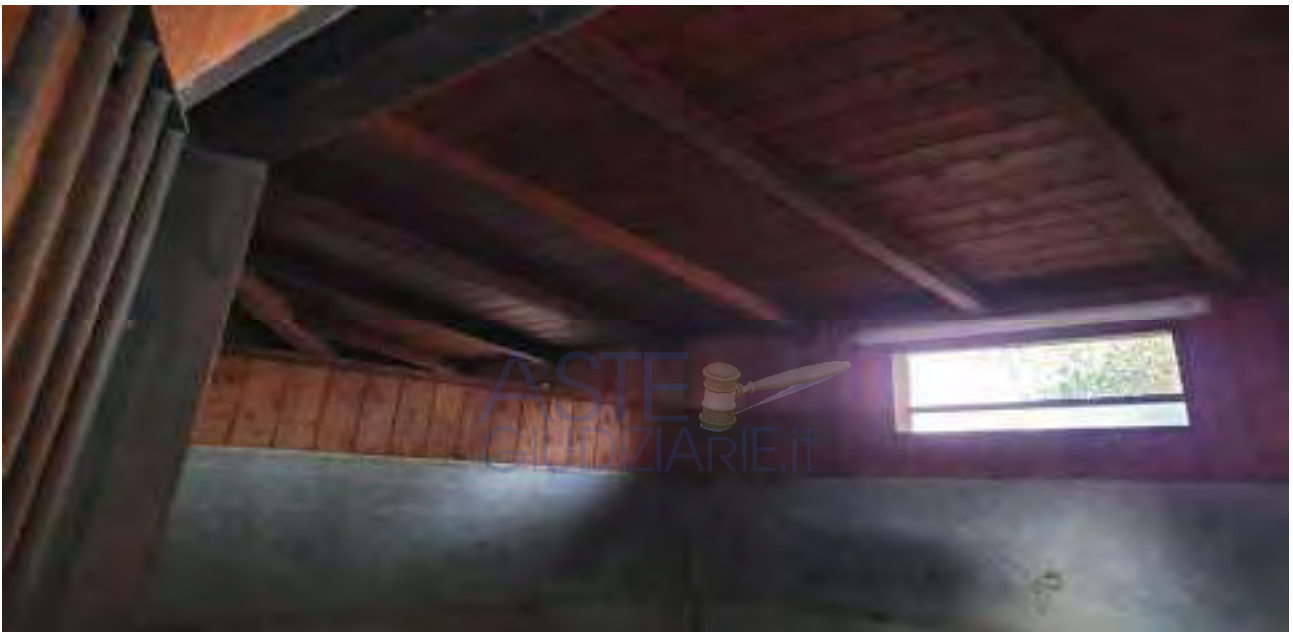
Seguono alcune foto:

La superficie complessiva occupata dalla costruzione è di mq. 475 di cui mq. 257 è costituita dalla superficie lorda dei box di stabulazione (n. 21). La superficie interna è pari a mq. 218 di cui mq. 128 provvisti di tettoia in legno e mq. 90 costituiti dalla porzione centrale del cortile, scoperta. La superficie netta media dei box oscilla tra i 9 e gli 11 mq.

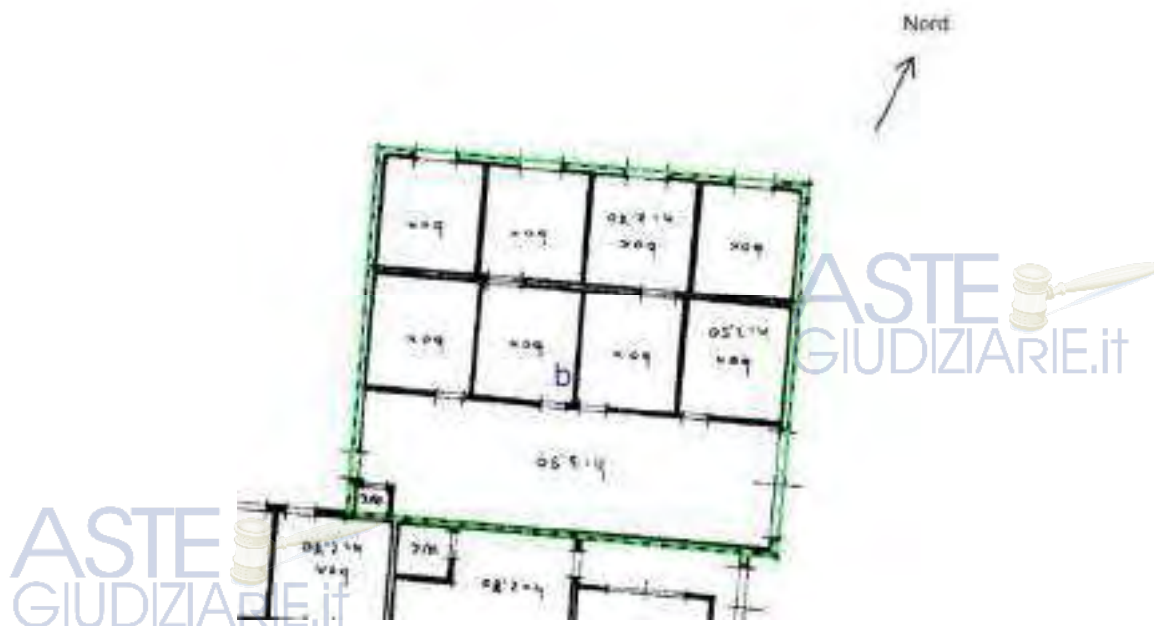
Segue lo stralcio planimetrico catastale con evidenziata la struttura di stabulazione descritta.

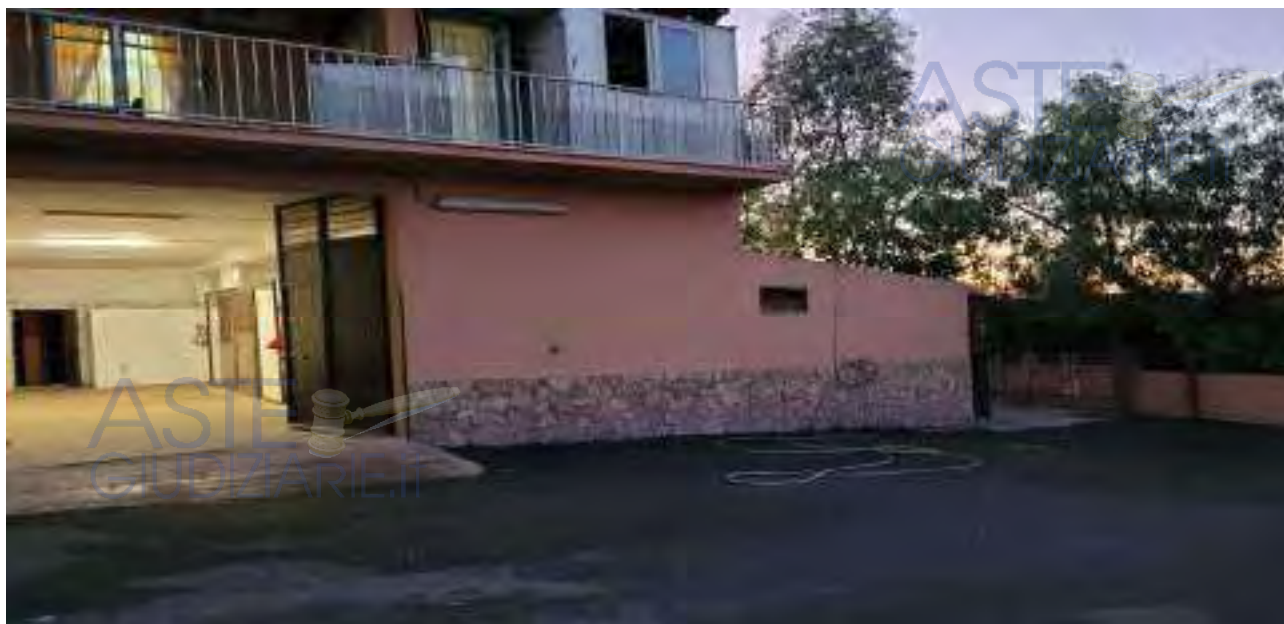
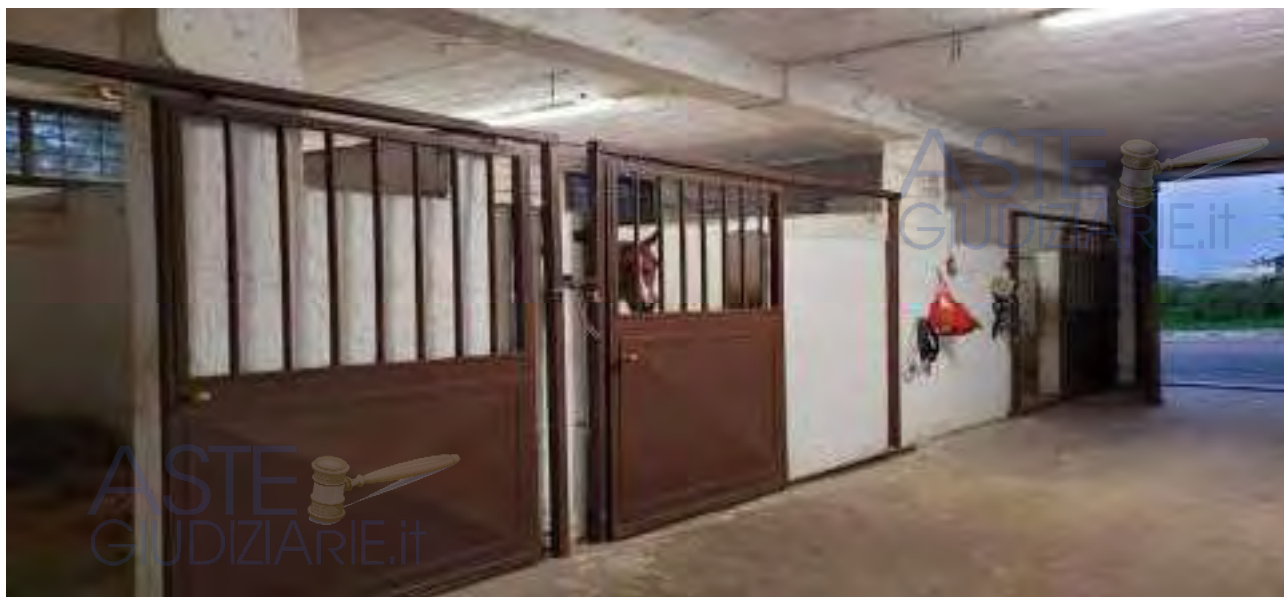
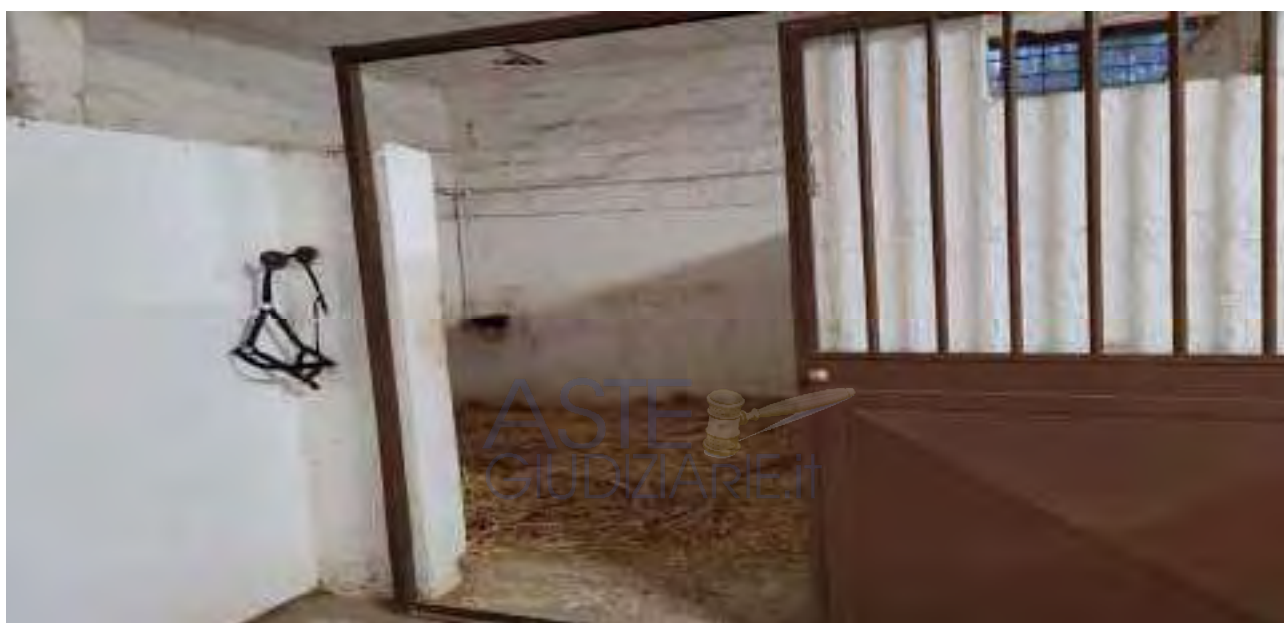
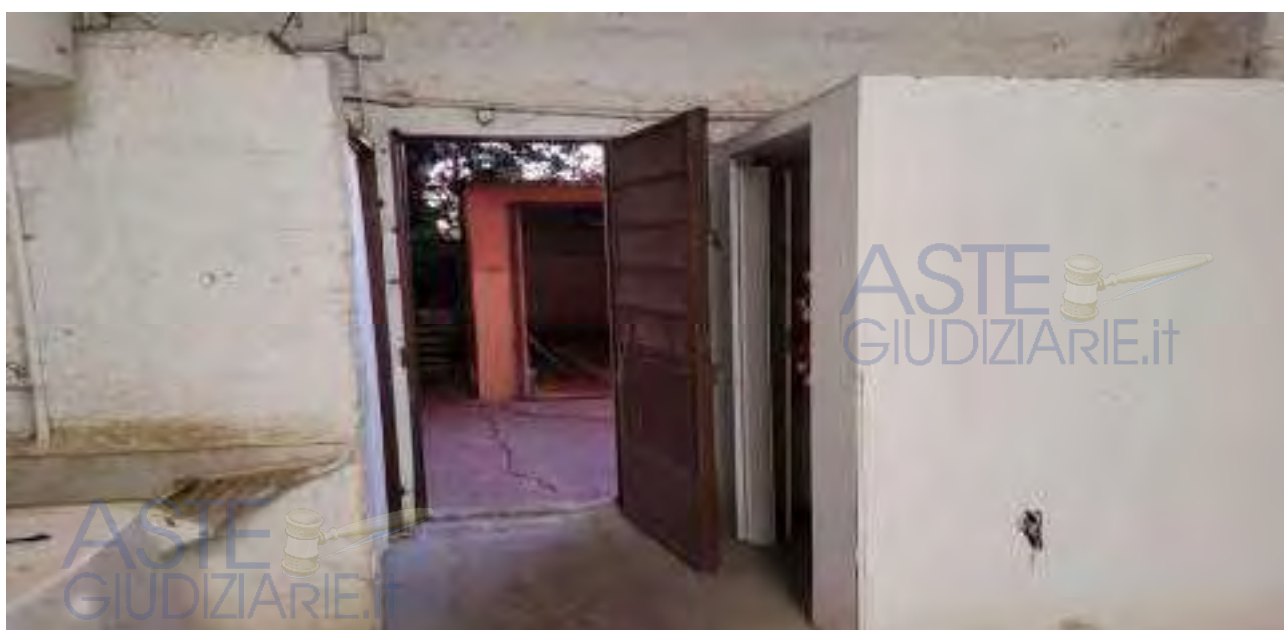
Seguono alcune foto del corpo b:

stalla in muratura, avente superficie lorda di **mq. 144**, provvista in parte da copertura piana in laterocemento ed in parte con copertura in pannelli coibentanti, suddivisa in box, adibiti alla stabulazione di cavalli.

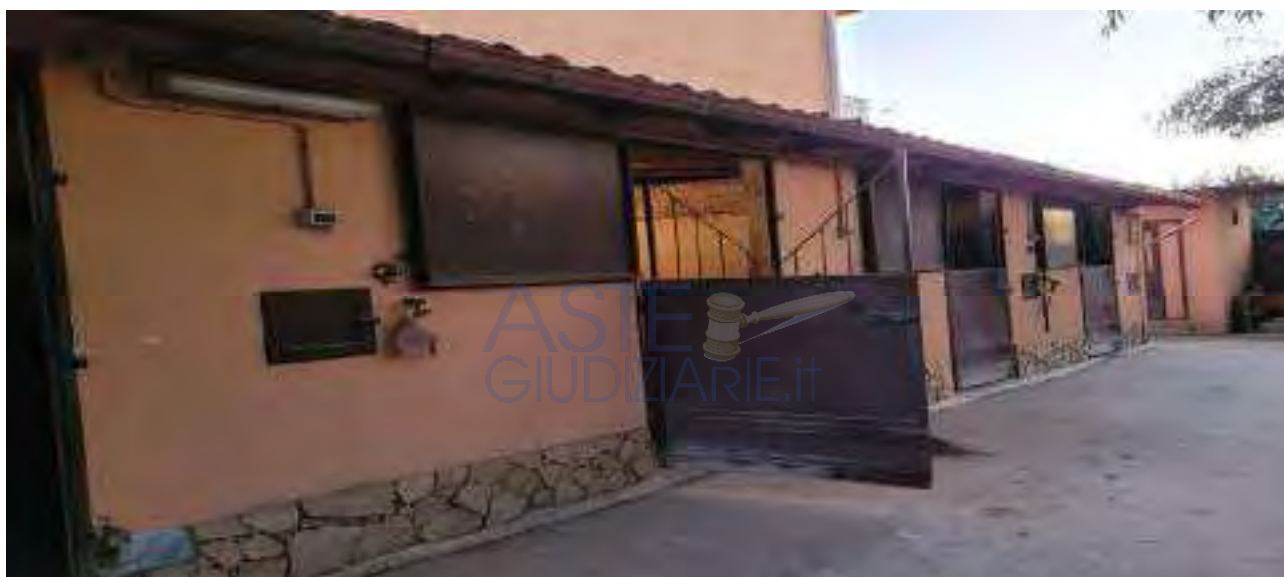
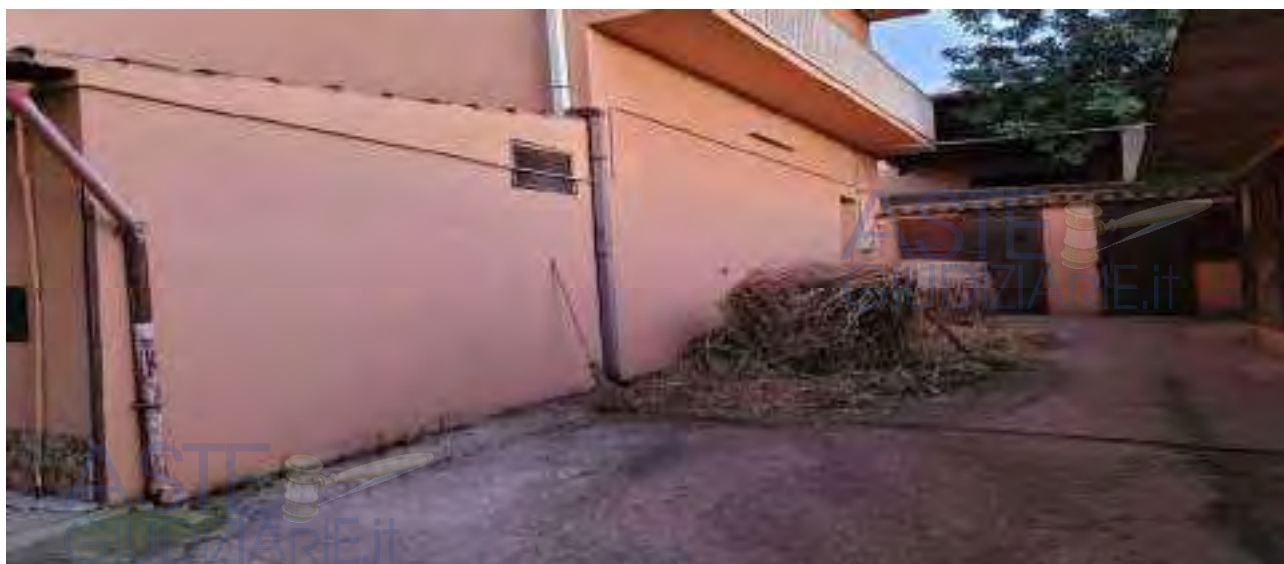
L'immobile è composto da un unico corpo di fabbrica con disposizione dei box per l'allevamento degli equini, in due file parallele e contigue. I box ubicati nella porzione esterna alla struttura (lato nord) sono accessibili dall'esterno, mentre i box ubicati nella porzione più interna sono accessibili da un'area comune di transito dotata di due aperture poste a est e a ovest della costruzione.
