# TRIBUNALE DI RAGUSA

## **CONSULENZA TECNICA D'UFFICIO**

***Causa Civile n. 86/2022 Ruolo Gen. Esecuzioni Immobiliari***

Ing. Giorgio Sammito

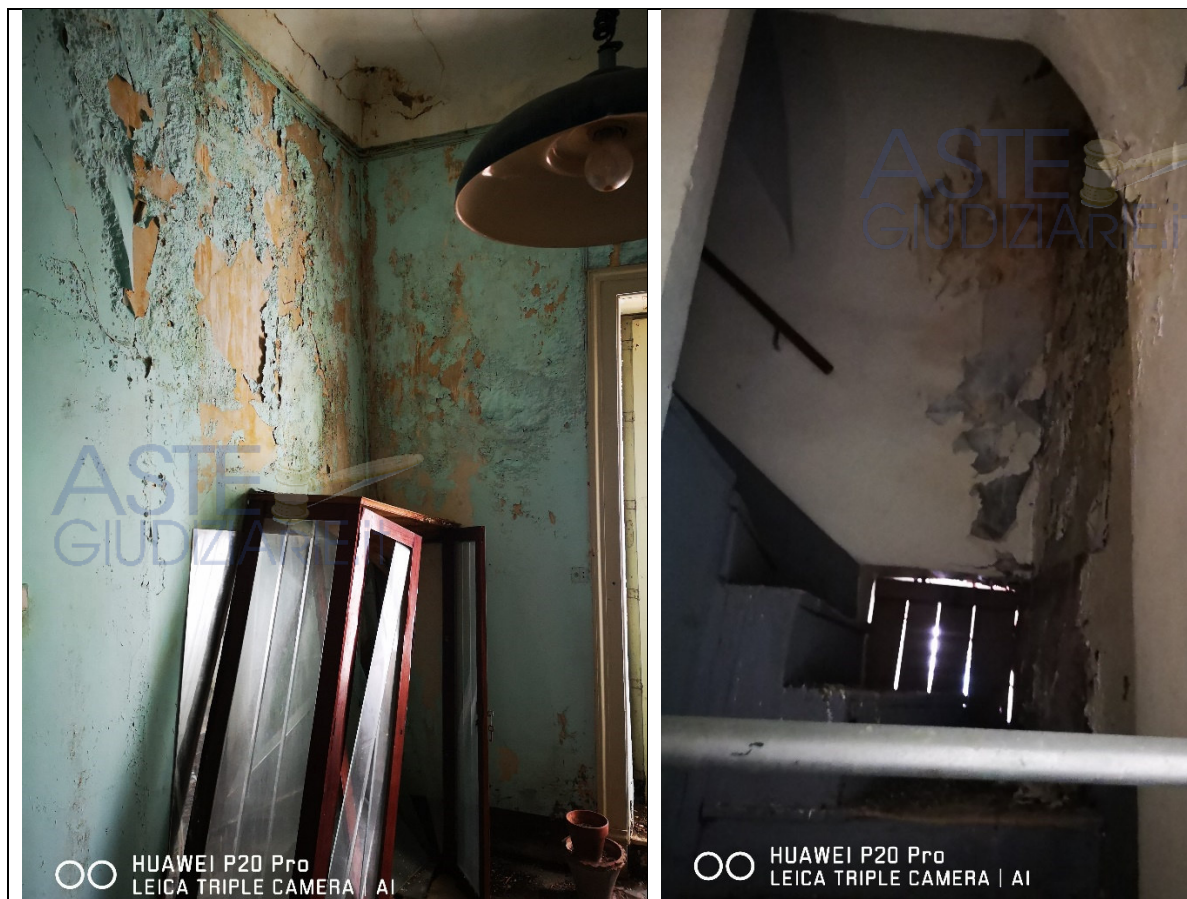
In generale, l'immobile si trova in condizioni di disuso da molti anni, all'interno ritrovo di volatili (al momento del sopralluogo rinvenute carcasse di piccono e guano), buona parte di intonaci risultano fatiscenti, ed importanti infiltrazioni di acque piovane, infissi interni non funzionanti e/o termicamente inidonei; caratteristiche che rendono l'immobile inabitabile.

**Foto n.8 : Alcuni pinti infiltrazione acqua piovana**

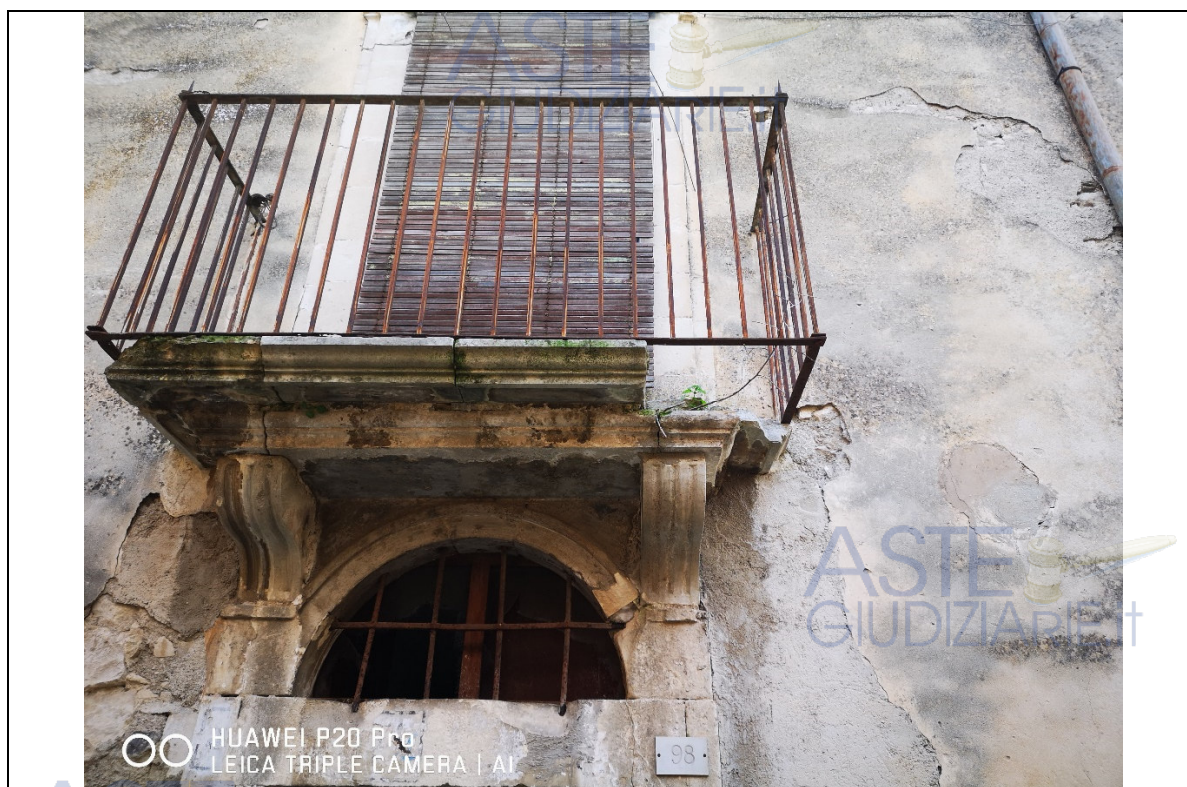
**Foto n.9: Balcone deteriorato – Locale 1**

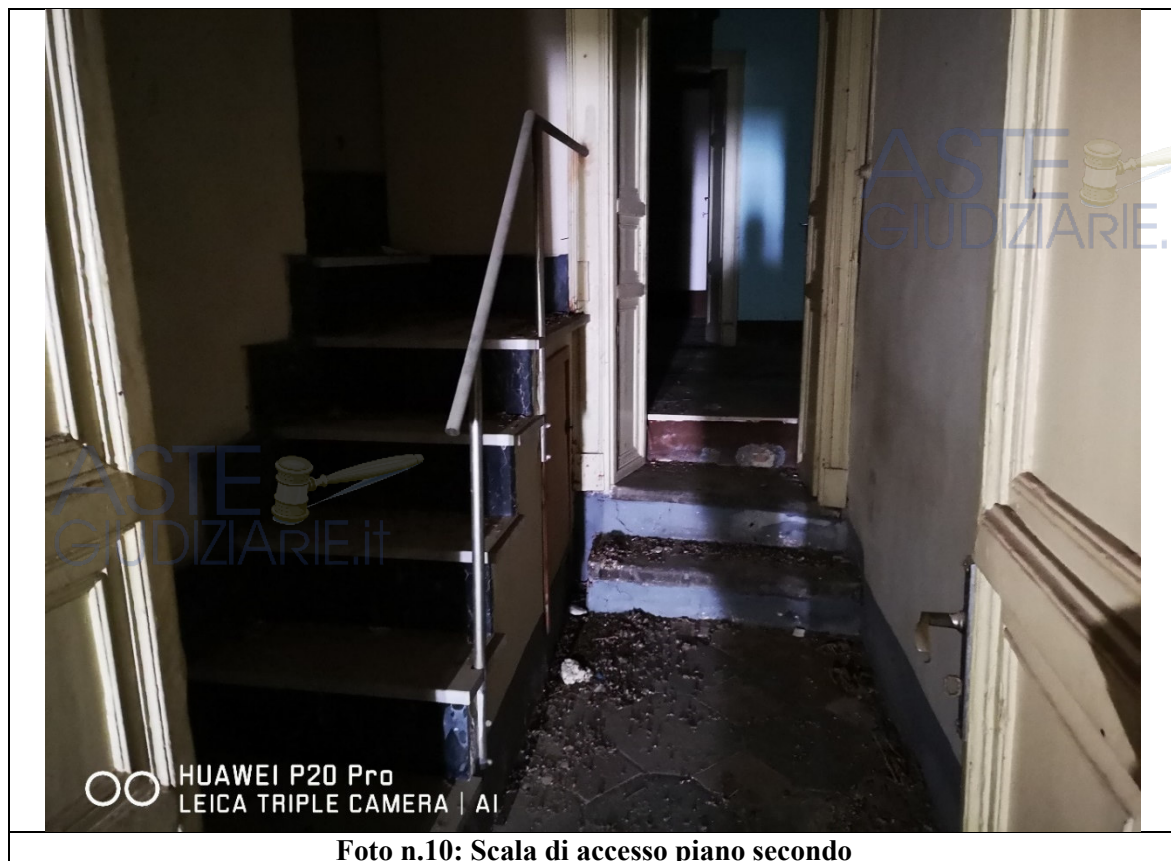
Il fabbricato allo stato attuale NON risulta rispondente alle prescrizioni in materia di barriere architettoniche (L. 13/1989), accesso dall'esterno da una rampa di scale, al piano primo esclusivamente da una rampa di larghezza 1 m, dislivelli nello stesso piano e per l'accesso al secondo piano vano scala della larghezza 60 cm.

**Foto n.10: Scala di accesso piano secondo**

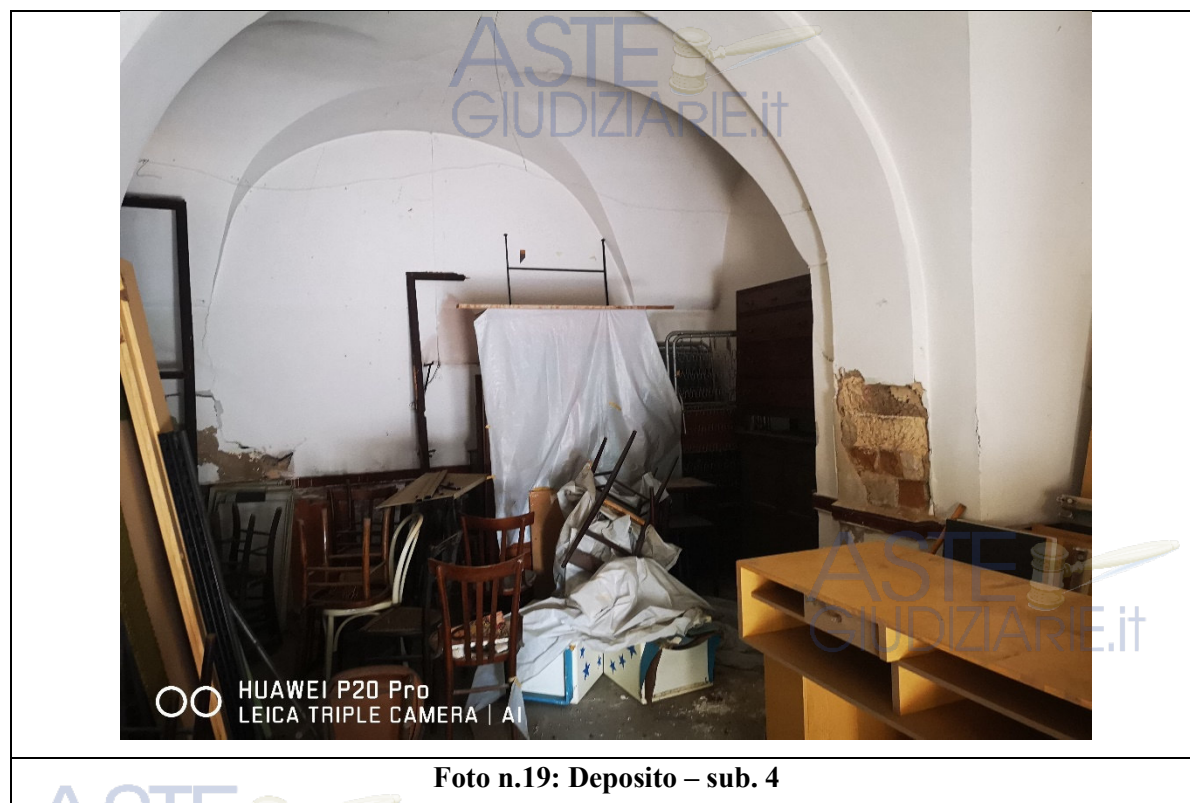
**Foto n.19: Deposito – sub. 4**

Il locale Magazzino con accesso dal Corso XX settembre dal civ. 108, tramite apertura a saracinesca delle dimensioni 160x266 cm, superficie netta interna pari a circa mq 34,30 presenza di volte a crociera in pietra e relative colonne che sagomano gli ambienti; privo di pavimentazione ma semplicemente battuto in cemento.

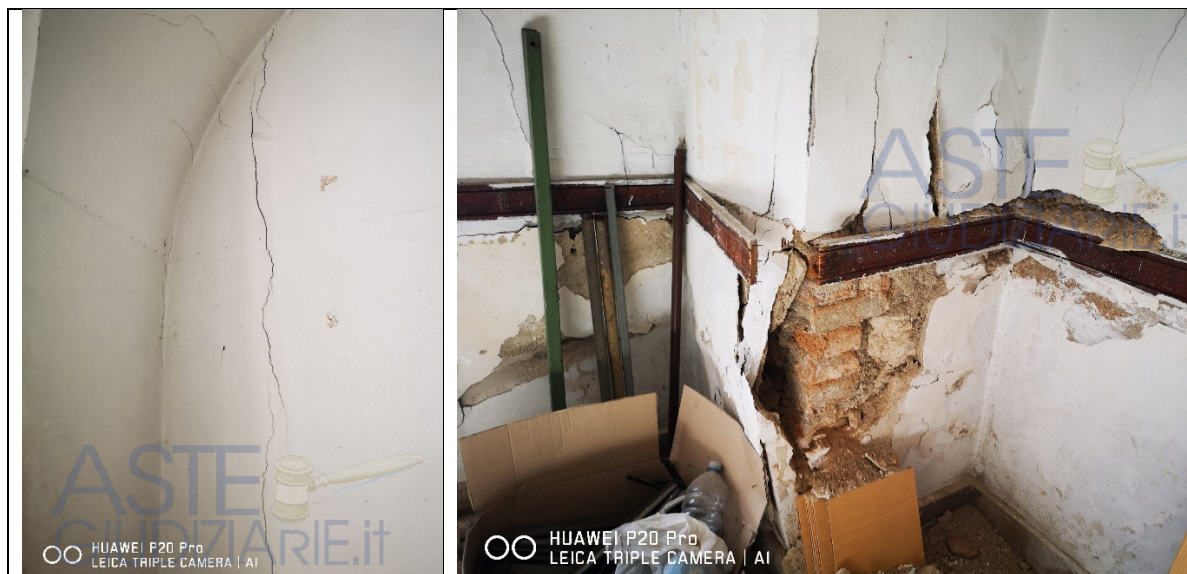
**Foto n.20: Deposito – sub. 4 – Lesioni e distacchi intonaco**
