**TRIBUNALE ORDINARIO DI ROMA**  
**SEZIONE VIII CIVILE**  
**DOTT. LUIGI D'ALESSANDRO**  
**RG n. 143/2018**  
**RELAZIONE DI CONSULENZA TECNICA**

**Oggetto:****verifica della legittimità urbanistica immobiliare previo accertamento dello stato dei luoghi;**

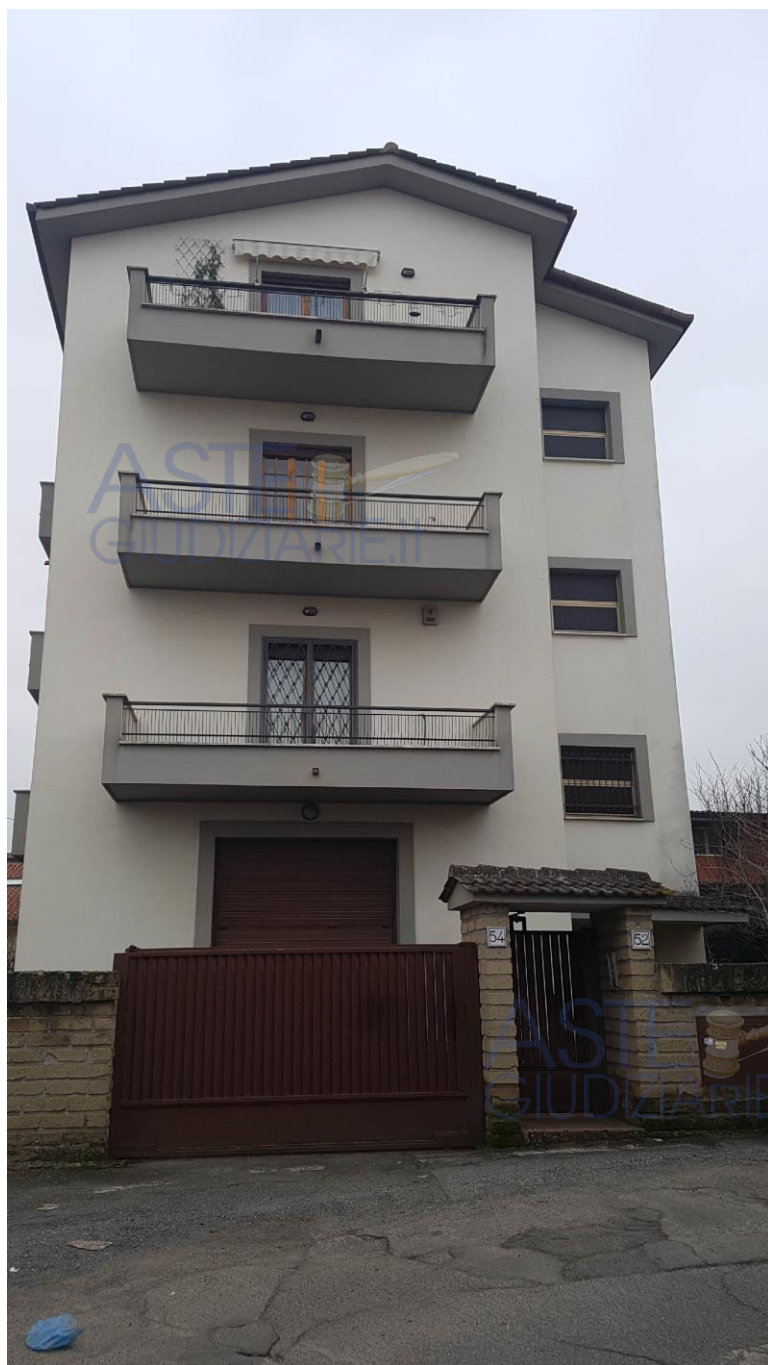
L'edificio residenziale si compone di quattro piani fuori terra realizzati con struttura mista. Le facciate sono rifinite con intonaco tinteggiato. La copertura è costituita da tetto a due falde ricoperto in tegole. Al piano strada il muro di recinzione della corte sulla quale insiste il fabbricato è realizzato in blocchetti di tufo. Il tutto è in buono stato manutentivo.

Si accede allo stabile dall'ingresso posto al numero civico 52 della via Piana degli Albanesi. L'atrio d'ingresso mostra una buona manutenzione ed un modesto valore dei materiali di finitura. Il corpo scala conduce ad un appartamento per ogni piano ed è privo di ascensore.

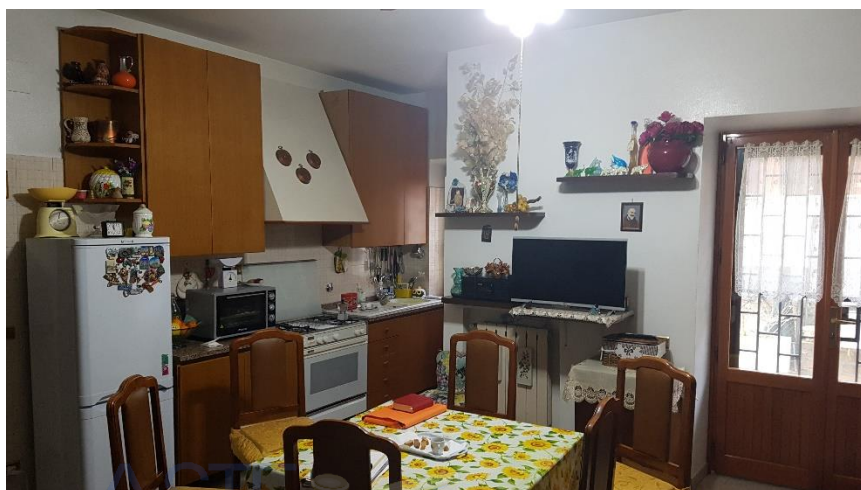
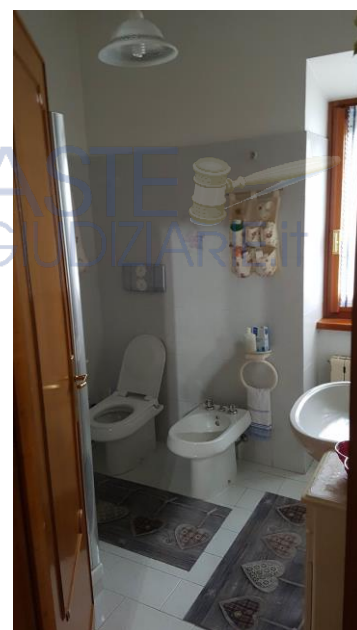
Fotografie del soggiorno con angolo cottura, della camera da letto e del bagno

L'immobile presenta finiture di medio pregio ed in buono stato manutentivo. I pavimenti e battiscopa sono in piastrelle di ceramica, le pareti sono tinteggiate; nei bagni e nella cucina sono presenti rivestimenti in ceramica.

Gli infissi interni sono in legno naturale.

Le finestre sono realizzate con infissi in legno naturale.

L'immobile è dotato di impianto di riscaldamento autonomo con radiatori disposti in ogni ambiente.

L'impianto elettrico, idrico ed igienico risultano ben funzionanti.

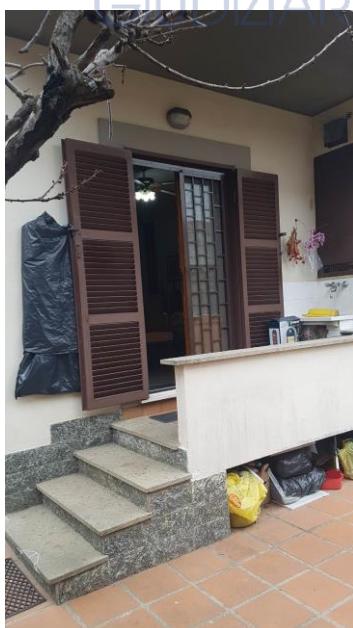
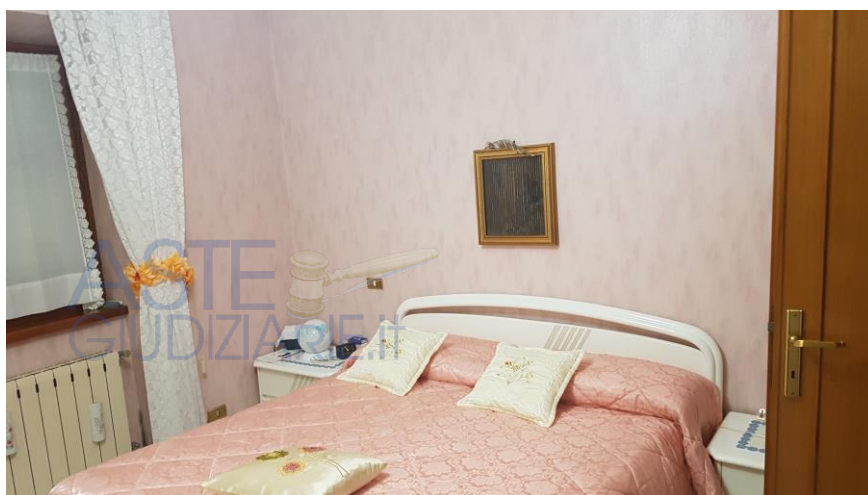
Il piccolo pianerottolo con gradini permette l'accesso, all'appartamento dalla corte comune
