TRIBUNALE ORDINARIO DI ROMA

ASTE
GIUDIZIARIE® “RELAZIONE PERITALE”
CAUSA TRA

(R.G. 18861/21)

UNITA' IMMOBILIARE SITA IN VIA MONTE ORSELLO SNC LUCOLI (AQ)

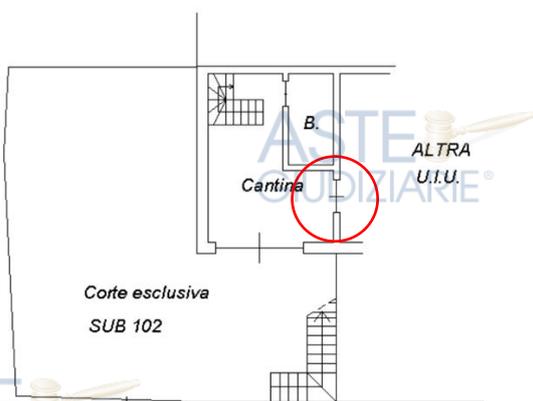
Estratto planimetria catastale appartamento

viste le planimetrie ultime in atti relative agli immobili per cui è causa si riporta che NON sussistono difformità tra la planimetria depositata in catasto e l'attuale stato dell'immobile censito al foglio 32, particella 317, subalterni 101 e 102 (appartamento). Mentre per l'immobile censito al foglio 32, particella 317, subalterni 24 e 79 (box auto) si riscontra la mancanza dell'apertura che mette in comunicazione l'appartamento con il box auto.

Si ritiene che l'immobile abbia tutti i requisiti formali per la commerciabilità ai sensi della L. 47/85 salvo il necessario allineamento della planimetria catastale del box auto per quanto riportato nel paragrafo successivo.

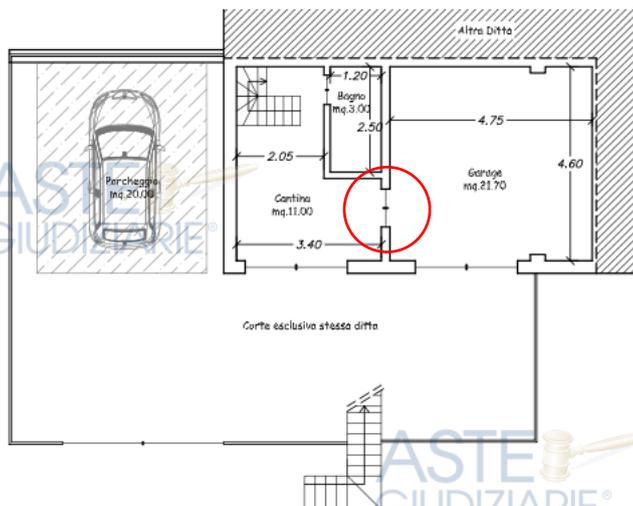
Estratto della CILA protocollo 6402 del 17/12/2020

vista: la Comunicazione di Inizio Lavori Asseverata (c.d. CILA) in sanatoria protocollata presso lo sportello unico del comune di Lucoli a mezzo PEC con protocollo 6402 del 17/12/2020; la variazione catastale del 08/04/2021 Pratica n. AQ0028815 in atti dal 09/04/2021 FUSIONE E CAMBIO D'USO (n. 8132.1/2021) relativa all'appartamento censito al foglio 32, particella 317, subalterni 101 e 102; la planimetria catastale relativa al posto auto censito al foglio 32, particella 317, subalterni 24 e 79; si ritiene che l'immobile abbia tutti i requisiti formali per la commerciabilità ai sensi della L. 47/85 salvo il necessario allineamento della planimetria catastale del box auto per quanto riportato nel paragrafo successivo.
