# TRIBUNALE DI ROMA

Perizia dell'Esperto ex art. 568 c.p.c. arch. **Giovanni Carofei**, nell'Esecuzione Immobiliare **1140/2023** del R.G.E.

**Bene N° 1** - Appartamento in Roma (RM) - Via Nazionale n. 243, sc. A, int. 14, p. 5

**Bene N° 2** - Cantina ubicata a Roma (RM) - Via Nazionale n. 243, scala B, interno 9, piano S1

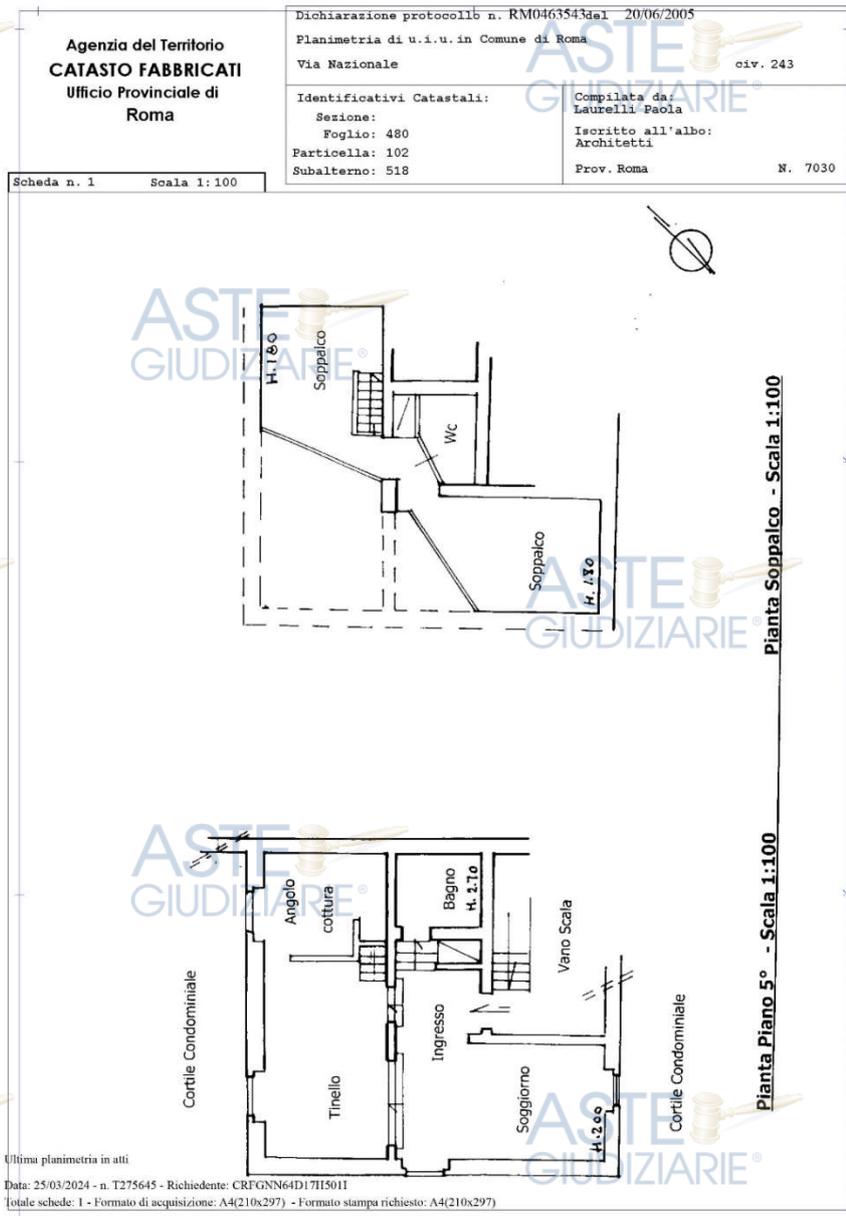
**Ultima pianta catastale in atti**

Passaggi catastali intervenuti per l'appartamento:

- 1. **Fg. 480, p. 102, sub. 23, cat. A/4, vani 4, Via Nazionale, 243, sc. A, p. 5° (attico) – 6° (sottotetto), int. 14 - Pianta Catastale Impianto 30.12.1939 Soc. \*\* "\*\*\*\*\*" (Ditta: Soc. \*\*\*\*\* spa sede \*\*\*\*\*).**

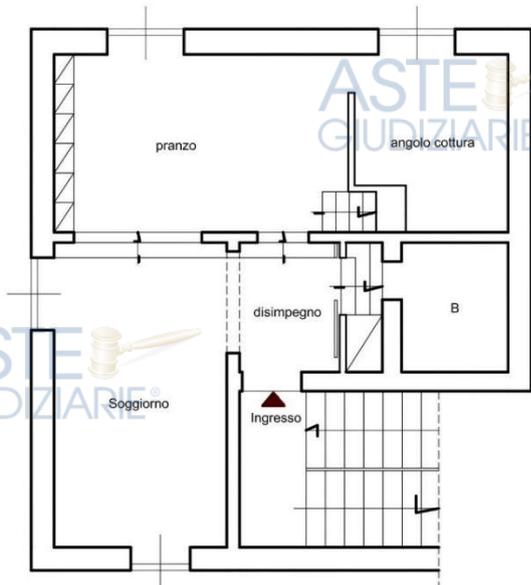
PIANTA PIANO 5

- Frazionamento catastale dell'appartamento tra piani 5 e 6 e frazionamento catastale cantina p.S1 (irreperibilità delle pratiche amministrative comunali di regolarità urbanistico edilizia)
- diversa posizione tramezzo bagno piano soppalco (evidenziato in rosso)
