TRIBUNALE DI ROMA

Perizia dell'Esperto ex art. 568 c.p.c. Arch. Marini Domenico, nell'Esecuzione Immobiliare 1601/2018 del R.G.E.

ASTE
GIUDIZIARIE®ASTE
GIUDIZIARIE®ASTE
GIUDIZIARIE®ASTE
GIUDIZIARIE®**LOTTO UNICO**

Bene n° 1: Appartamento con giardino di pertinenza in Via Magliano de' Marsi n. 15 piano T interno 1

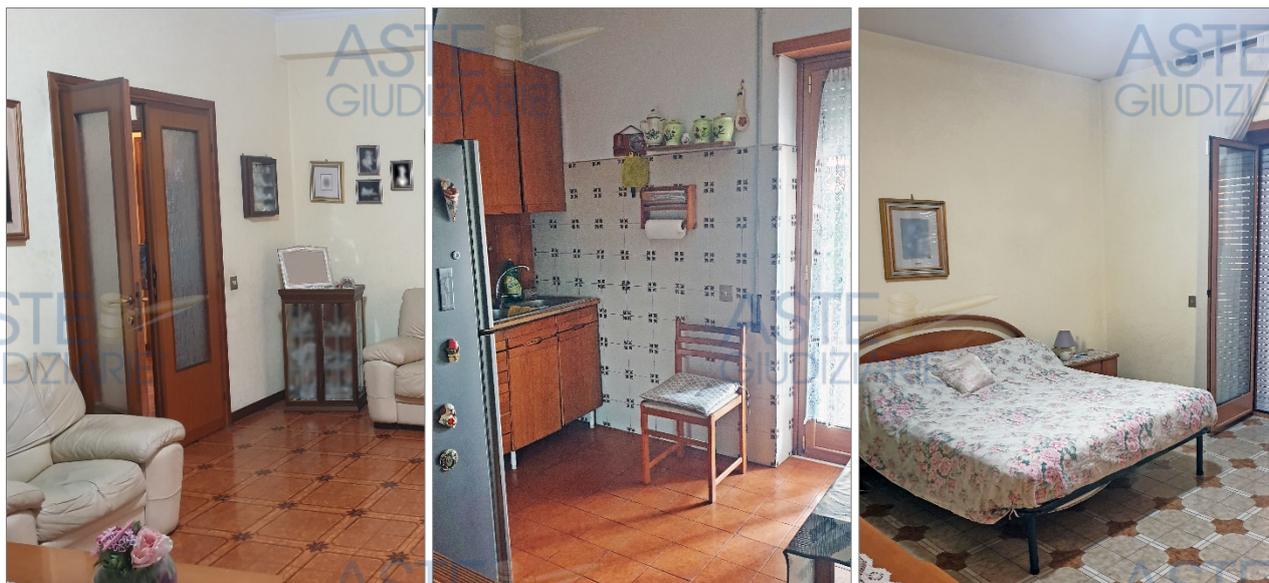
L'appartamento, che si presenta arredato e dotato di finiture di buona qualità, è composto da ingresso e disimpegno, soggiorno, cucina, due camere e due bagni; sono altresì presenti la terrazza a livello ed il sottostante giardino di pertinenza, collegato alla predetta terrazza mediante una scaletta in ferro.

I pavimenti sono in gres porcellanato, le pareti tinteggiate di colore chiaro con effetto spatolato, la cucina ed i bagni presentano pavimenti e rivestimenti di tipo ceramico; le porte sono in legno tipo noce, quella d'ingresso blindata, gli infissi esterni sono in alluminio con doppio vetro, protetti da serrande avvolgibili in pvc e grate in ferro apribili di colore bianco.

La terrazza a livello è pavimentata in mattonelle di gres e protetta da parapetto in muratura a vista; il sottostante giardino di pertinenza, recintato da muretto con sovrastanti grate in ferro, è in parte adibito ad orto ed in parte tenuto a prato, con piante a medio ed alto fusto.
