**AGGIORNAMENTO PERIZIA 771/2021**  
del 30/05/2024

Perizia dell'Esperto ex art. 568 c.p.c. Arch. Caminiti Ugo, nell'Esecuzione Immobiliare  
771/2021 del R.G.E.

**BANCA NAZIONALE DEL LAVORO SPA**

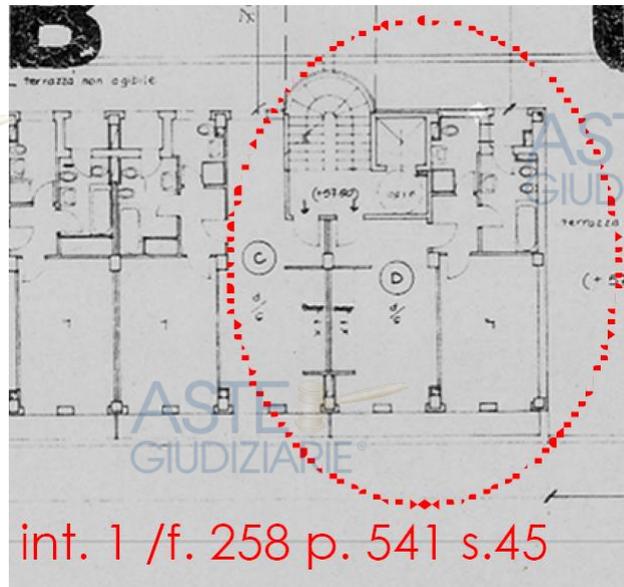
- **Bene N° 1** - Appartamento ubicato a Roma (RM) - via Pian di Sco' 66/A, scala D2, interno 1, piano 1

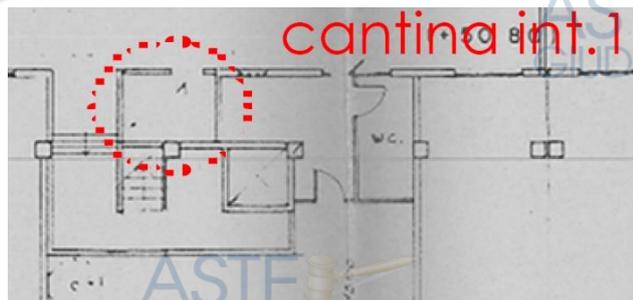
- **Bene N° 2** - Cantina ubicata a Roma (RM) - via Pian di Sco' 66/A, scala D2, interno 1, piano T

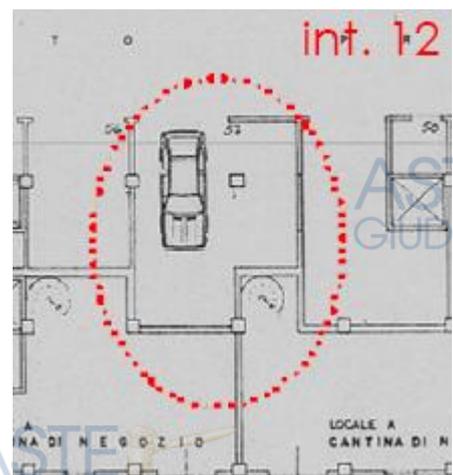
- **Bene N° 3** - Box ubicato a Roma (RM) - via Gaetano Zirardini 40, interno 12, piano S1

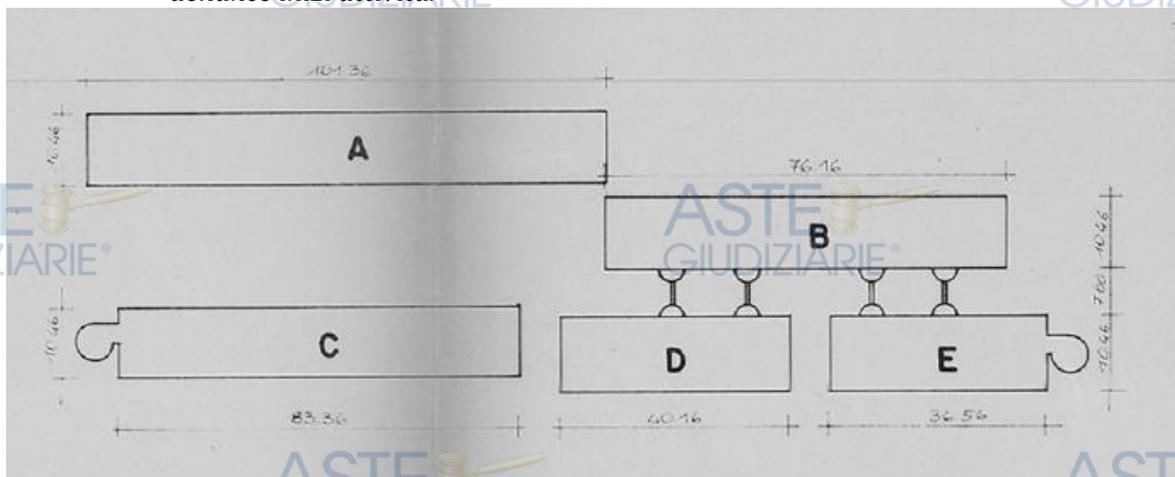
- Dalla domanda di condono (allegato 8) si evince la non realizzazione dei setti di collegamento fra i corpi di fabbrica indicati nella planimetria posta superiormente. Si riporta stralcio della perizia tecnica:

L'abuso riguardava l'omessa realizzazione di quattro setti in c.a. di collegamento tra i fabbricati posti in Via Pian di sco realizzati con concessioni edilizie n° 1356/C - 738/C - 245/C rispettivamente del 27 Settembre 1989 - 31 Maggio 1990 e 28 Marzo 1991.

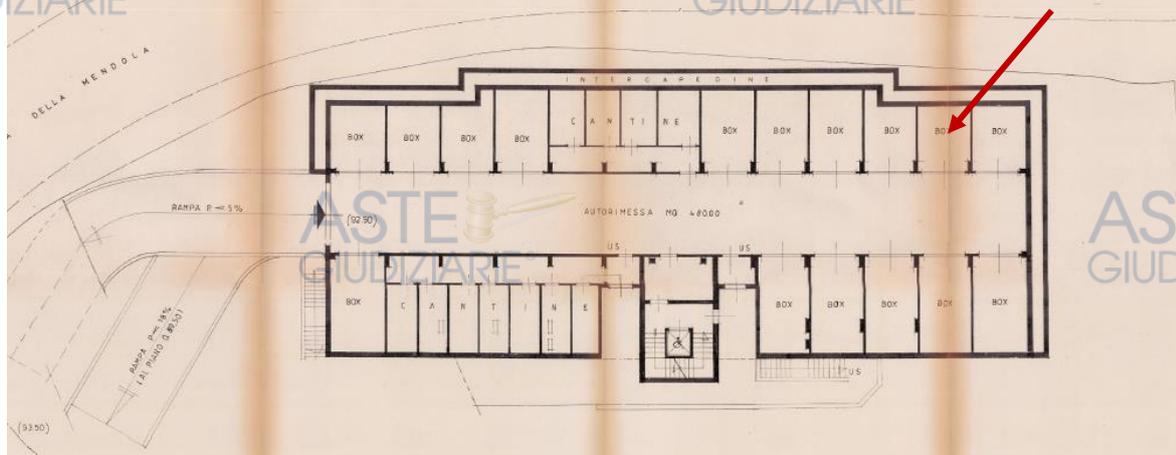
Individuazione sulla planimetria di progetto depositata presso gli Archivi del Comune di Roma del box con la corrispondenza dello stesso.

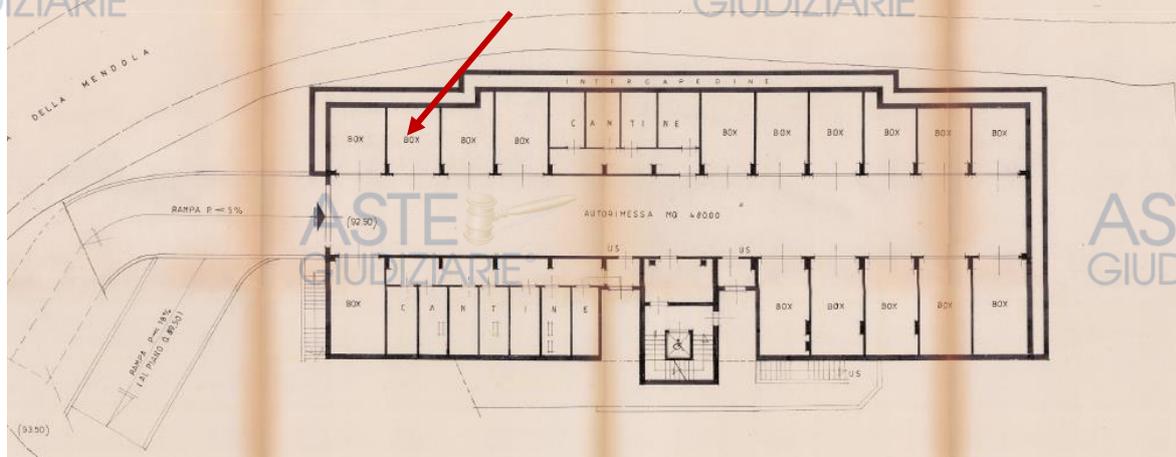
Individuazione sulla planimetria di progetto depositata presso gli Archivi del Comune di Roma del box con la corrispondenza dello stesso.
