TRIBUNALE di ROMA

RELAZIONE di STIMA LOTTO UNICO

Relativa al locale sito nel comune di Genzano di Roma (RM), alla via Enrico De Nicola n. 15 (già via del Mattatoio n. 212), identificato al Catasto Fabbricati al foglio 3 p.lla 625 sub 522 (ex p.lla 560 sub 19) cat. C/6 Piano S1.

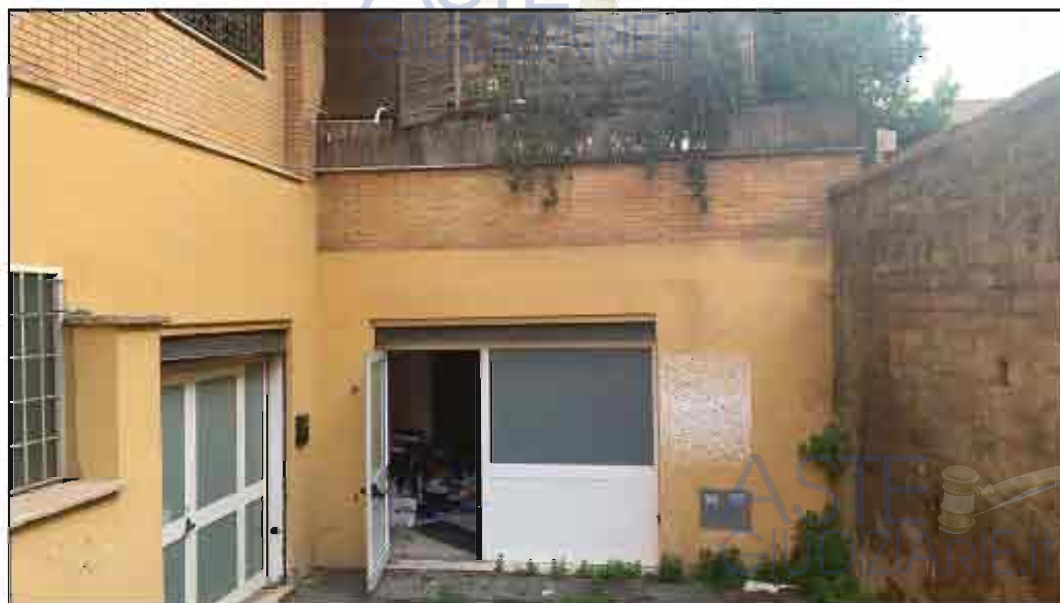
Il locale con destinazione catastale garage è accessibile, attraverso una rampa carrabile, da due ingressi pedonali, uno frontale e uno laterale rispetto alla rampa, si presentano in alluminio di colore bianco e vetro con serranda avvolgibile manuale.

Ingresso dalla rampa carrabile

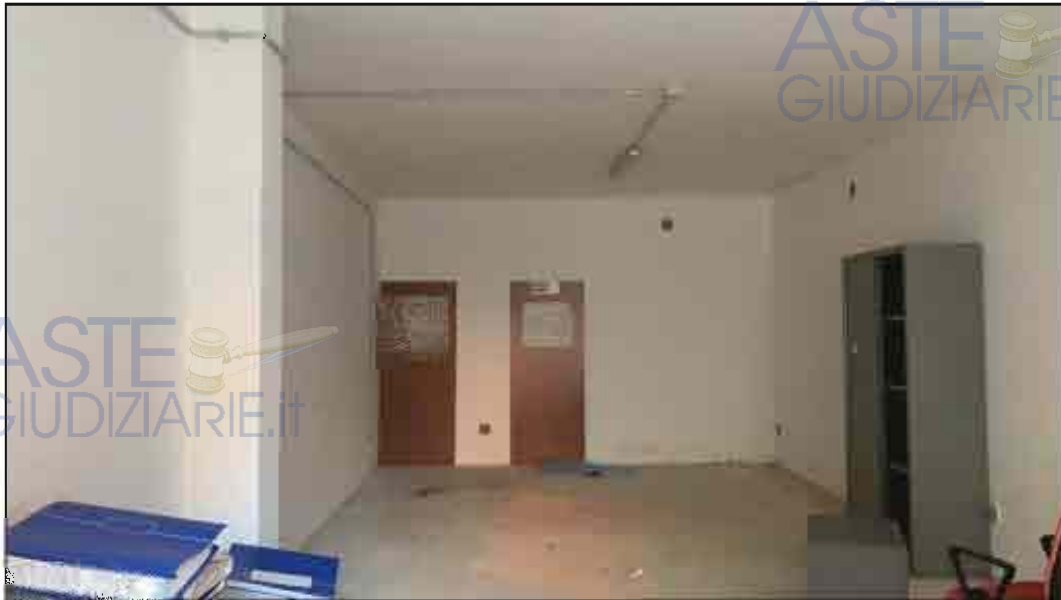
Vista interna

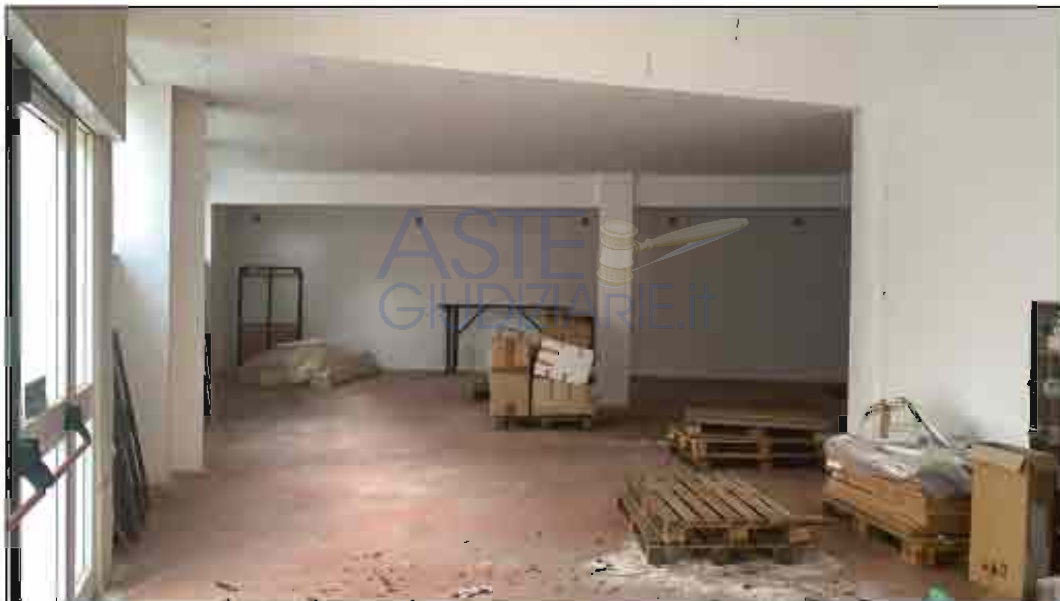
Vista interna

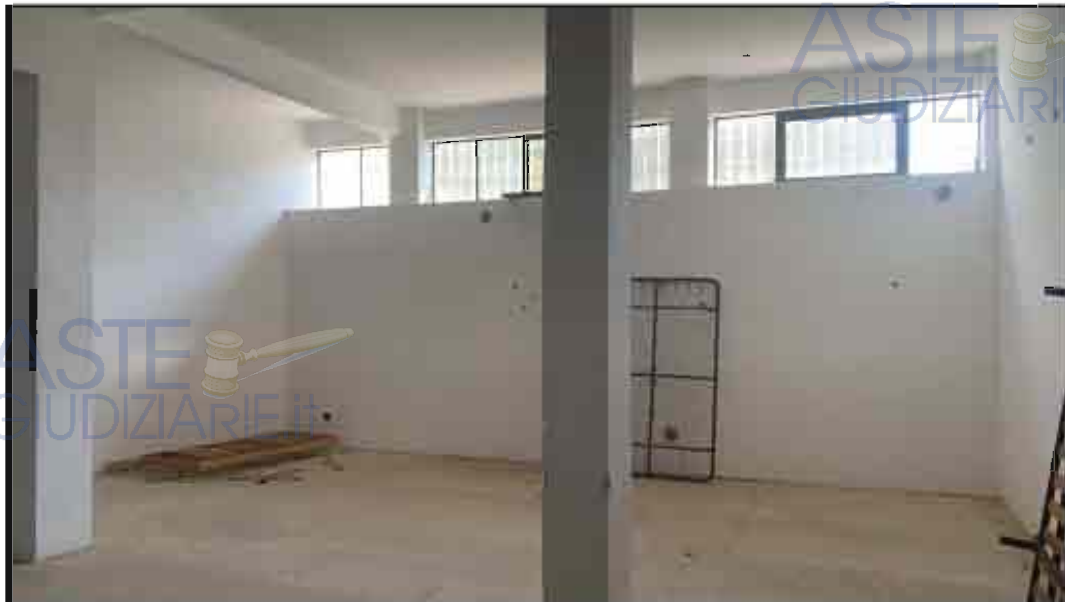
Vista interna

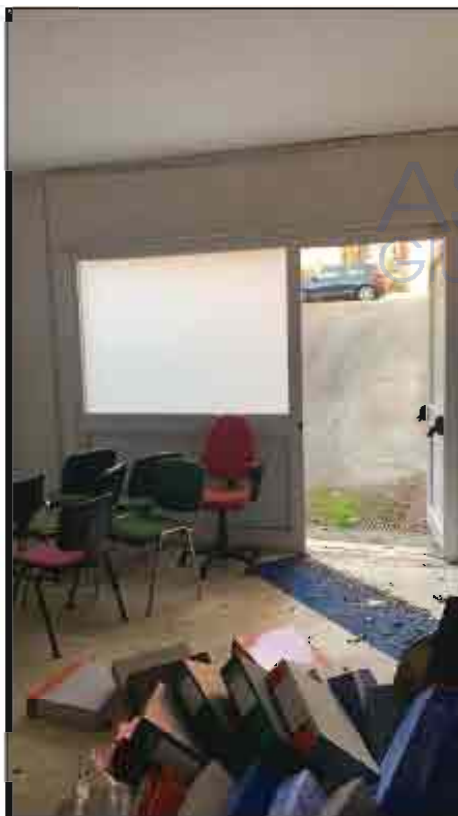
Ingresso frontale rispetto alla strada

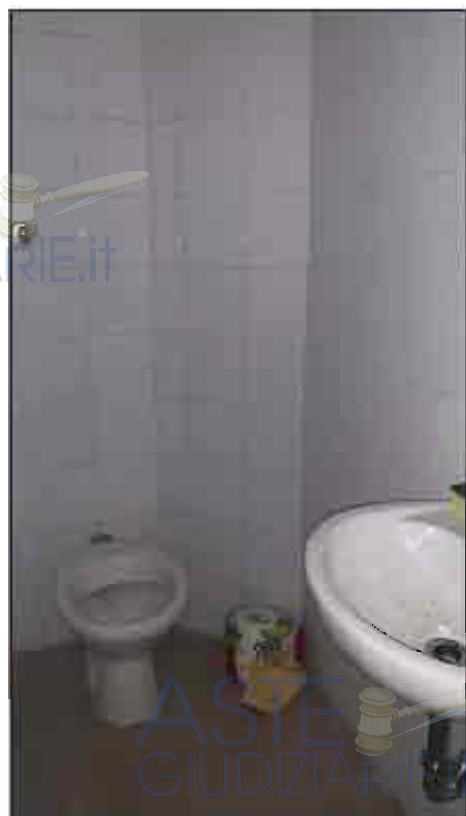
I rivestimenti e la pavimentazione dei bagni sono in piastrelle di ceramica di colore bianco e marrone, con dimensione 20 x 20 cm. All'interno del locale sono presenti vari oggetti, tra cui sedie, faldoni archivio, rete per materassi e tanti altri oggetti che non saranno oggetto di valutazione.

Bagno

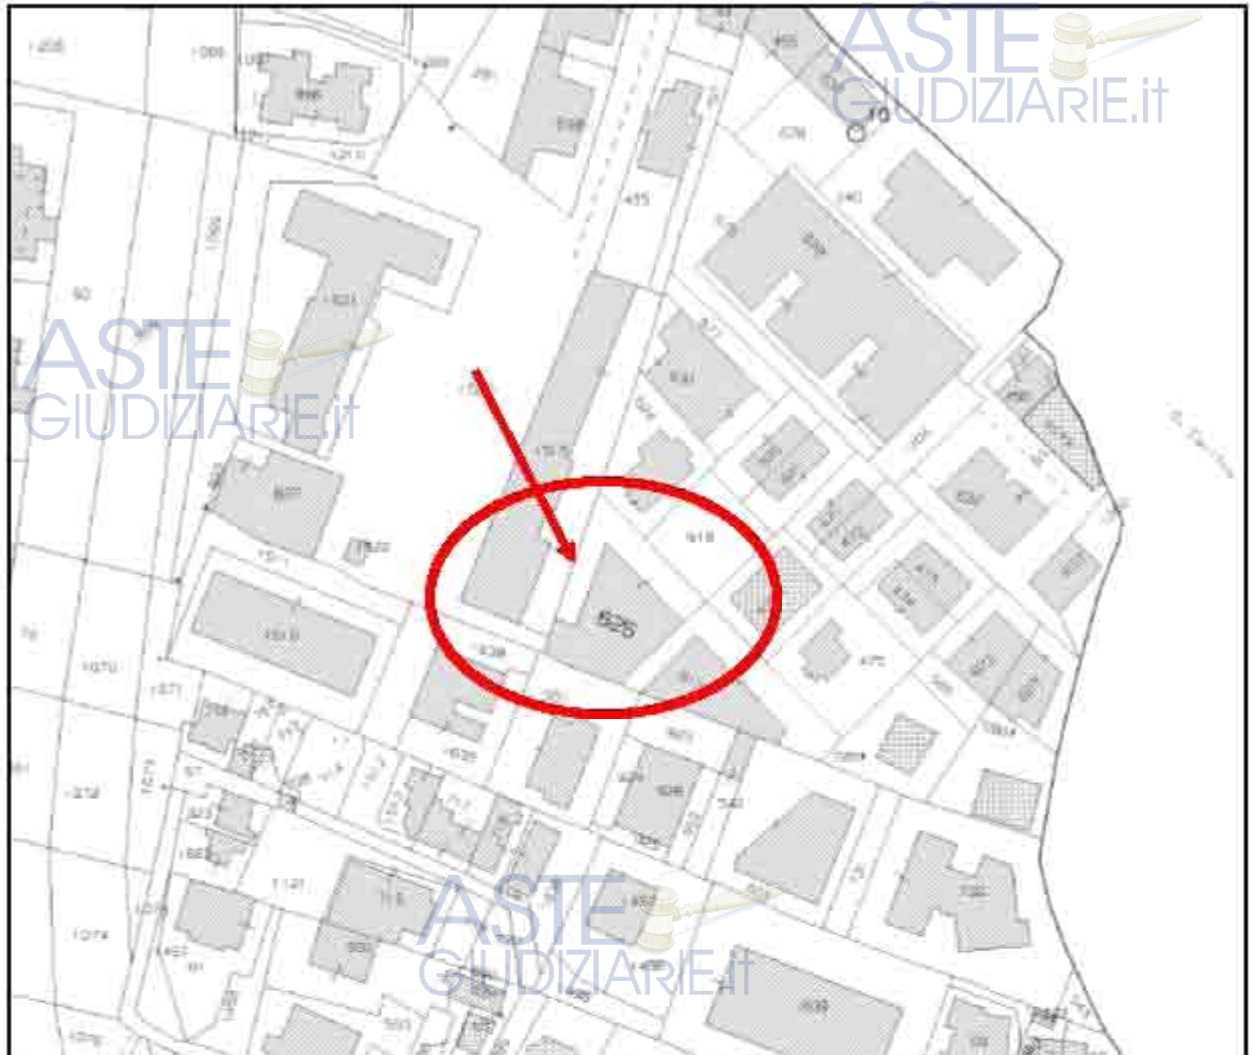
Fig. 2 - Stralcio estratto mappa del foglio 3 p.lla 625 con individuazione del lotto di terreno

Da un attento studio degli atti catastali, in particolare confrontando l'estratto di mappa attuale vedi fig. 2, con la planimetria allegata all'atto di compravendita del 1968 vedi fig. 1, si rileva la perfetta coincidenza grafica. Inoltre anche l'estensione della p.lla 625 di mq. 840 corrisponde alla estensione di mq. 840 della p.lla 55/b acquistata nel 1968. Pertanto si conferma che la p.lla 55/b corrisponde alla p.lla 625 del catasto terreni diventata particella 625, area di sedime del fabbricato ove è posto il bene di proprietà della società fallita e vi è continuità delle trascrizioni nell'ultimo ventennio.
