TRIBUNALE DI SCIACCA
Esecuzioni Immobiliari
Proc. n. 67/11 R.G.E

CTU - Arch. Domenico Scaglione

RELAZIONE DI CONSULENZA TECNICA D'UFFICIO
PARTE GENERALE

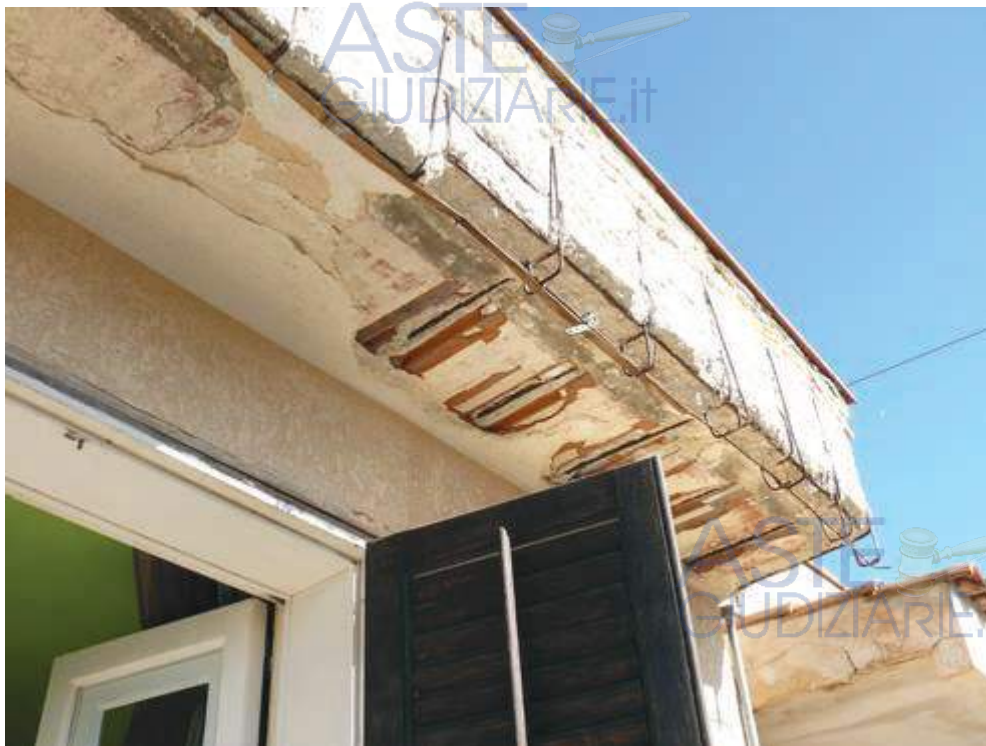
VISTA DEL CORNICIONE DI COPERTURA

esternamente i frontalini e gli intradossi del cornicione di coronamento e dei balconi presentano notevoli scrostamenti con messa a nudo dei ferri di armatura, e pertanto necessitano di opportuni lavori di ripristino del copri ferro, come pure il manto di pavimentazione dei balconi:

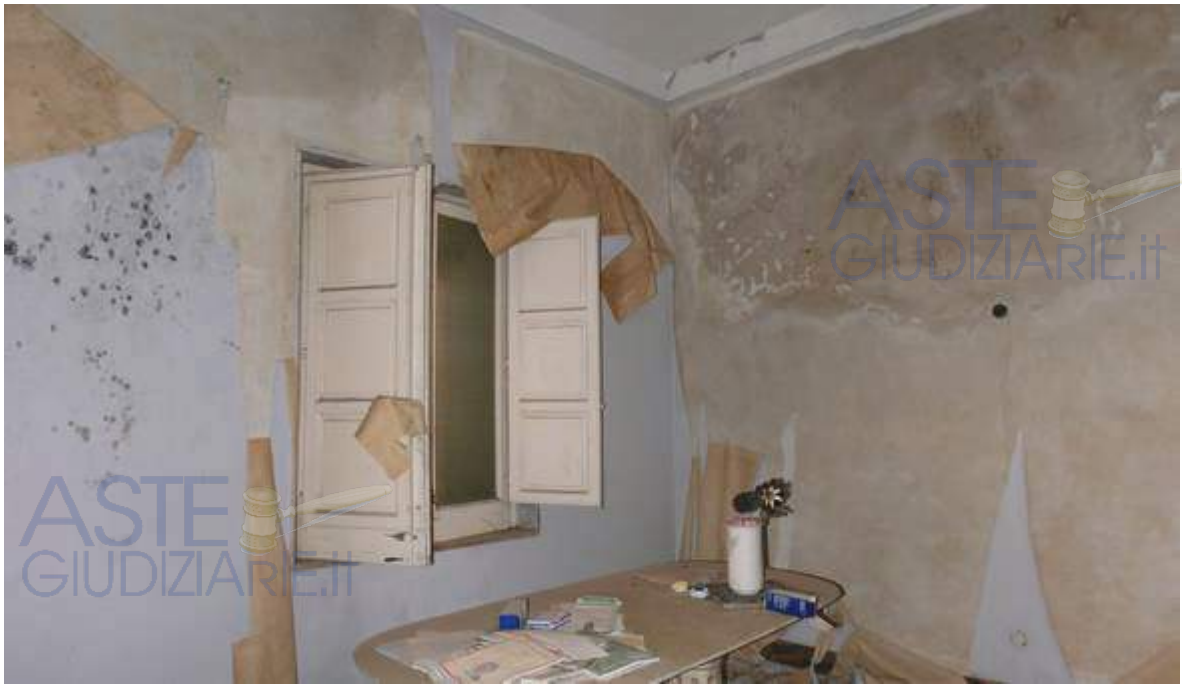
VISTA DI INTERNO A PRIMO PIANO

Da una sommaria ricognizione, si evidenziano segni di dissesti strutturali che interessano le volte.

- le pareti dei vani sono ricoperti da carte da parati in gran parte scollate e che mettono in evidenza gli intonaci sottostanti con chiare tracce abbastanza vistose di umidità:
- i pavimenti dei vani nn. 4,5,6,7 che prospettano sul vicolo Di Vita sono in marmette di cemento in buono stato di conservazione, mentre i rimanenti vani mantengono gli originali

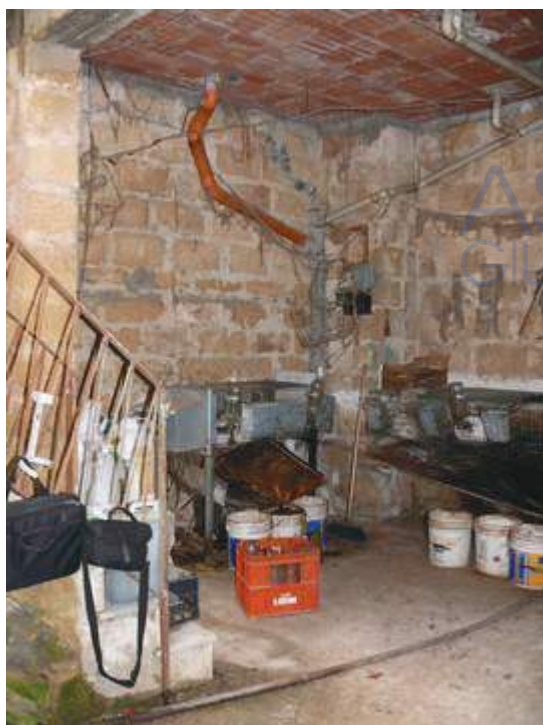
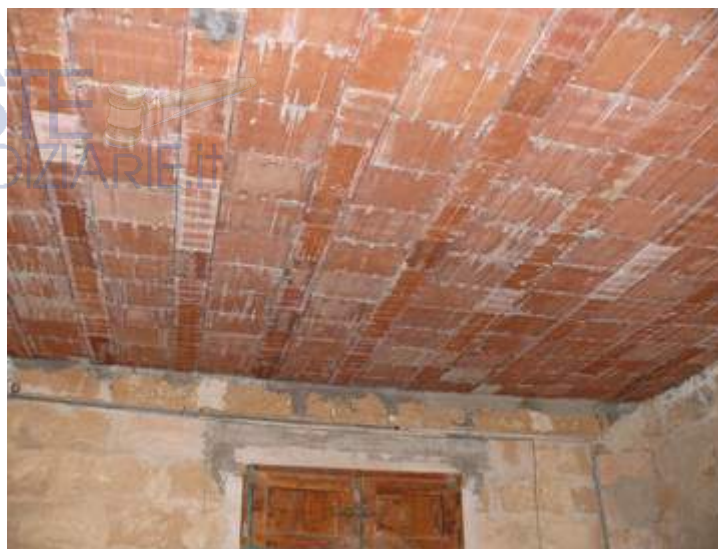
VISTE DI INTERNI A PIANO TERRA

Da una sommaria ricognizione, si evidenziano segni di dissesti strutturali che interessano scollamento di murature.

- i vani nn. 1 e 2 mancano degli intonaci, mentre il vano n. 3 presenta ancora quelli originali in malta di calce molto degradati;
- i pavimenti sono in battuto cementizio
- gli infissi esterni sono in legno ancora in buono stato, mentre quelli interni sono del tutto inutilizzabili;
