# TRIBUNALE DI LAGONEGRO (PZ) ex Tribunale di Sala Consilina (SA)

## RELAZIONE DI CONSULENZA TECNICA D'UFFICIO

PROCEDURA D'UFFICIO N. 76/2011 R.G.E.

Immobili oggetto di pignoramento:	n. 1 unità immobiliare costituita da:
1	<u>Appartamento</u> (proprietà 1/1) Teggiano (SA) via Processione, snc NCEU F. 35 p. 160 sub 3 piano T-1 cat. A/2, cl. 5 – 7 vani
2	<u>Commerciale</u> (proprietà 1/1) Teggiano (SA) via Processione, snc NCEU F. 35 p. 160 sub 2 piano T cat. C/1, cl. 6 - 119 mq
3	<u>Bene comune</u> Teggiano (SA) via Processione, snc NCEU F. 35 p. 160 sub 1 piano T

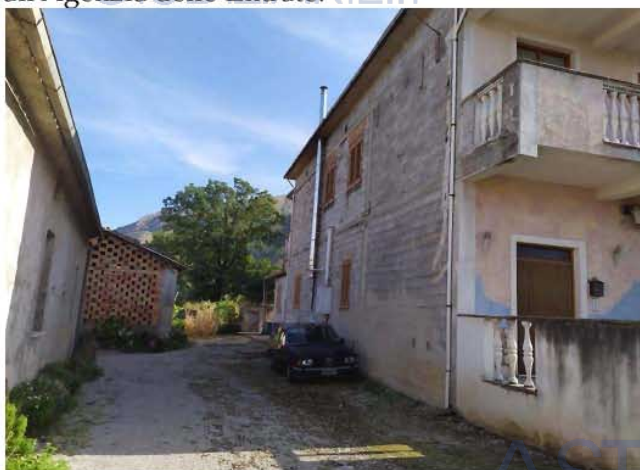
vista NORD - EST

Il bene pignorato ricade in un lotto ubicato nel Comune di Teggiano (SA) alla via Processione, snc in zona periferica rispetto al centro storico, dal quale dista circa 5 km, e a una distanza di circa 10 Km dall'ingresso dell'autostrada A2. La parte esterna all'edificio costituisce pertinenza comune ai due immobili di cui al catasto sub 2 e 3, orientata sul lato nord-ovest del lotto, presenta un'area asfaltata adibita a parcheggio, separato tramite una siepe dal marciapiede su cui si affacciano le serrande dei locali al piano terra e l'ingresso al vano scala che porta al piano superiore. Una parte di questa area affianca l'edificio sul lato a nord-est, conducendo alla corte del lotto 2 e al giardino del lotto 1. Si riportano le viste fotografiche principali estrapolate dall'album fotografico (*Allegato 22*).

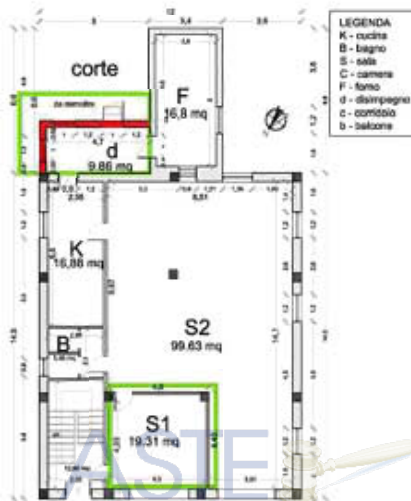
Pianta Piano Terra

#### Lotto 1:

al PT vano scala 12,8 mq

al P1 K=20,3 mq; B=5,6 mq; S=24,6 mq; C1=11,1 mq; C2=13,6 ma; C3=18,9 mq; C4=23 mq; d=19,4; **Totale: 136,5 mq**

#### Lotto 2:

al PT S1=19,31 mq; S2=99,63 mq; B=5,86 mq; K=19,31 mq; F=16,8 mq. **Totale: 158,5 mq**
