**RELAZIONE PERITALE**

**Esecuzione immobiliare  
nei confronti della sig.ra:**

**TRIBUNALE DI SANTA MARIA CAPUA VETERE**

Proc. N.R.G.E. 129/2021.

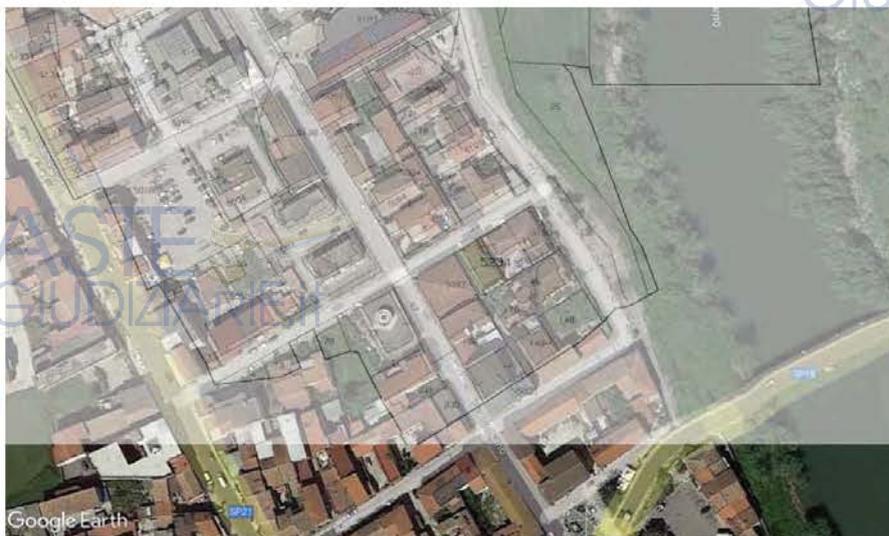
Conformemente a quanto richiesto dai quesiti del mandato, si allega una sovrapposizione di

una foto satellitare, reperita sul web, con uno stralcio della mappa catastale elaborata dalla SOGEI [cfr. all. n. 04]. Per una migliore individuazione del fabbricato, inoltre, si riporta uno stralcio della cartografia in scala di

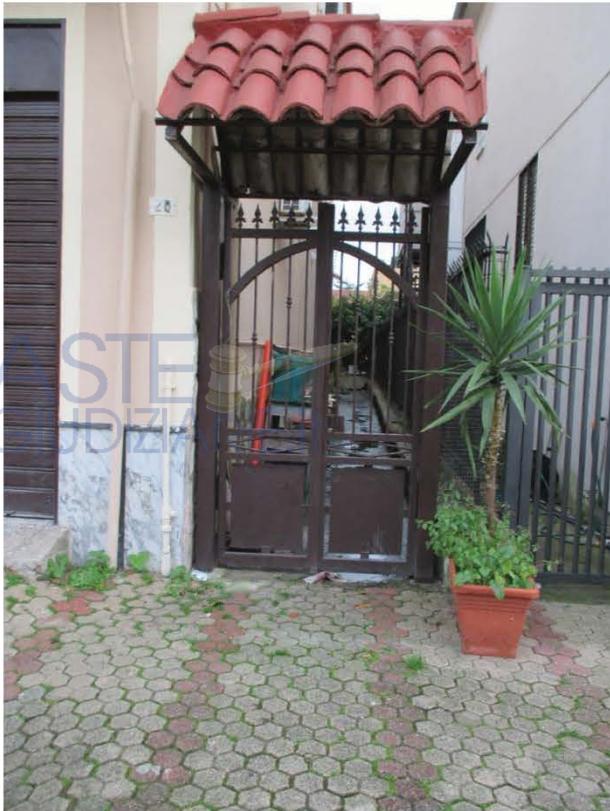
sia in pietra naturale ad “opus incertum” in corrispondenza del corridoio di ingresso, sia in

marmo sul prospetto principale. Sono evidenti solo piccole aree in cui l'intonaco risulta localmente distaccato e crollato, in particolare al piano terra in corrispondenza della pavimentazione esterna, in cui appaiono piccole ma evidenti tracce di umidità di risalita nella muratura con conseguente formazione di essenze spontanee vegetali.

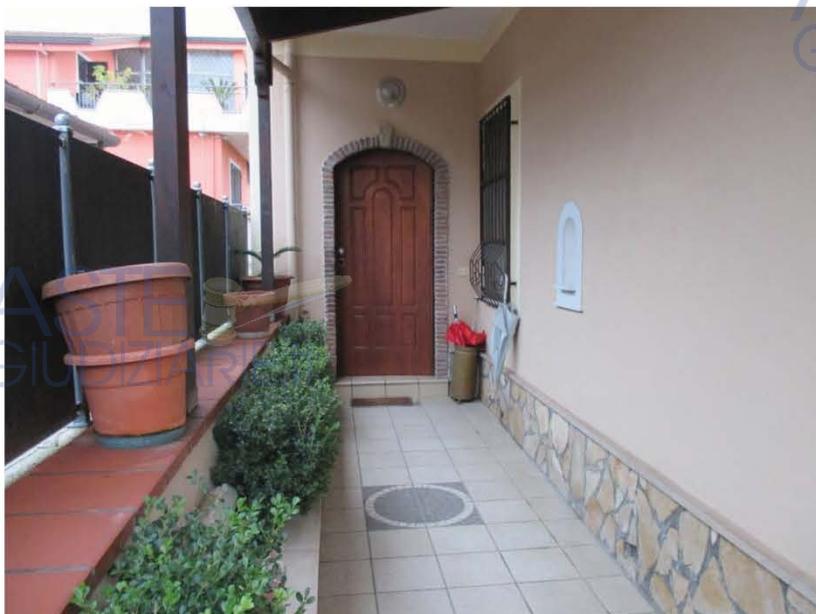
De Gasperi; dal varco si accede ad un piccolo atrio parzialmente scoperto che immette al successivo androne per il tramite di un ulteriore portoncino. Questo atrio è pavimentato con una

pavimentazione continua in piastrelle di gres di colore chiaro ed è rifinito alle pareti con intonaco civile e pittura anch'esso di colore chiaro. L'atrio appare come un corridoio coperto superiormente in parte sia dal terrazzo dell'appartamento del primo piano ed in parte da un prolungamento a tettoia con

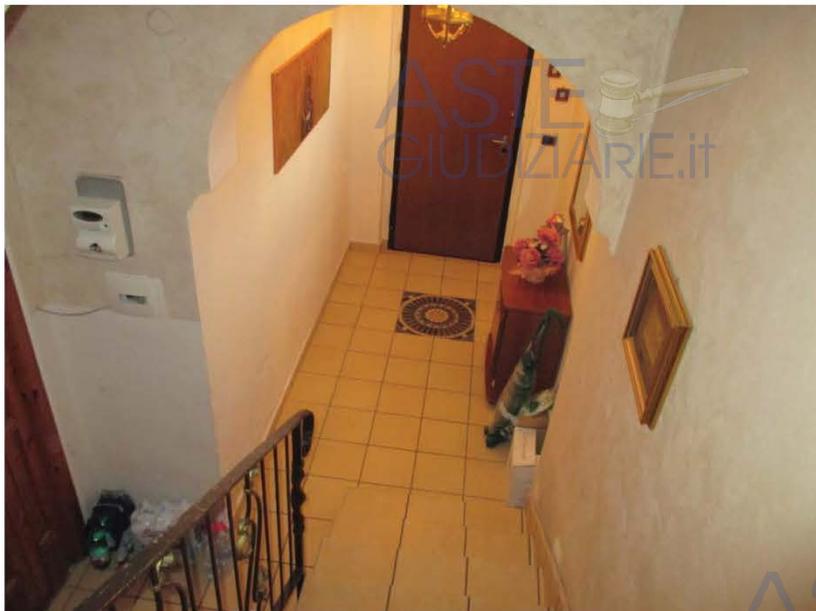
struttura in legno; il lato esposto ad Est non è tompagnato ed è unicamente separato dalla contigua proprietà di terzi a mezzo di un muretto e ringhiera in ferro. Dal piccolo atrio in parola,

di forma rettangolare, si accede all'androne comune del piano terra per il tramite di una porta con struttura in ferro e serratura di sicurezza e ornate in pietra. L'androne ha forma rettangolare è di piccole dimensioni; è pavimentato con piastrelle in gres di colore chiaro ed ha una finitura ad intonaco civile

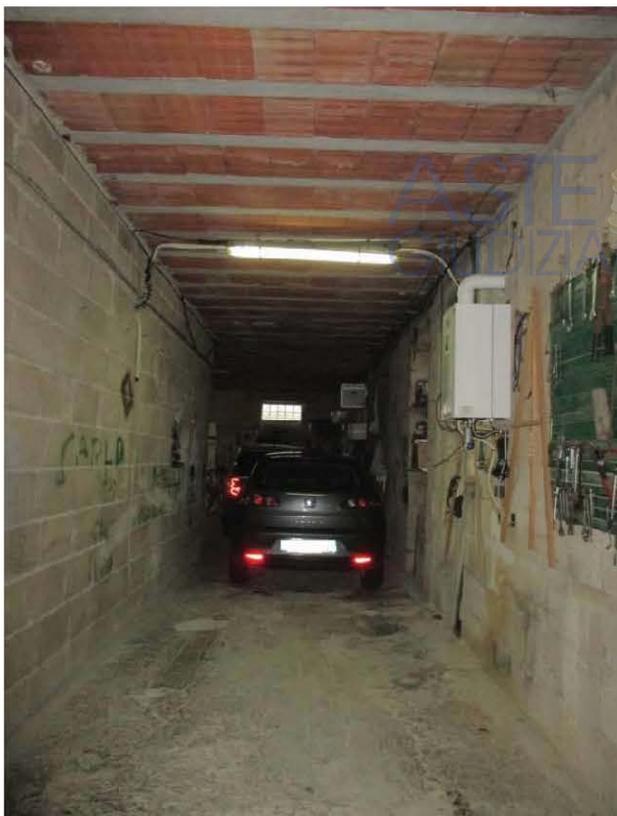
Trattasi di un ampio vano su unico livello, di forma ad "L" con varco carrabile fronte strada

e dotato di sopraluce esposti ad Ovest e a Sud in vetrocemento per una parziale illuminazione dell'ambiente. L'immobile è coperto per tutta la sua consistenza ed è sottostante gli appartamenti dei piani superiori; esso confina con il cortile comune a Ovest ed a Sud, nonché ad Est con il vano di cui catastalmente al sub.10 e con la p.lla 5130 di proprietà di terzi. Internamente non è ripartito e suddiviso da tramezzi ed ha un'altezza costante leggermente maggiore di 3,00m.; la superficie netta calpestabile complessiva è pari a circa 76mq; al suo interno possono parcheggiare anche più veicoli purchè di dimensioni non grandi.

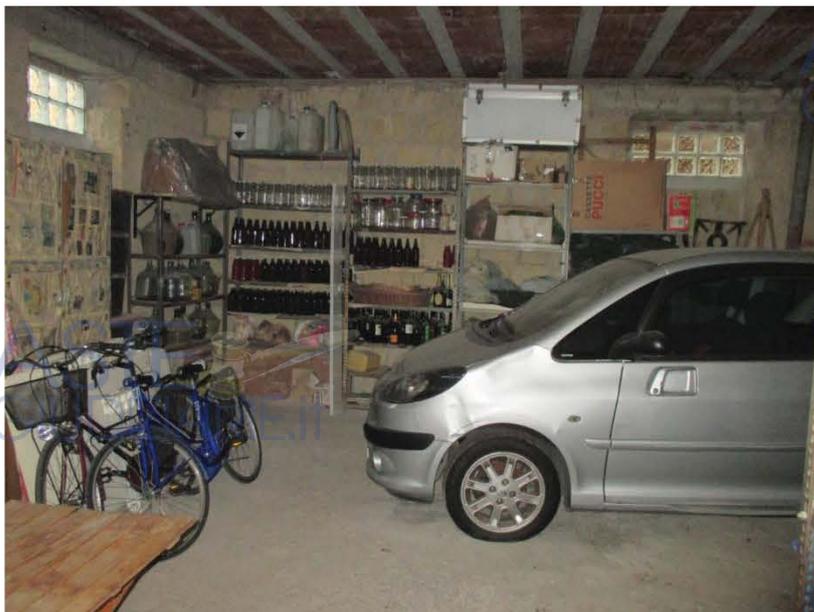
si presenta in uno stato rustico per assenza di intonaco e pittura di finitura sia sulle pareti

perimetrali che all'intradosso del soprastante solaio. La pavimentazione, anch'essa priva di finitura, si presenta come una superficie rustica e continua in cemento. All'interno del vano sono visibili tubazioni idriche ed una caldaia a servizio dell'appartamento sito al primo piano. Un avvolgibile a
