TRIBUNALE DI SANTA MARIA CAPUA VETERE

G.E. dott.ssa CATAGNA Linda
Procedura n. R.G.E. 1708/2023

RELAZIONE CONSULENZA TECNICA D'UFFICIO

Sono sottoposti a pignoramento i seguenti beni in Castel Volturno (CE), Centro Coppola Pinetamare, ricadenti nel Parco delle Rose n. 1, Viale delle Acacie, quali:

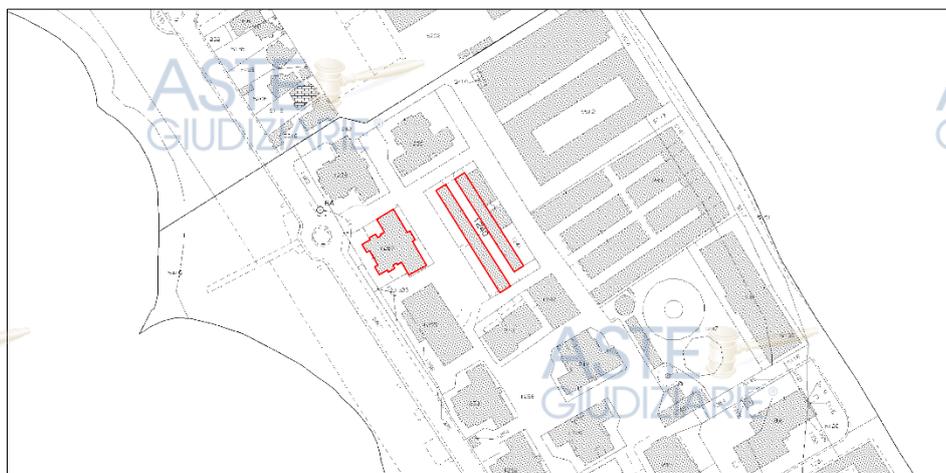
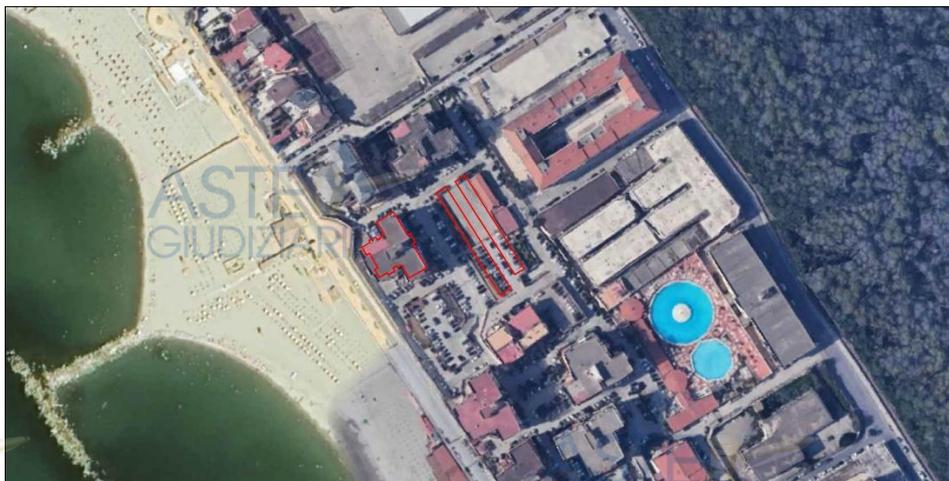
(All. 6: Sovrapposizione di ortofoto con mappa catastale)

Al fine dell'esatta individuazione dei manufatti pignorati, fa seguito la sovrapposizione dell'estratto di mappa con la foto satellitare reperita mediante Google Maps.

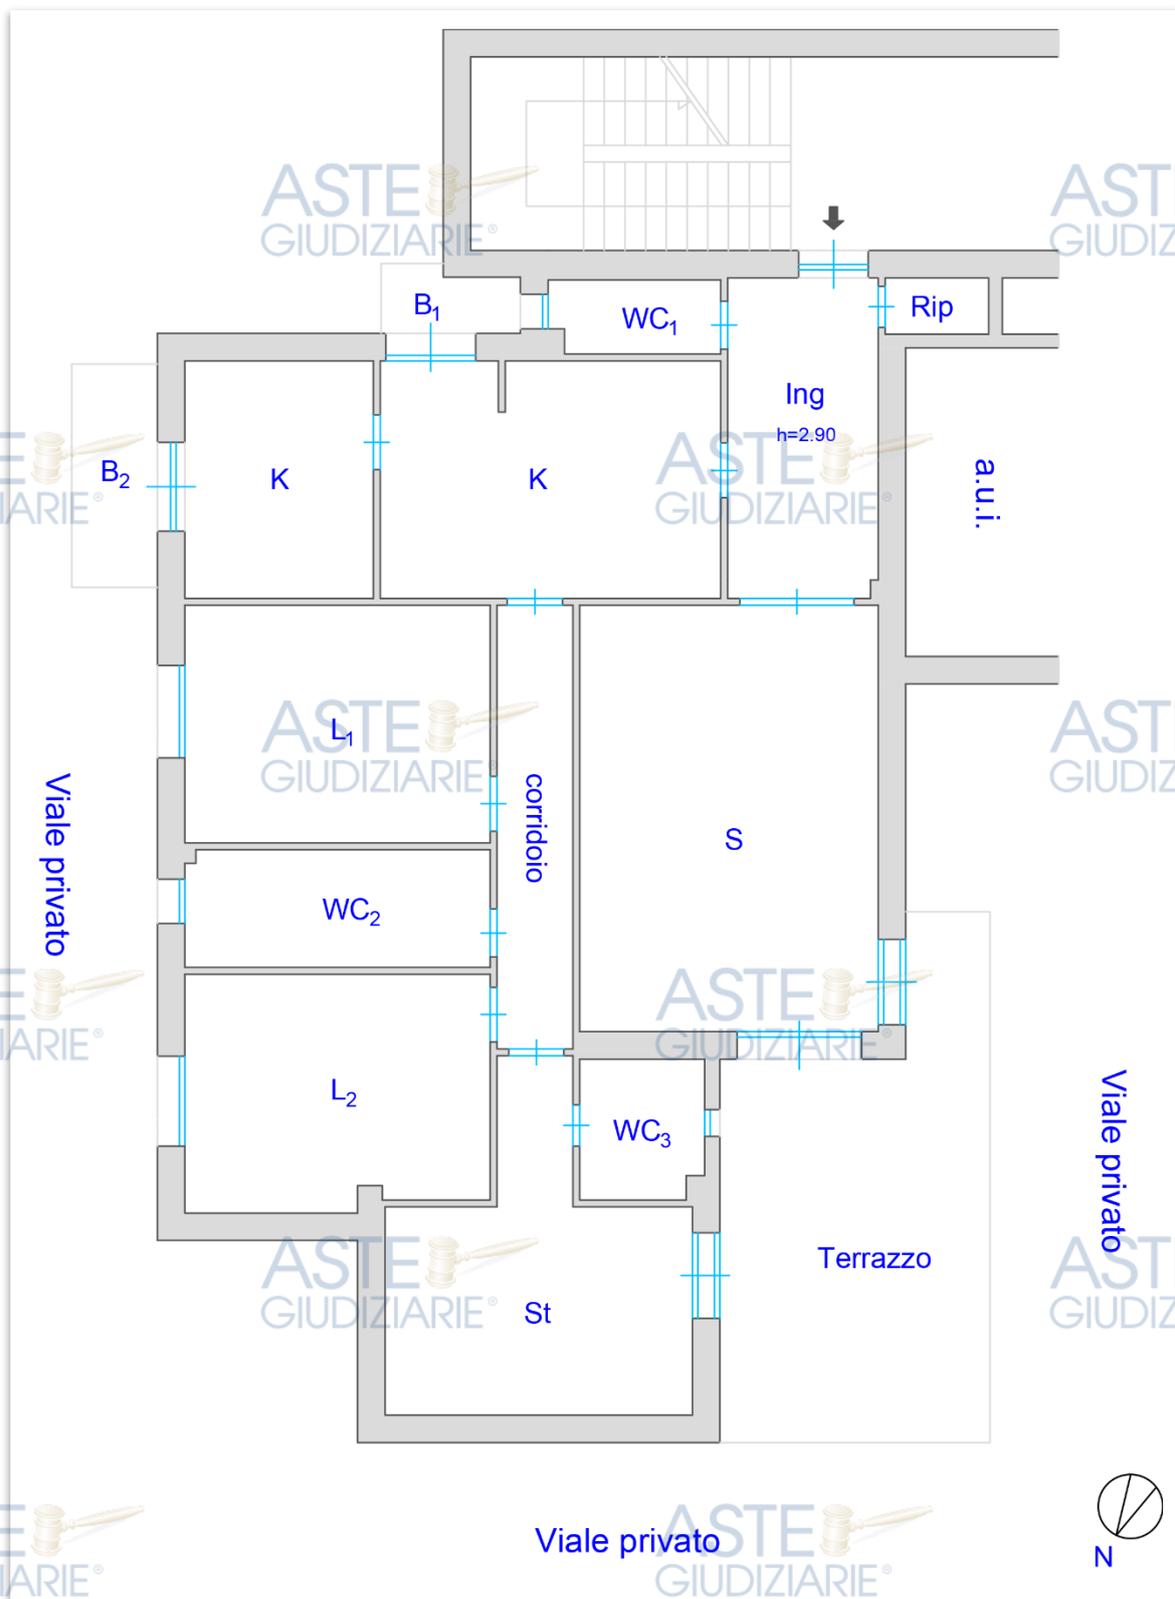
L'abitazione, posta al quinto ed ultimo piano, interno 17, si sviluppa su di un solo livello e consta di quattro vani (soggiorno, due camere da letto, uno studio), una cucina che si estende tra due locali, tre bagni, un piccolo ripostiglio. Dotata di due piccoli balconi e di un ampio terrazzo con affaccio sulla spiaggia. È concessa in locazione con regolare contratto registrato.

Con l'ausilio della planimetria riportata di seguito e con il supporto del rilievo fotografico si può meglio comprendere la distribuzione e lo stato attuale dell'appartamento.

Ogni vano è dotato di un'apertura, a meno del soggiorno che ne ha due e del ripostiglio, che è cieco. L'altezza dei vari ambienti è di circa 2,90 m. Le pareti perimetrali sono spesse circa 40 cm, i tramezzi interni circa 10 cm. Le porte interne sono in legno, miste a vetro. Gli infissi in alluminio. Non sono presenti gli avvolgibili.

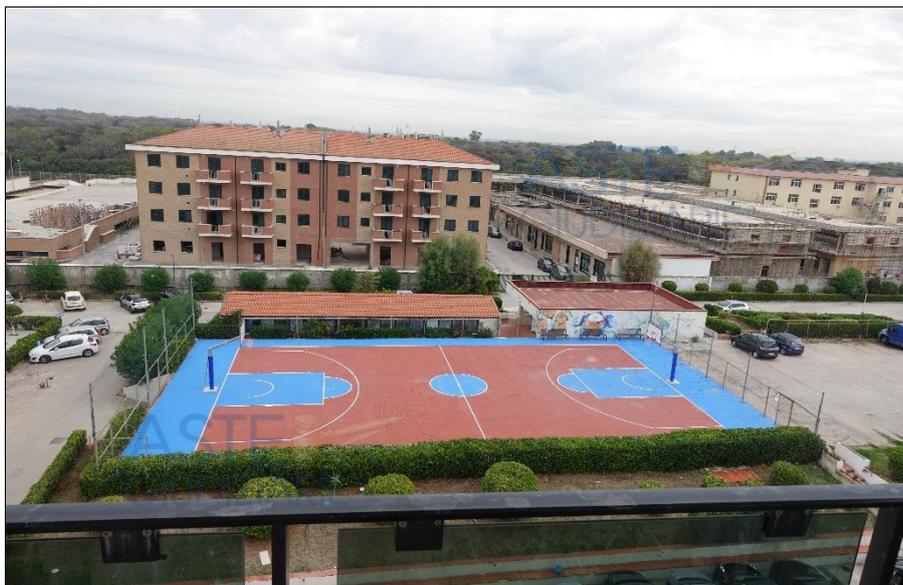
Copertura del volume garage A

Tra il volume della guardiana e l'edificio in cui ricade l'immobile 1, è posto il garage A in cui ricade l'immobile 2. Esso è sottoposto rispetto alla quota dei viali interni. Il solaio di copertura, leggermente sopraelevato rispetto agli stessi, è adibito a campo da basket.

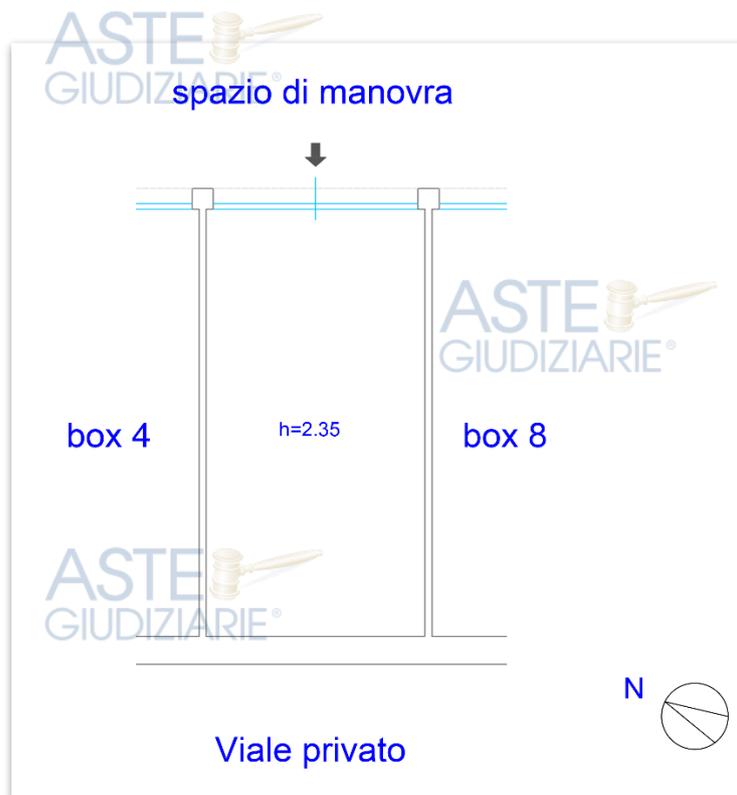
Con l'ausilio della planimetria riportata di seguito e con il supporto del rilievo fotografico si può meglio comprendere la distribuzione e lo stato attuale del box auto.

L'altezza è di circa 2,35 m. L'ampia porta di ingresso è in ferro. Il vano è rifinito con pittura di colore bianco. È dotato di impianto *elettrico* di tipo sottotraccia.

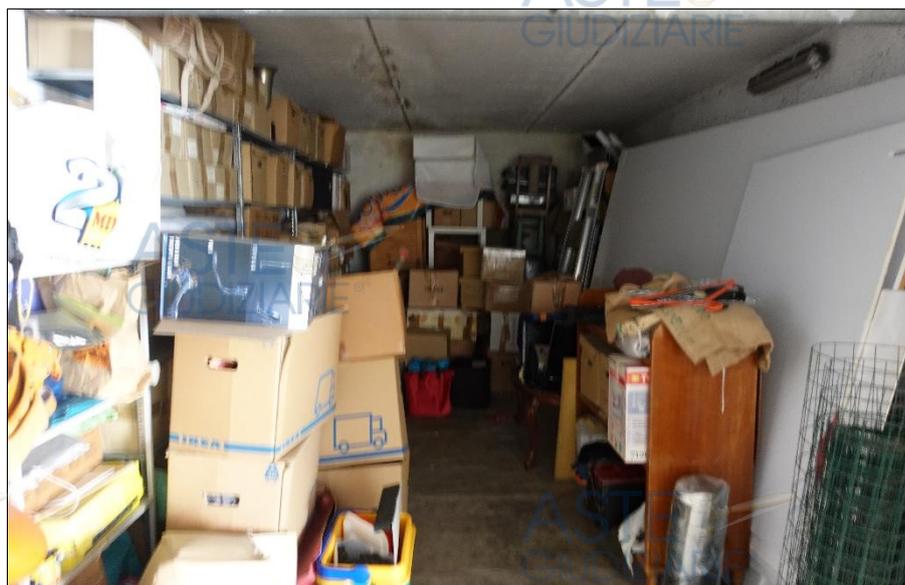
Si presenta in discreto stato di manutenzione. Consta di un solo vano, all'attualità ad uso deposito.

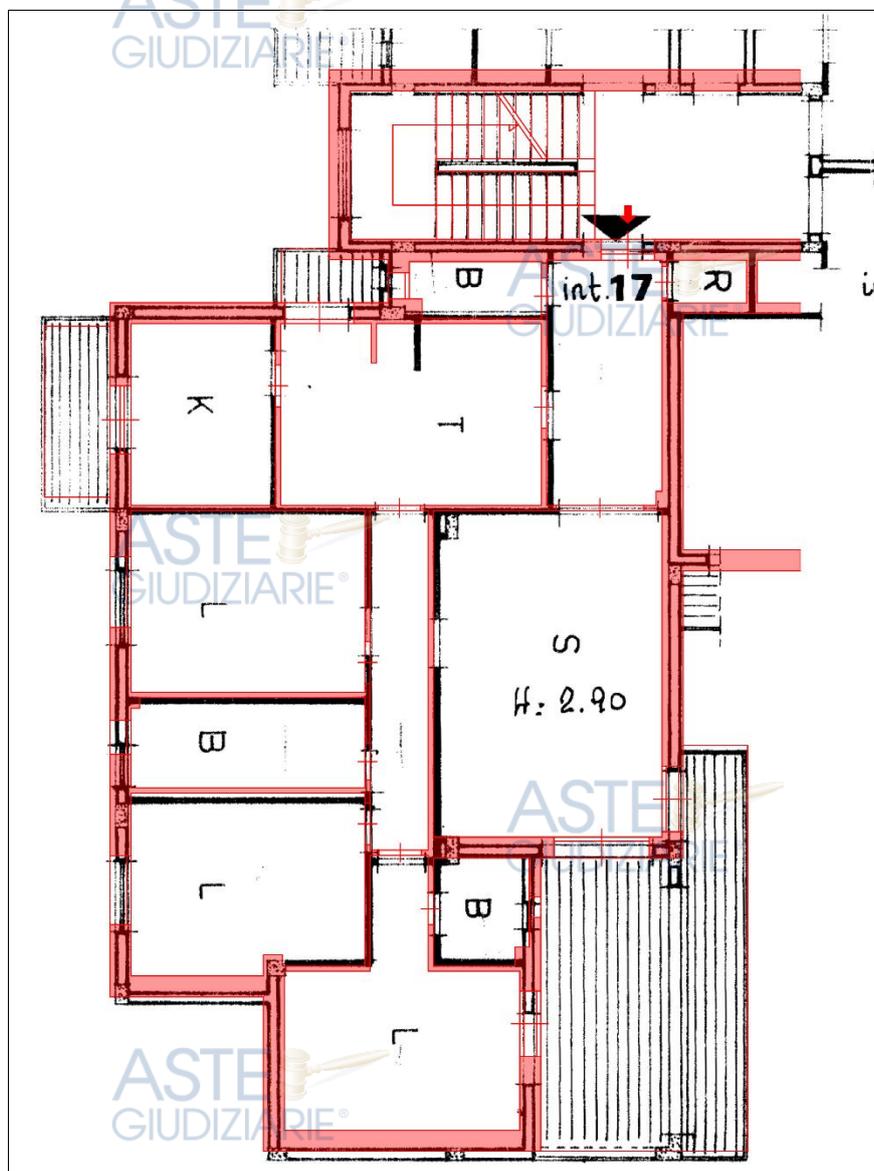
❖ IMMOBILE 1

Per quanto attiene le planimetrie catastali, con il supporto della sovrapposizione tra queste e lo stato dei luoghi (in rosso), è facilmente leggibile la comparazione.

Le minime difformità che si riscontrano nella sovrapposizione dei due grafici sono verosimilmente legate alla imprecisione grafica del disegno catastale.

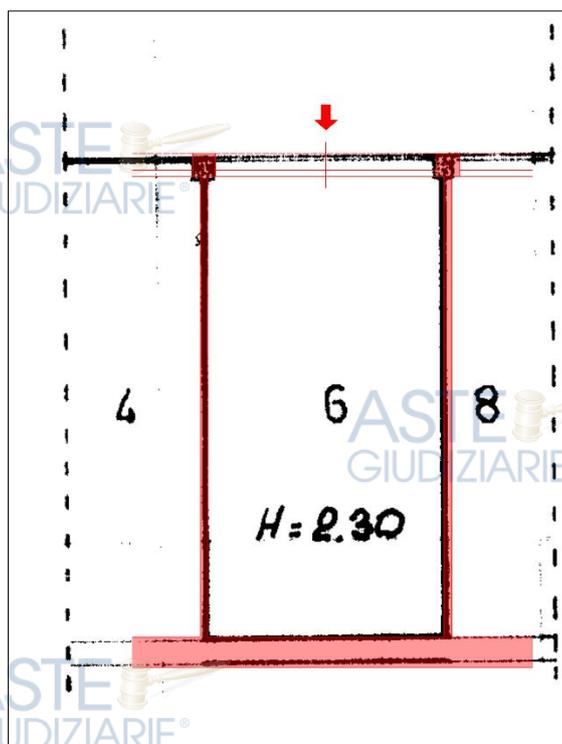
Dalla sovrapposizione non si riscontrano difformità.

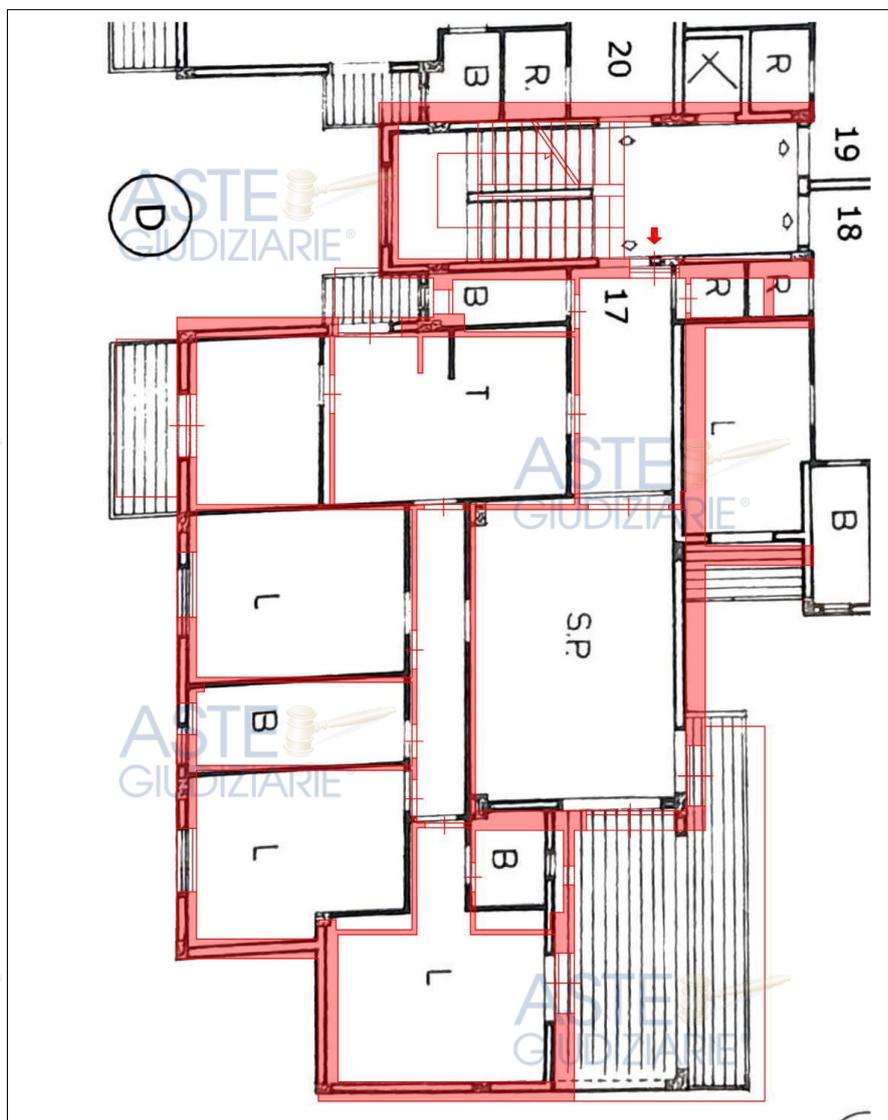
Si procede con la sovrapposizione del grafico relativo allo stato dei luoghi con quello della istanza di condono.

Tralasciando quelle imprecisioni che non lasciano perfettamente sovrapporre le due immagini, imprecisioni legate alla modalità di acquisizione dell'immagine del grafico del condono, si può affermare che la configurazione attuale è pienamente conforme a quella alla data della presentazione della domanda di condono.

Anche rispetto al grafico catastale, lo stato dei luoghi, come già precisato nei precedenti paragrafi, non presenta difformità.

In sintesi, per il fabbricato in cui ricade l'immobile in questione è verosimilmente presente una licenza edilizia, del 1964, di cui si trova traccia anche nella domanda di condono, sebbene il Comune non la rinvenga nei propri archivi. Risulta presentata istanza di condono ai sensi della L. 47/85 ma la pratica non è ancora stata perfezionata, in quanto manca parte della documentazione e manca il parere favorevole della Commissione Locale per il Paesaggio, subordinato alla presenza di opere non sanate (non relative all'immobile oggetto della presente perizia), quindi da ripristinare. Manca anche la corresponsione di somme.

Pertanto, per il perfezionamento della pratica di condono, si stima un costo, comprensivo di oneri tecnici, pari a **2.000 euro**, oltre al rilascio del parere favorevole dalla Commissione Locale per il Paesaggio.
