TRIBUNALE DI SANTA MARIA CAPUA VETERE
UFFICIO ESECUZIONI IMMOBILIARI

Procedura Esecutiva.....xxxxxxxxx
R.G. Esec. N°..... 222/2021
Custode Giudiziario..... Dott.ssa xxxxxxxx
Udienza modalità di vendita..... 03/11/2022

CONSULENZA TECNICA di UFFICIO
PER LA STIMA DI IMMOBILI SOGGETTI AD ESECUZIONE

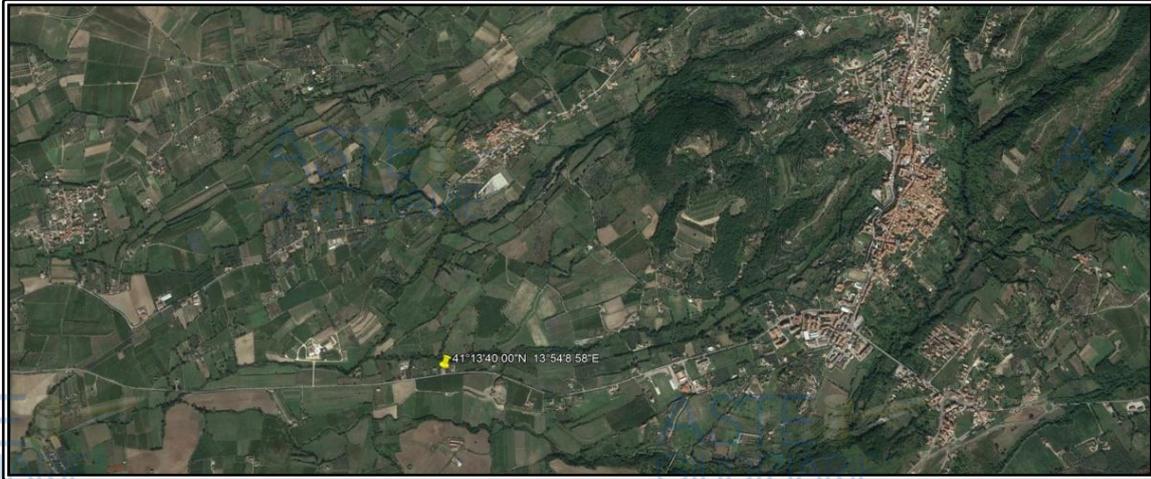
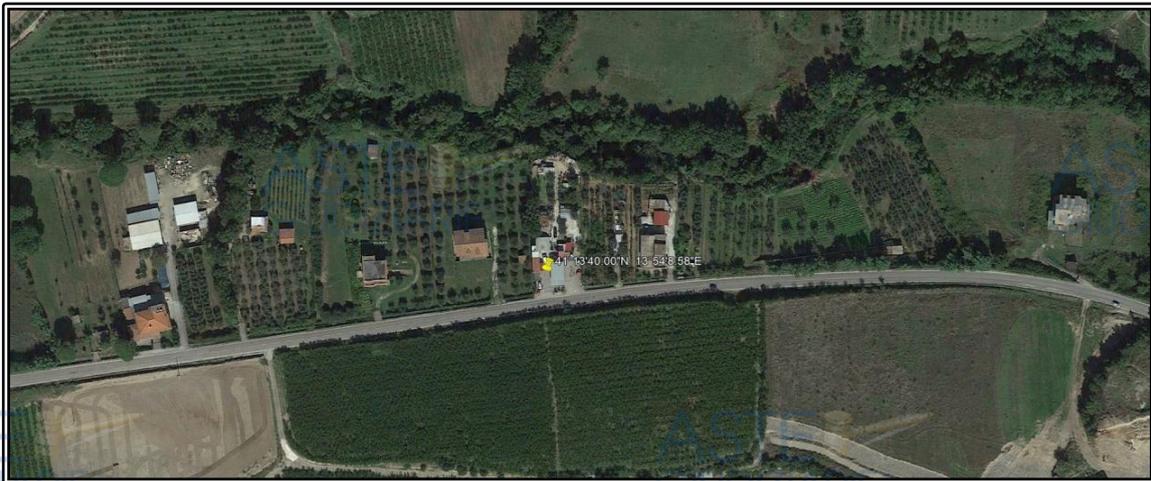
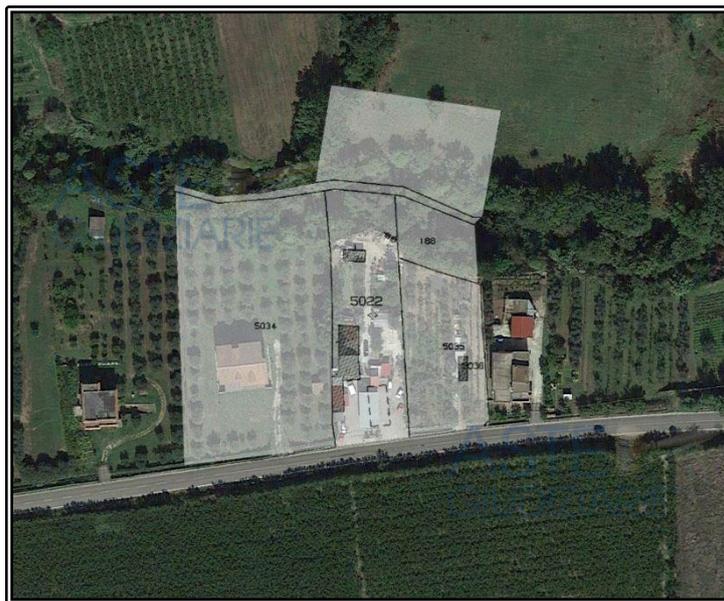
STAZIONE DI SERVIZIO sita in Sessa Aurunca, su fondo denominato Pimpinella, con accesso dalla via Raccomandata; il cespite risulta accatastato al Catasto Fabbricati di Sessa Aurunca foglio 108 particella 5022 sub. 6 corrispondente al foglio 108 particella 5022 del Catasto Terreni. Il cespite confina a nord con particella 212 e rio Pimpinella, ad est con particelle 188 e 5035, a sud con via provinciale Raccomandata, ad ovest con particella 5034. (figg. 1-3; Allegato A)

Figura 1 Aerofoto con individuazione immobili

Figura 2 Aerofoto con individuazione immobile

Figura 3 Sovrapposizione estratto di mappa catastale ad aerofoto

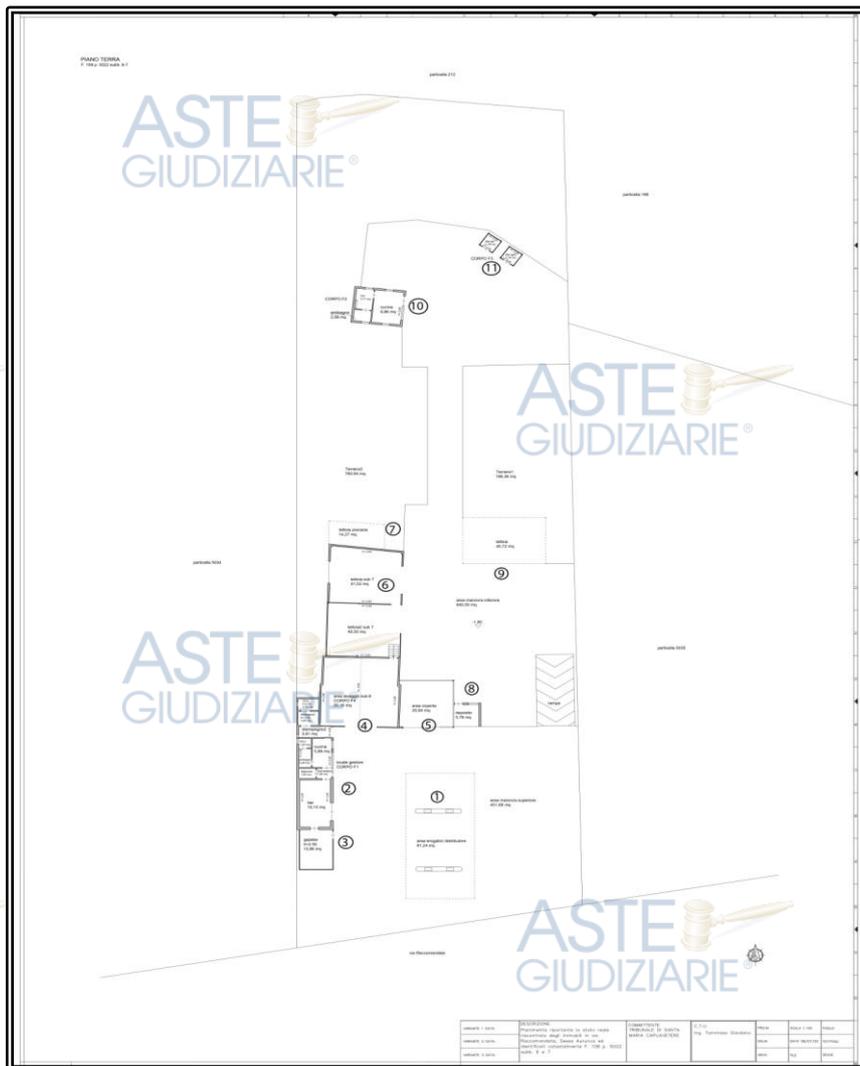
L’intero complesso si compone di: (fig. 4; AllegatoD)

1. distributore di carburante (composto da pensilina in acciaio su piazzola, 3 colonne erogatori, 3 serbatoi interrati);
2. un piccolo edificio a servizio dell’attività di distribuzione carburanti (Bar con cucina, dispensa e bagni);
3. un gazebo realizzato in legno usato come reception ed ufficio;
4. un capannone per autolavaggio;
5. un’area coperta da una tendo struttura.

Figura 4 Rilievo dei beni pignorati

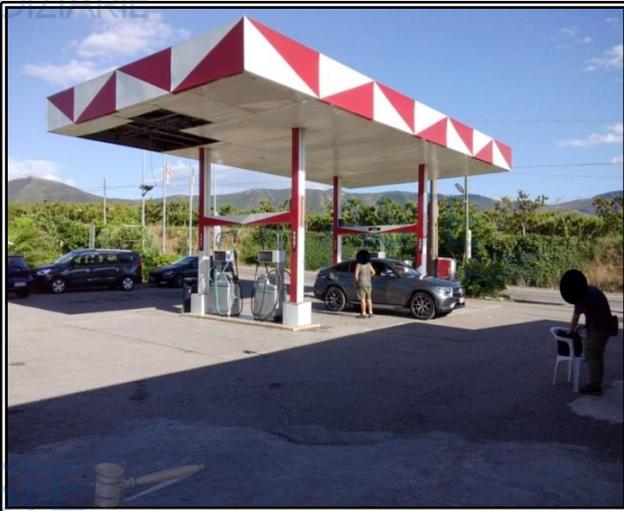
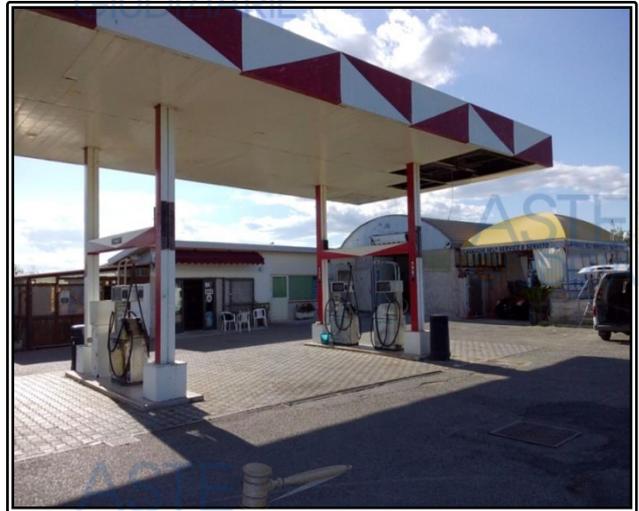
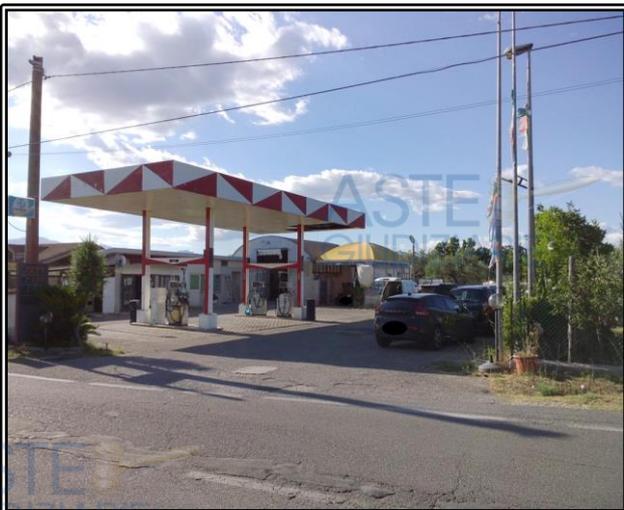
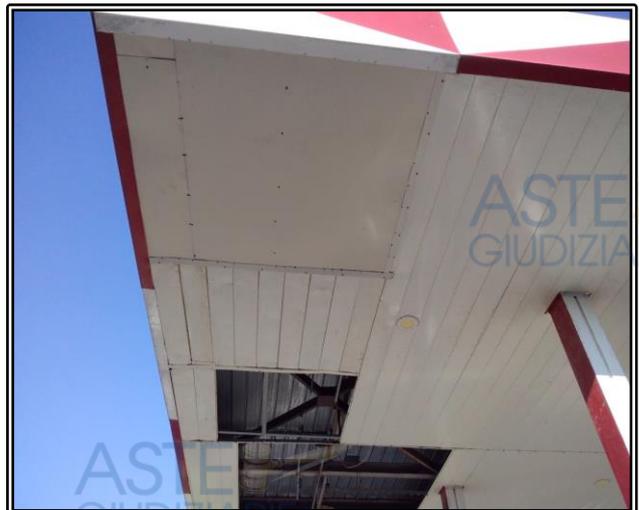
Figura 5 Pensilina area distributori carburante

Figura 6 Pensilina area distributori carburante

Figura 7 Accesso Stazione di servizio

Figura 8 Dettaglio pensilina

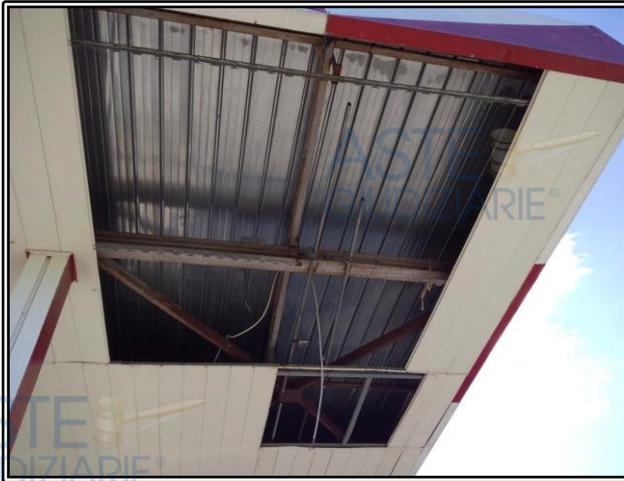
Si denota il distacco del rivestimento inferiore, già manchevole in alcuni punti ed imbarcato in altri.

Figura 9 Parziale distacco del rivestimento inferiore

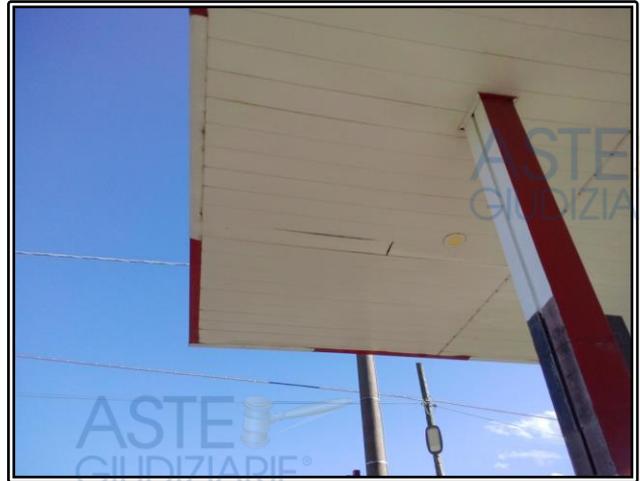
Figura 10 Dettaglio rivestimento inferiore imbarcato

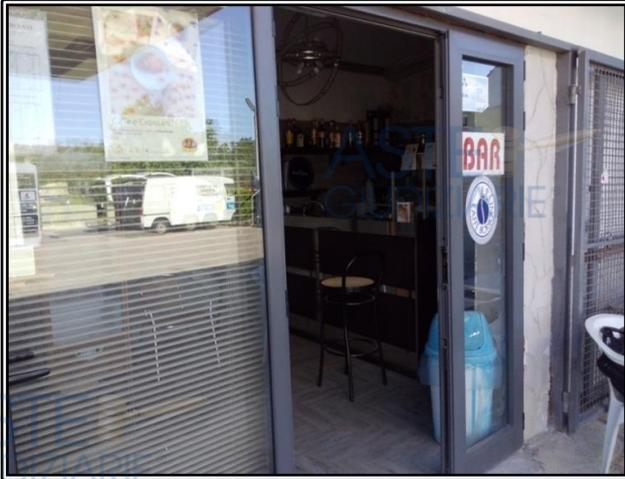
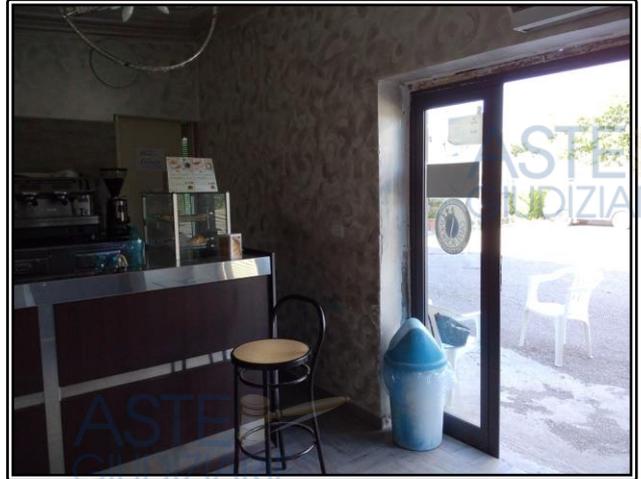
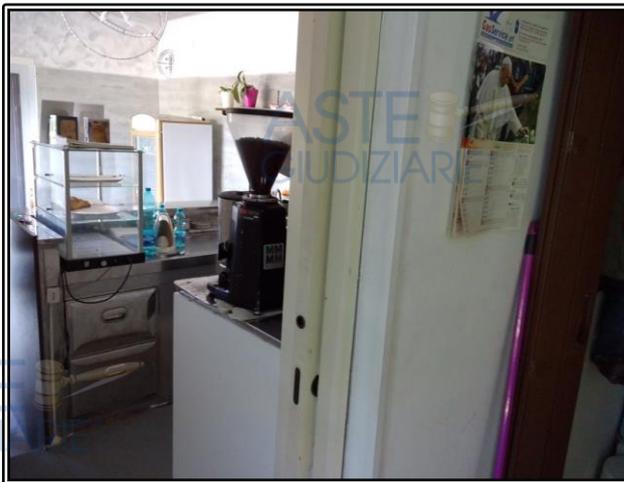
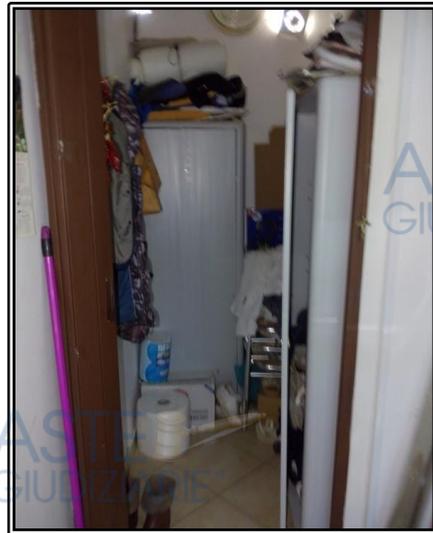
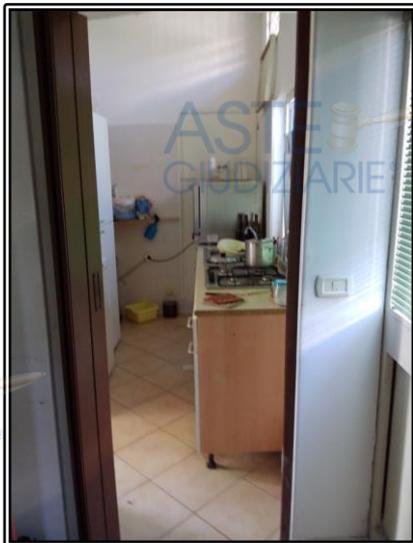
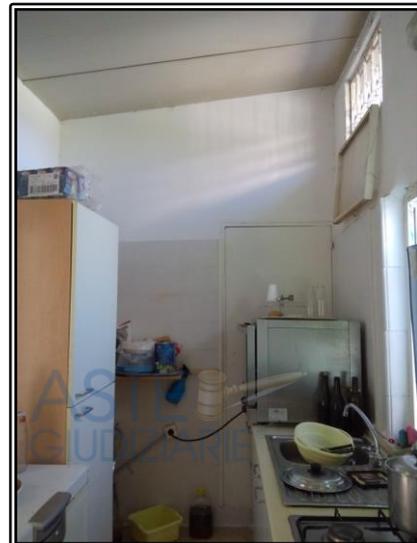
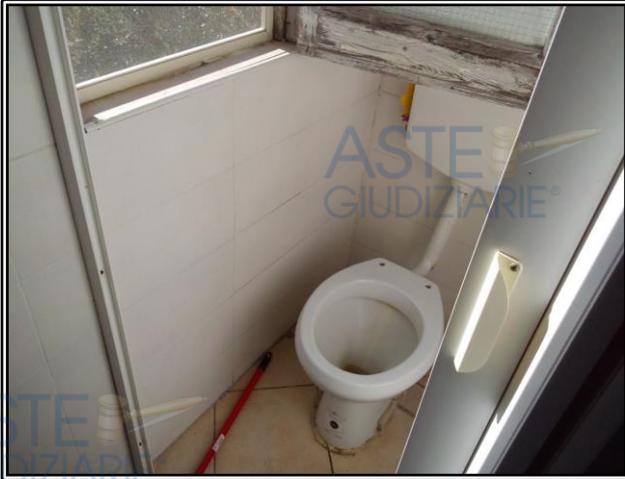
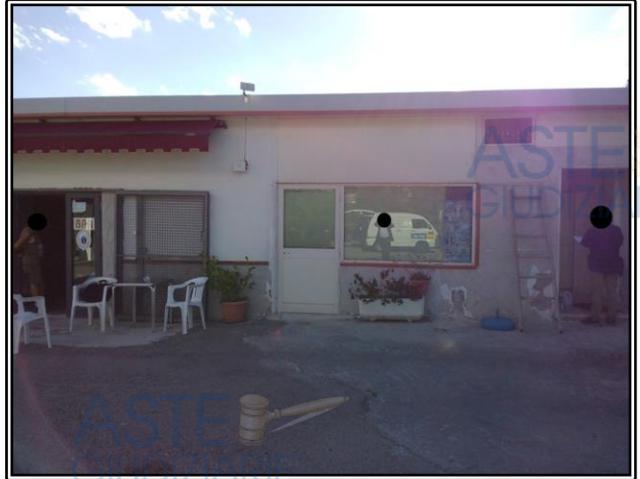
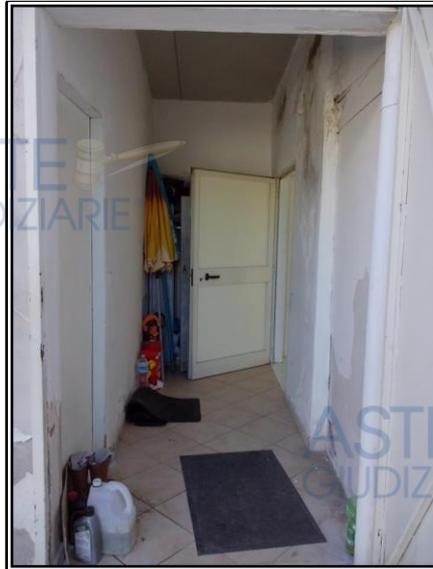
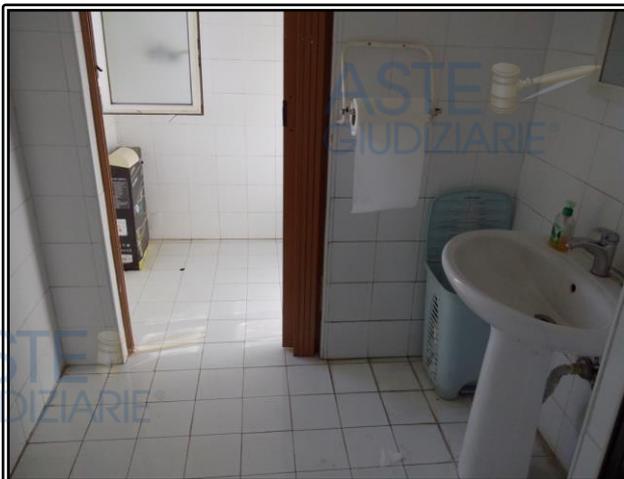
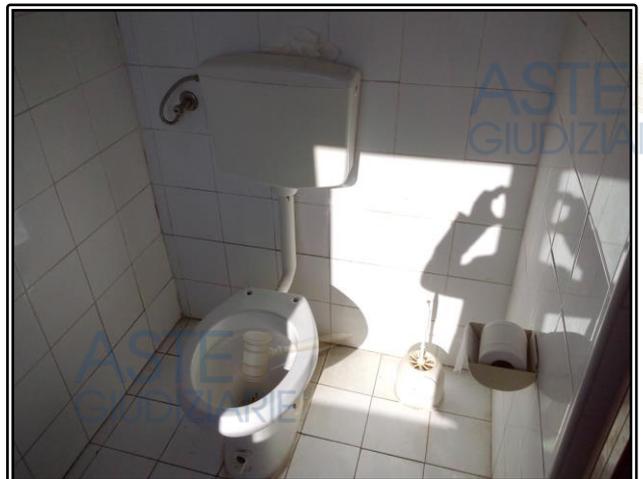
I locali sono pavimentati con ceramiche, le finiture a parete sono realizzate con intonaco e tinteggiatura e con rivestimenti ceramici negli ambienti cucina e bagni; lo stato di conservazione è discreto. Gli infissi esterni ed interni sono in parte metallici ed in parte in legno. Gli impianti sono funzionanti ma non dotati di certificazione. (figg. 11-21; Allegato B)

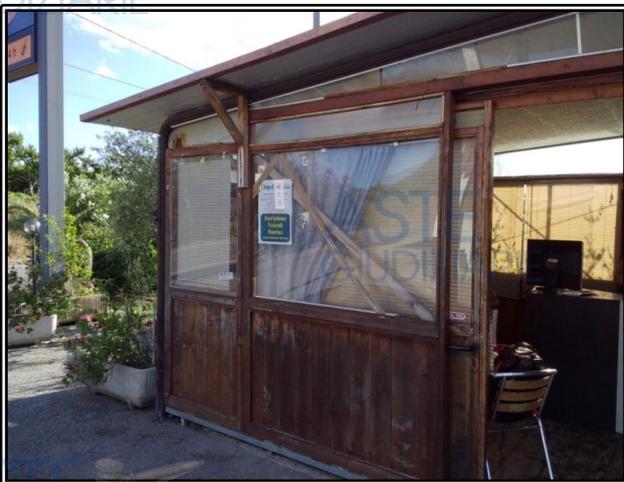
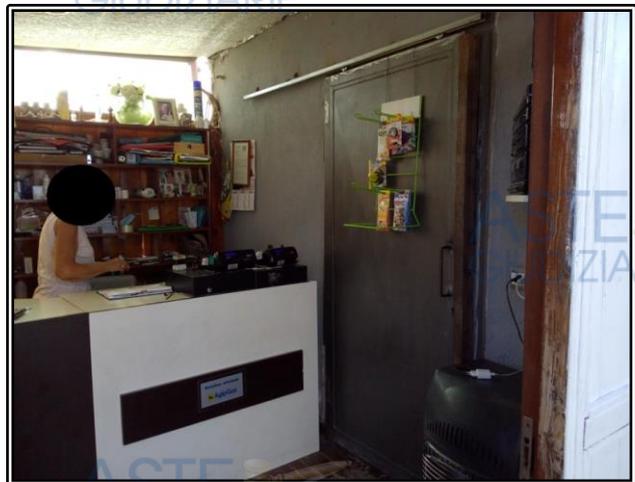
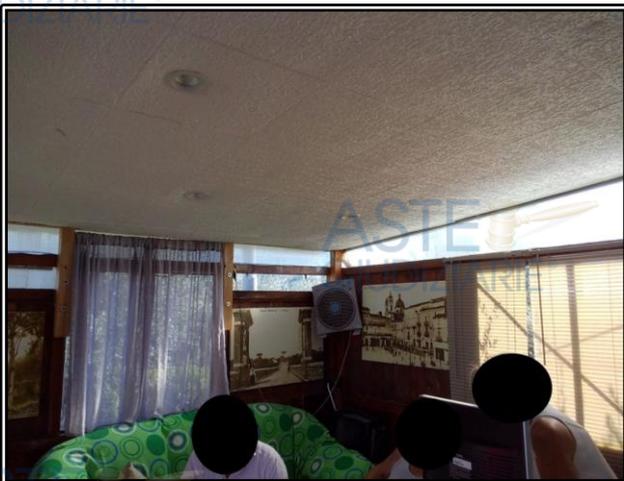
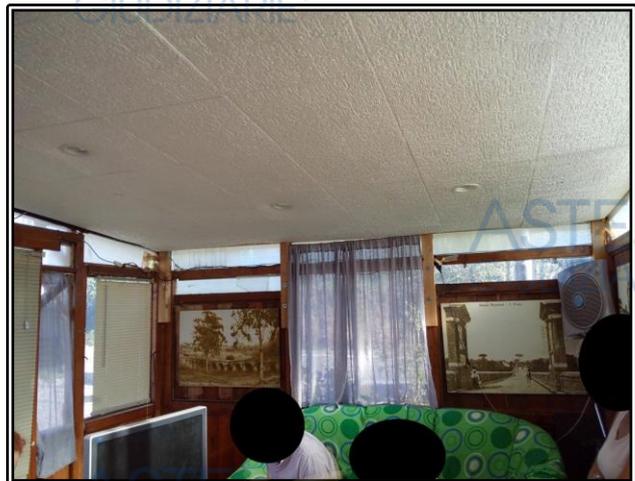
In adiacenza e collegato al corpo di fabbrica al punto2 si trova un gazebo di piccole dimensioni (13,86 mq) realizzato con pareti in legno e copertura a spiovente utilizzato come ufficio e reception. Tale corpo di fabbrica è stato realizzato senza titolo edilizio; è dotato di infissi in legno ed impianto elettrico funzionante ma non certificato. (figg. 22-25 ; Allegato B)

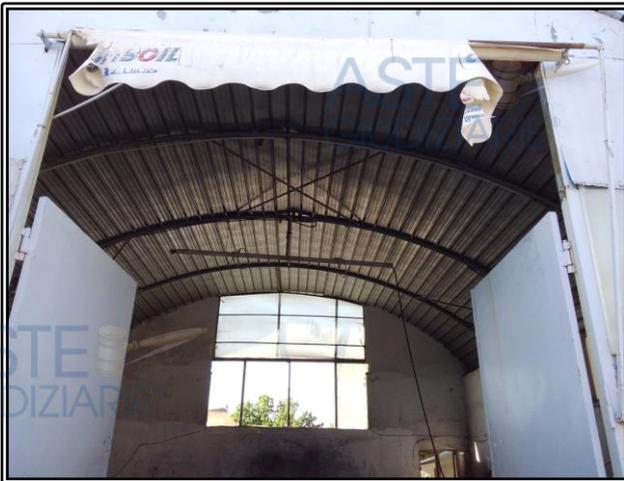
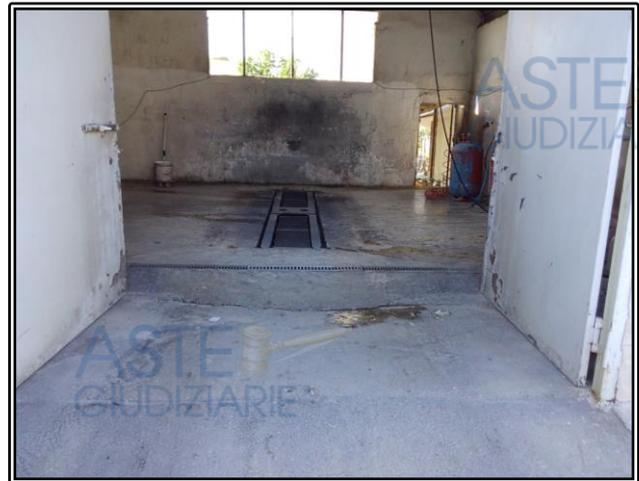
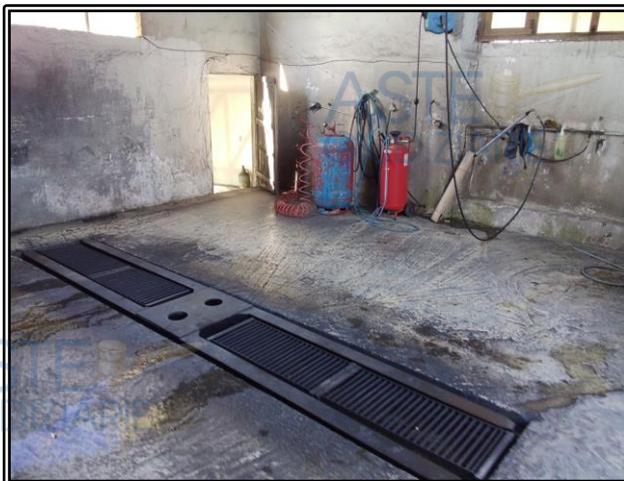
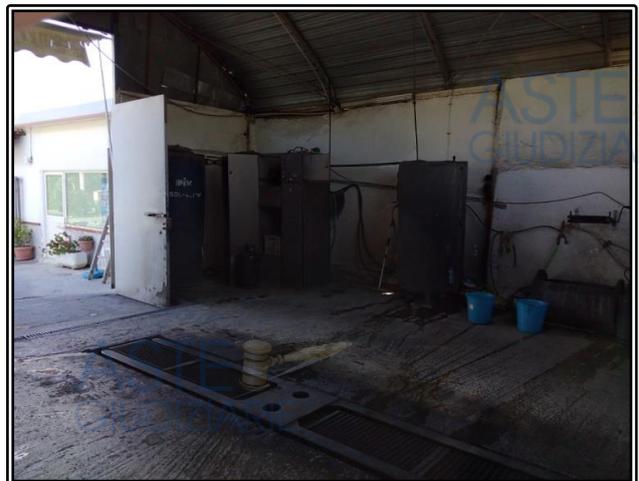
In adiacenza al corpo di fabbrica di cui al punto2 si trova un capannone in muratura portante (55,16 mq) avente tetto con struttura metallica a botte con copertura metallica utilizzato per il lavaggio delle autovetture. L'immobile è stato realizzato senza titolo edilizio e pertanto fu presentata al debitore istanza di condono prot. 31099 del 10.12.1994 ai sensi della legge 326/2003. Il pavimento è realizzato in getto di calcestruzzo e griglia per la raccolta delle acque; le pareti sono state lasciate a grezzo. L'accesso avviene mediante un ampio portone metallico a due ante. Per la tipologia di immobile lo stato di conservazione è discreto. Gli impianti sono funzionanti ma non certificati. (figg. 26-29-; Allegato B)

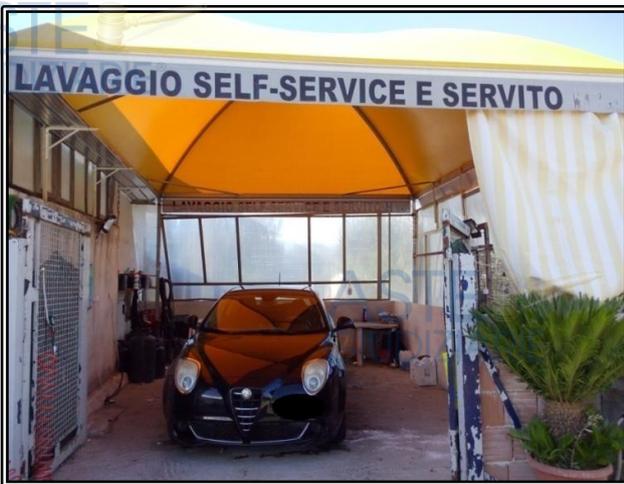
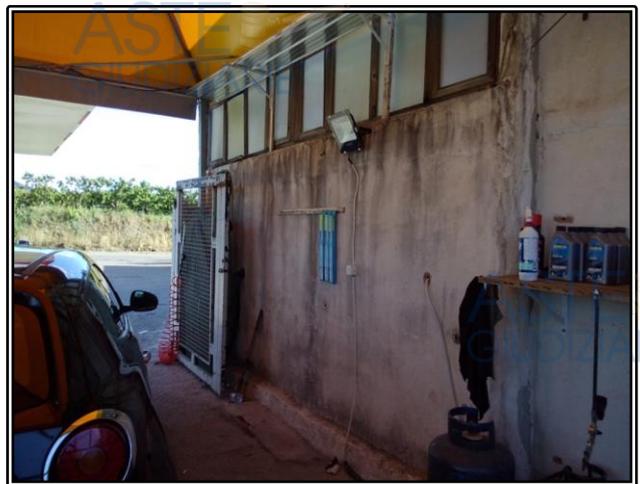
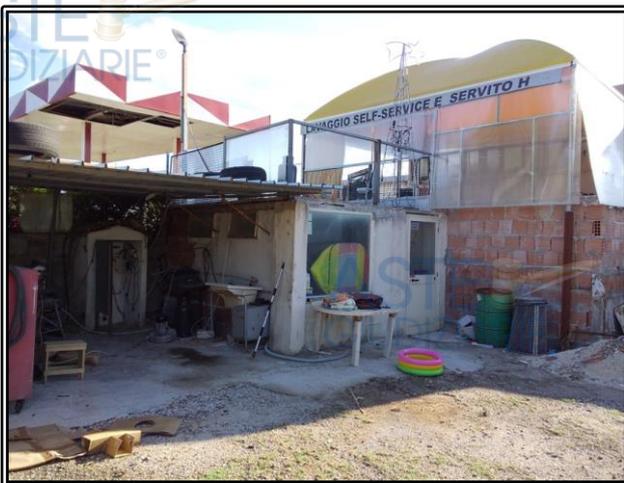
Affianco al predetto capannone si trova un'area coperta (25,64 mq) con una tendostruttura. Tale superficie è stata realizzata eliminando una delle due rampe che collegavano il piazzale superiore a quello inferiore. Tale operazione è stata realizzata senza alcun titolo edilizio con la costruzione di muri con laterizi forati ed il getto di un solaio. (figg. 30-32; Allegato B)

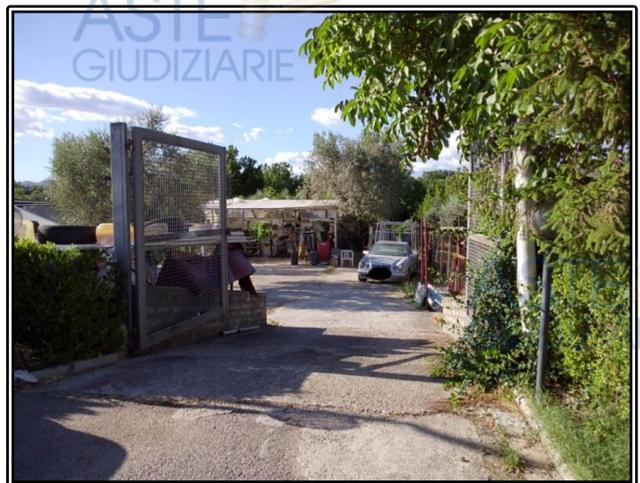
Figura 33 Dettaglio del cancello

Dal piazzale superiore attraversando un cancello si scende mediante una rampa al piazzale inferiore. (fig. 33; Allegato B)

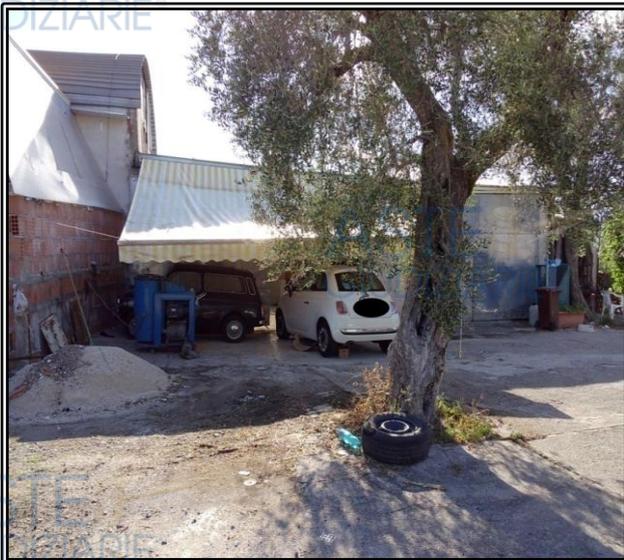
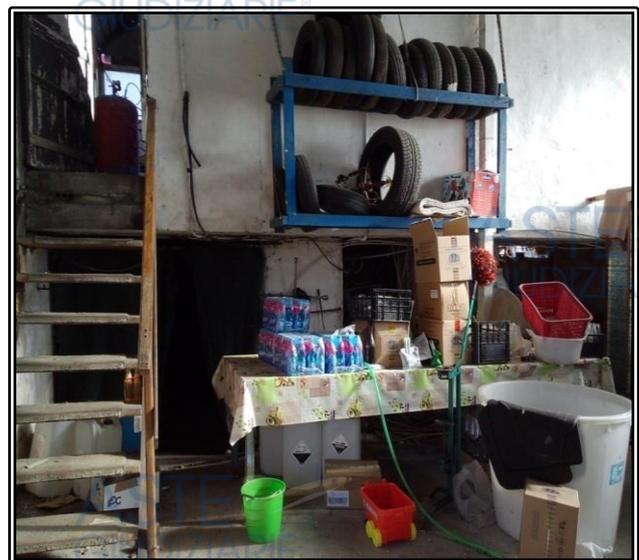
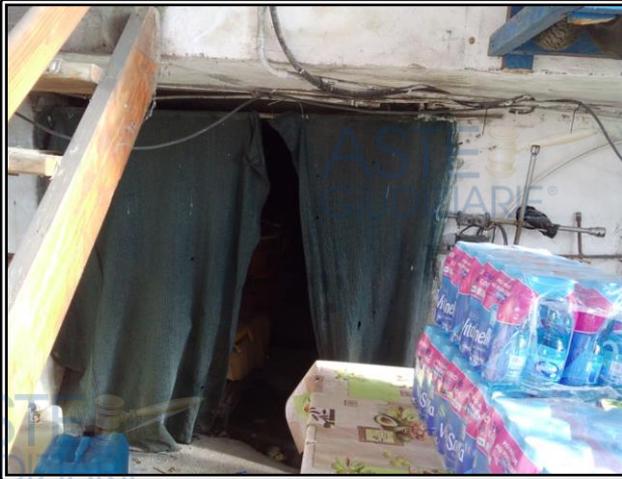
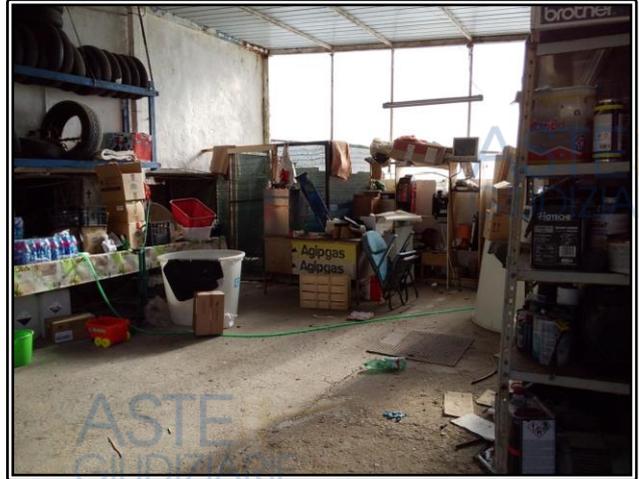
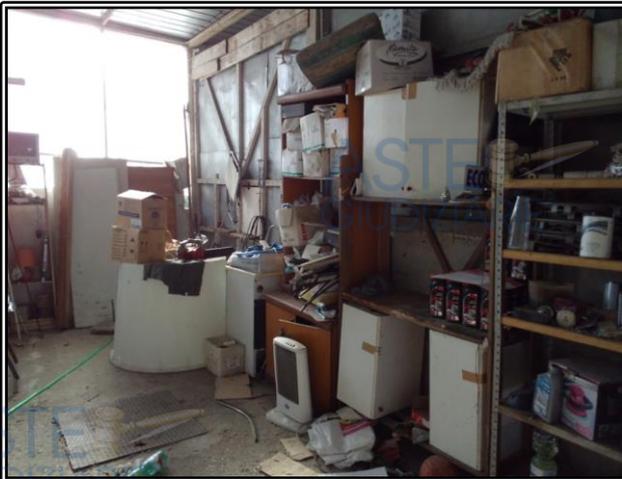
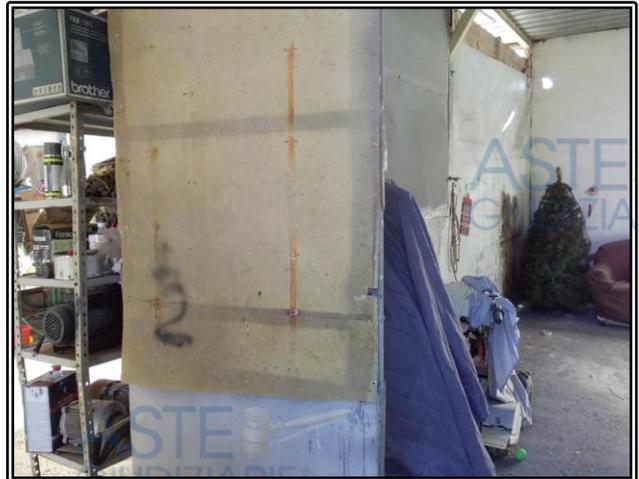
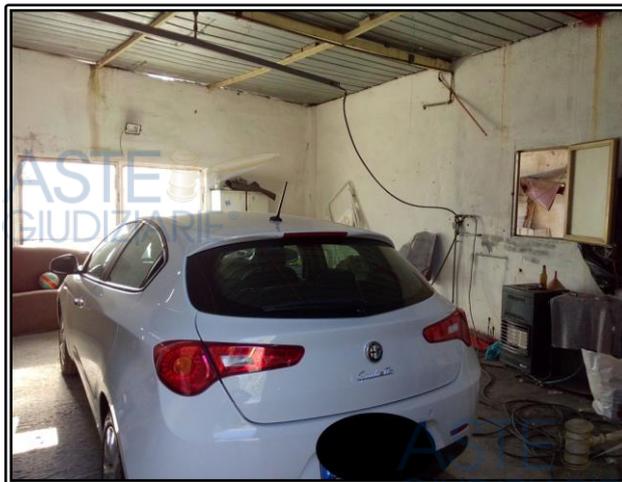
I capannoni vengono utilizzati come depositi di materiali vari (alimentari e relativi alla stazione di servizio senza un ordine ed una distinzione definita). Le tettoie sono dotate di impianto elettrico non certificato precario realizzato con fili esterni.

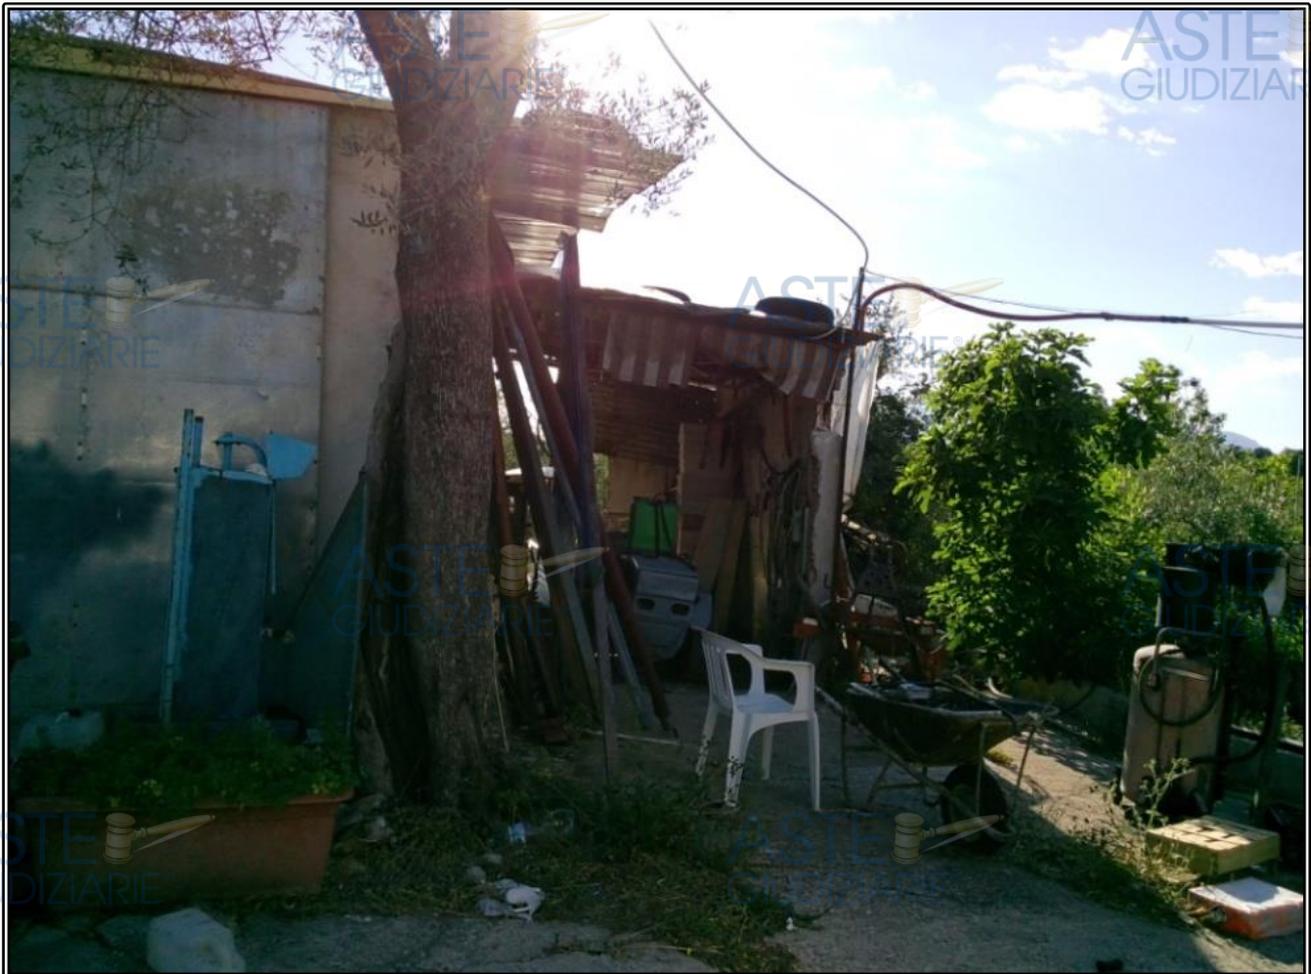
Figura 41 Tettoia precaria

Con accesso dal piazzale ed a ridosso degli immobili di cui al punto precedente si trova una tettoia precaria (14,27 mq) realizzata senza titolo edilizio con struttura in legno e copertura con pannelli. (fig. 41; Allegato B)

In generale si può affermare che l'attività edificatoria non si sia mai fermata realizzando singoli volumi con pareti in muratura in continuità o realizzando strutture intelaiate aperte che poi venivano chiuse con pannellature per diventare volumi chiusi. Le strutture precarie sono in sintesi il principio di processo edificatorio che parte da qualcosa di precario (realizzato anche con materiali di risulta) che diventa progressivamente più stabile.

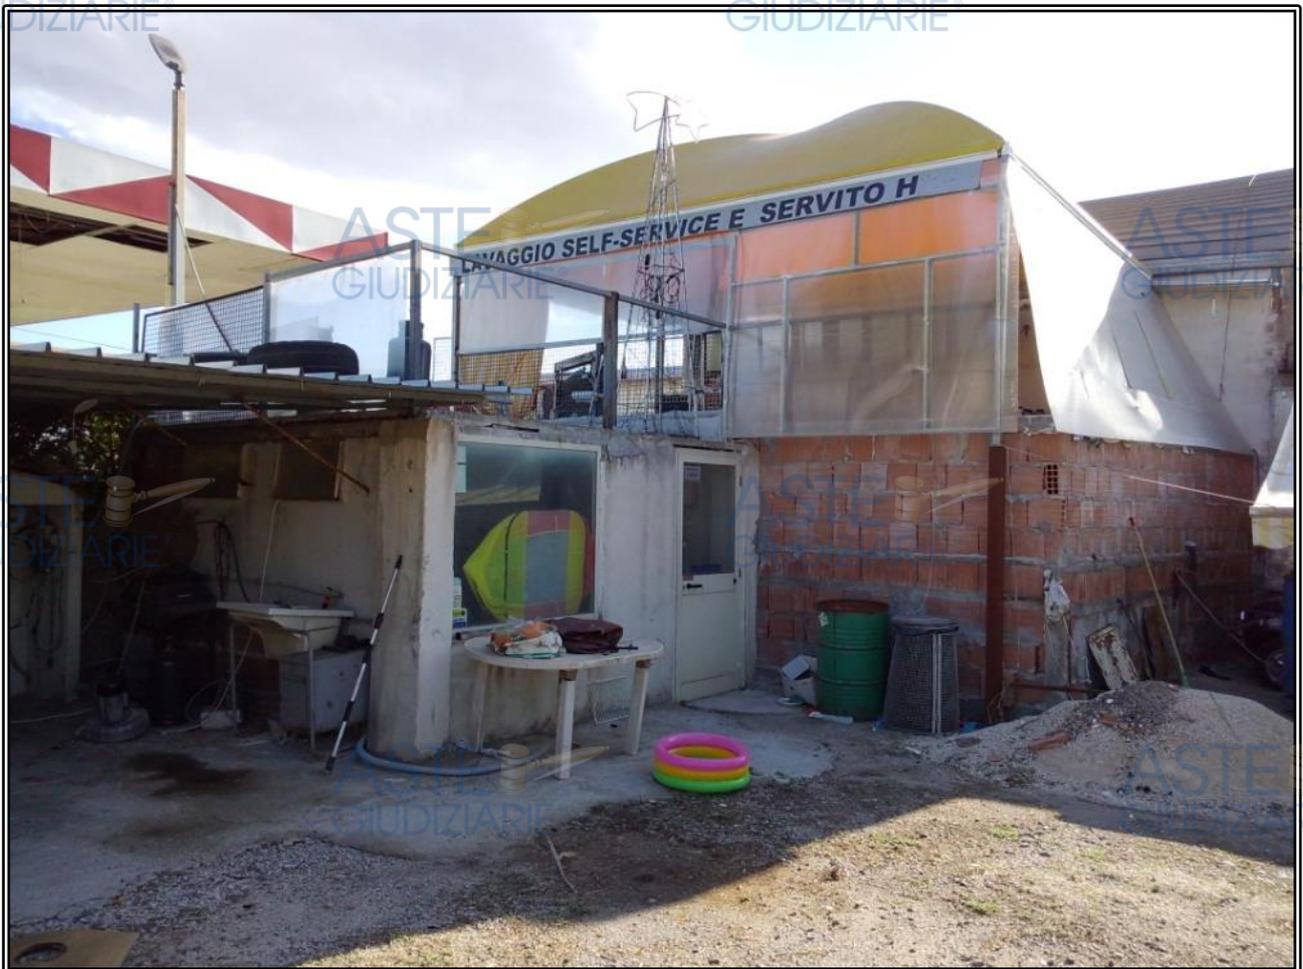
Esempio di quanto enunciato in precedenza è il locale basso (5,76 mq) ricavato realizzando dei pilastri calcestruzzo armato ed eseguendo delle tompagnature in muratura dotate di infissi metallici.

Superiormente è stato realizzato un impalcato (soffitto) per estendere ulteriormente l'area del piazzale superiore. Il tutto senza alcun titolo edilizio. (fig. 42; Allegato B)

Figura 42 locale basso in muratura realizzato a ridosso del piazzale superiore

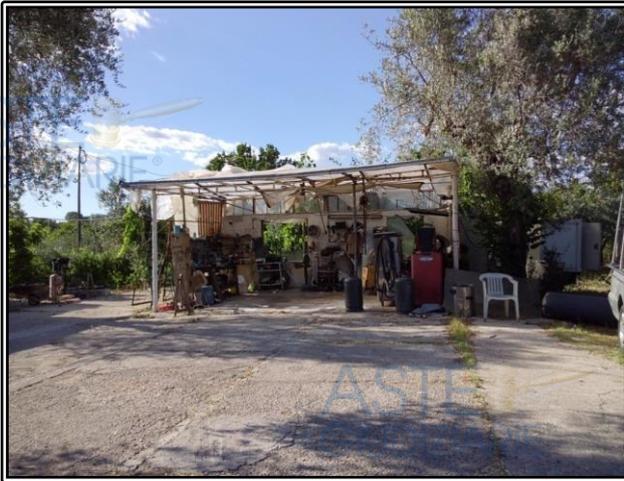
Figura 43 tettoia realizzata con materiali precari

Con accesso dal piazzale ed a ridosso degli immobili al punto precedente si trova una tettoia precaria (40,72 mq) realizzata senza titolo edilizio con struttura in scatolari metallici e copertura con pannelli; sul fondo c'è una parete in muratura a chiusura. (fig. 43; Allegato B)

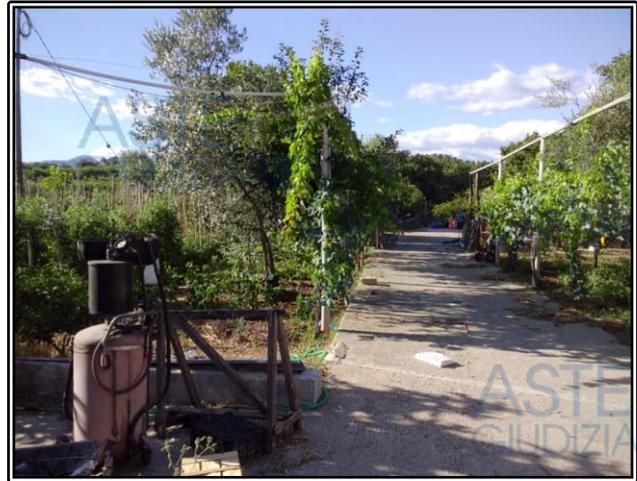
Figura 44 viale fiancheggiato da appezzamenti di terreno

Il piazzale inferiore è collegato ad un viale fiancheggiato da due appezzamenti di terreno (769,64 mq e 188,38 mq) usati come orto e per allevare galline. (figg. 44-46; Allegato B)

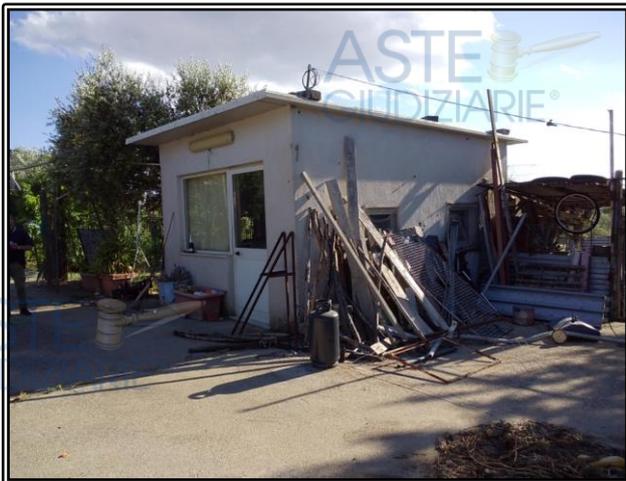
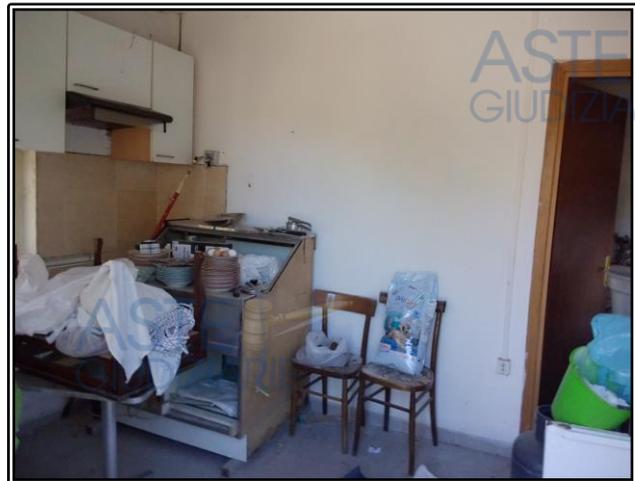
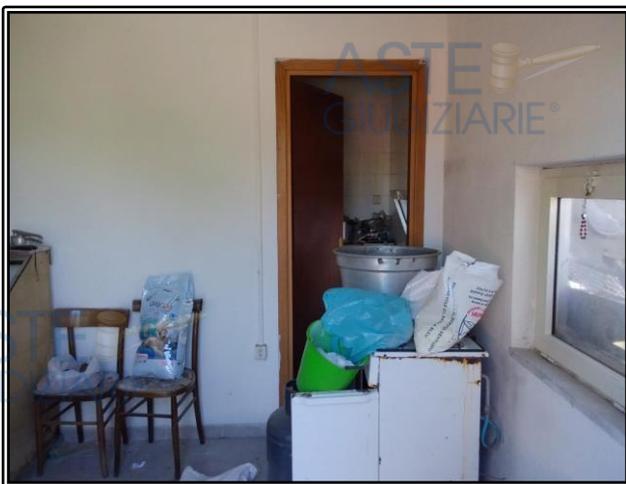
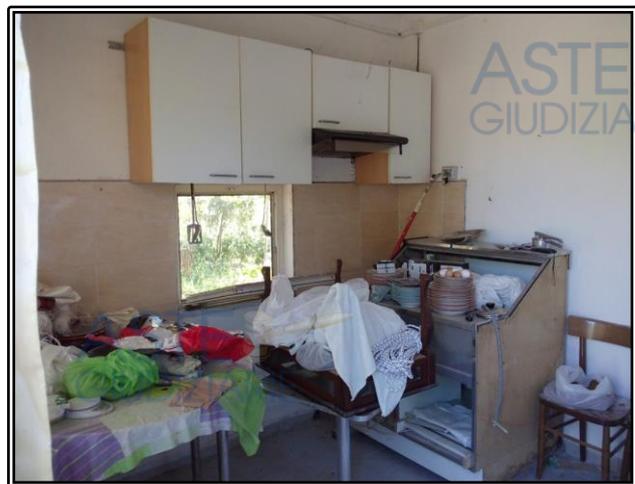
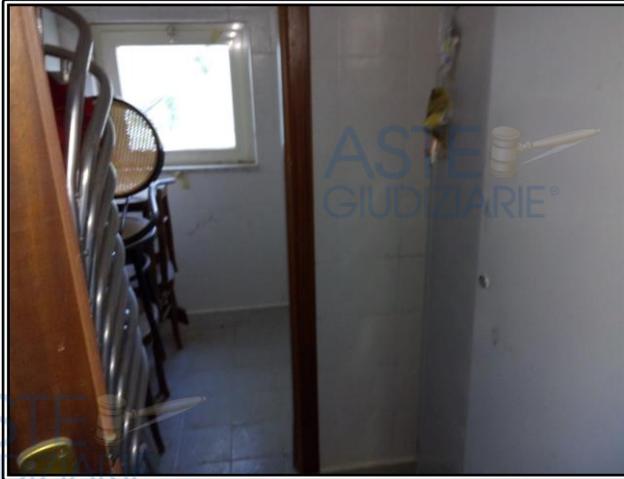
Al termine di tale viale si trova un piazzale sul quale hanno accesso tre fabbricati: un piccolo edificio che ospita una cucina, un antibagno ed un bagno e due depositi per le bombole di GPL. Tale fabbricato sebbene accatastato come ufficio risulta realizzato senza alcun titolo abilitativo. E' realizzato in muratura portante con finiture ad intonaco e tinteggiatura e rivestimenti a parete con piastrelle. E' composto da un ambiente cucina (9,86 mq), un antibagno (2,06 mq) ed un bagno (3,77 mq). Gli infissi esterni sono metallici, quelli interni in legno. Gli impianti risultano funzionanti anche se non certificati.

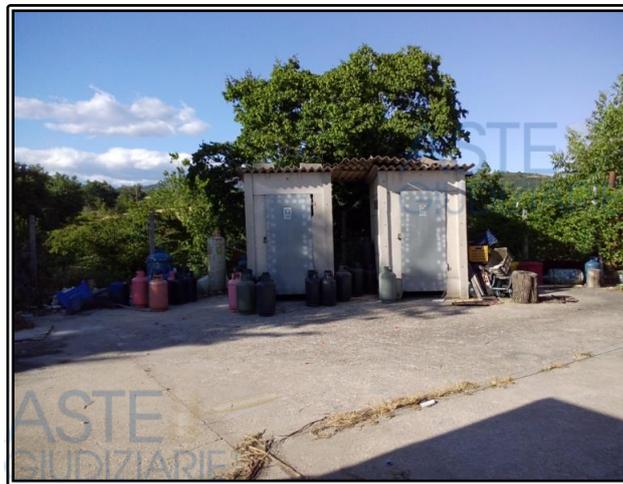
Infine vi sono due depositi di bombole di GPL (2,19 mq ciascuno), anche questi realizzati senza alcun titolo abilitativo con struttura in muratura e tettoia superiore; sono dotati di porta metallica.

Figura 53 Depositi bombole GPL

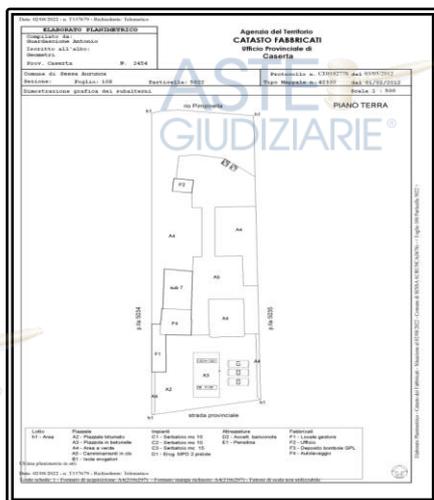
Figura 54 Elaborato planimetrico presentato nel 2012

Contestualmente veniva presentato elaborato planimetrico in cui era rappresentata la disposizione e la collocazione dei vari immobili costituenti il sub.6: (fig. 54; Allegato C)

- A. Il locale gestore riportato nell’elaborato planimetrico presentato come F1; (fig. 55; Allegato C)
- B. L’ufficio riportato come F2; (fig. 56; Allegato C)
- C. I depositi delle bombole GPL riportati come F3; (fig. 57; Allegato C)
- D. Il capannone dell’autolavaggio riportato come F4; (fig. 57; Allegato C)
- E. L’area distributori con le pompe di benzina riportata come E1. (fig. 58; Allegato C)

A ciascuno di questi immobili corrisponde una planimetria allegata al sub. 6.

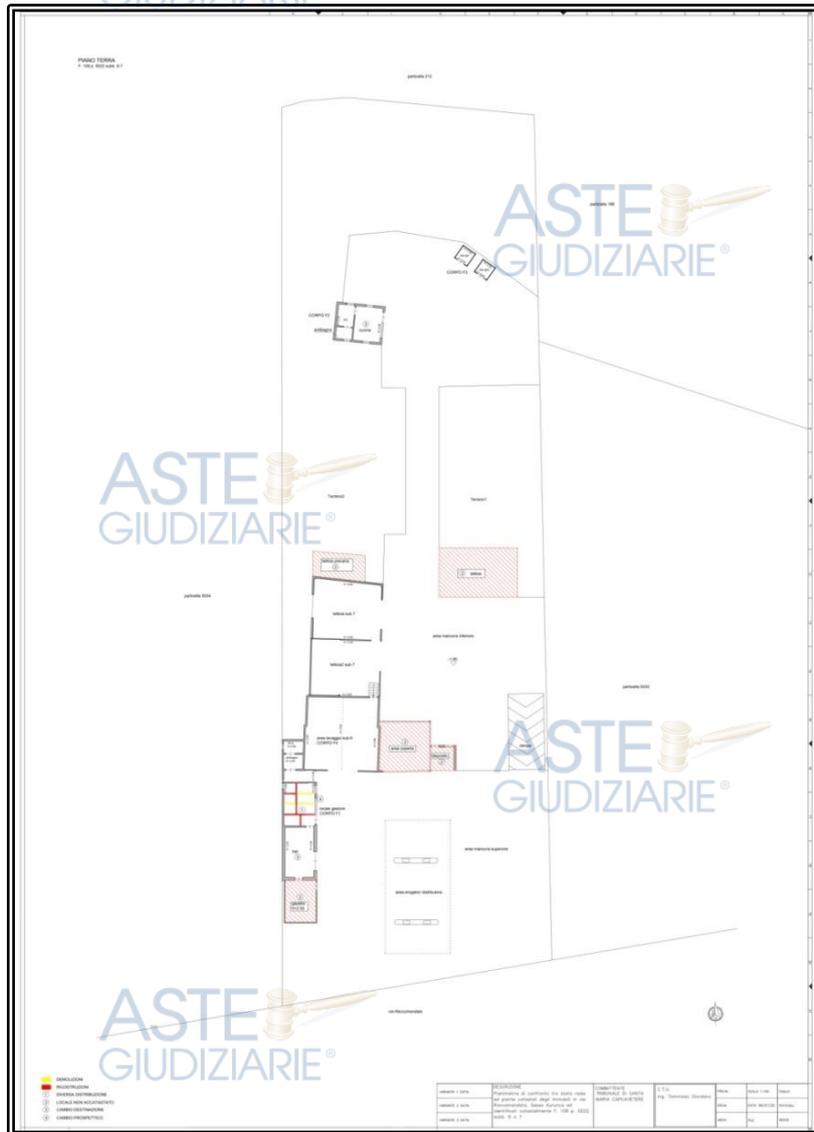
Figura 60 Schema in cui si rappresentano le difformità catastali

pianche relative ai corpi F1 e F4, all'aggiornamento della pianta del corpo F2 e presentare un nuovo elaborato planimetrico. Il costo per tale operazione si stima in € 500,00 (Cinquecento/00) da detrarsi dal valore dell'immobile.

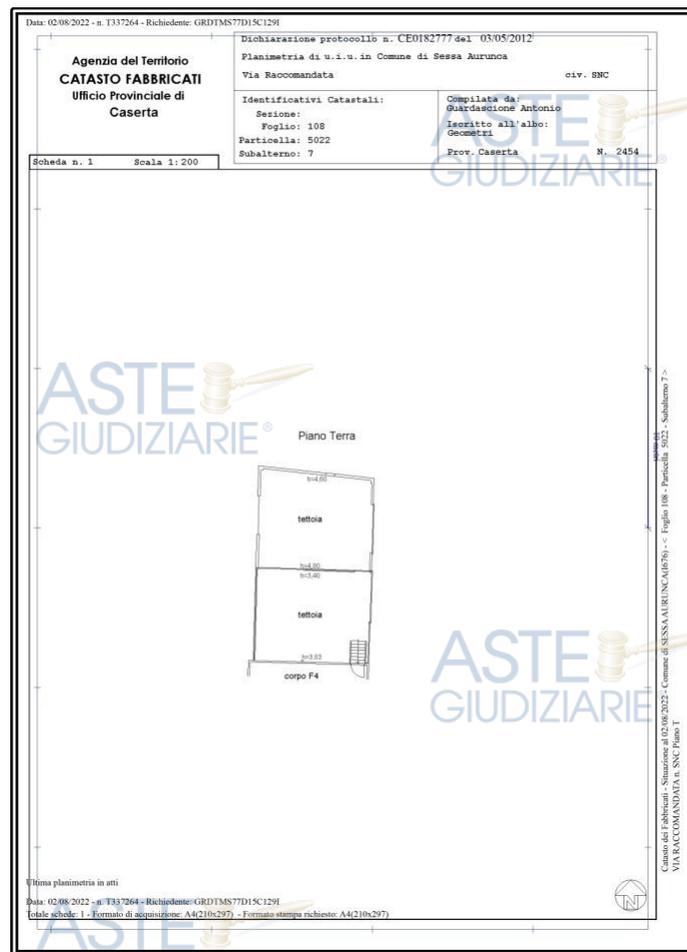
dei cosiddetti “immobili fantasma” non dichiarati ai quali furono attribuiti una rendita presunta fino alla dichiarazione di parte. L’immobile è censito nella categoria C7 (tettoia) ma per la sua conformazione, illustrata in precedenza, andrebbe censito nella categoria C6 (depositi). Per il resto la pianta è conforme allo stato dei luoghi. (fig. 61; Allegato C)

Figura 61 Planimetria catastale sub. 7 (Tettoie)

Anche il sub. 7 è totalmente abusivo ed insanabile e pertanto valgono le osservazioni fatte in precedenza circa l’esigenza di un’unica variazione con presentazione di un nuovo elaborato planimetrico.
