TRIBUNALE DI SANTA MARIA CAPUA VETERE
UFFICIO ESECUZIONI IMMOBILIARI

Procedura Esecutiva.....xxxxxxxxx
R.G. Esec. N°..... 222/2021
Custode Giudiziario..... Dott.ssa xxxxxxxx
Udienza modalità di vendita..... 03/11/2022

CONSULENZA TECNICA di UFFICIO
PER LA STIMA DI IMMOBILI SOGGETTI AD ESECUZIONE

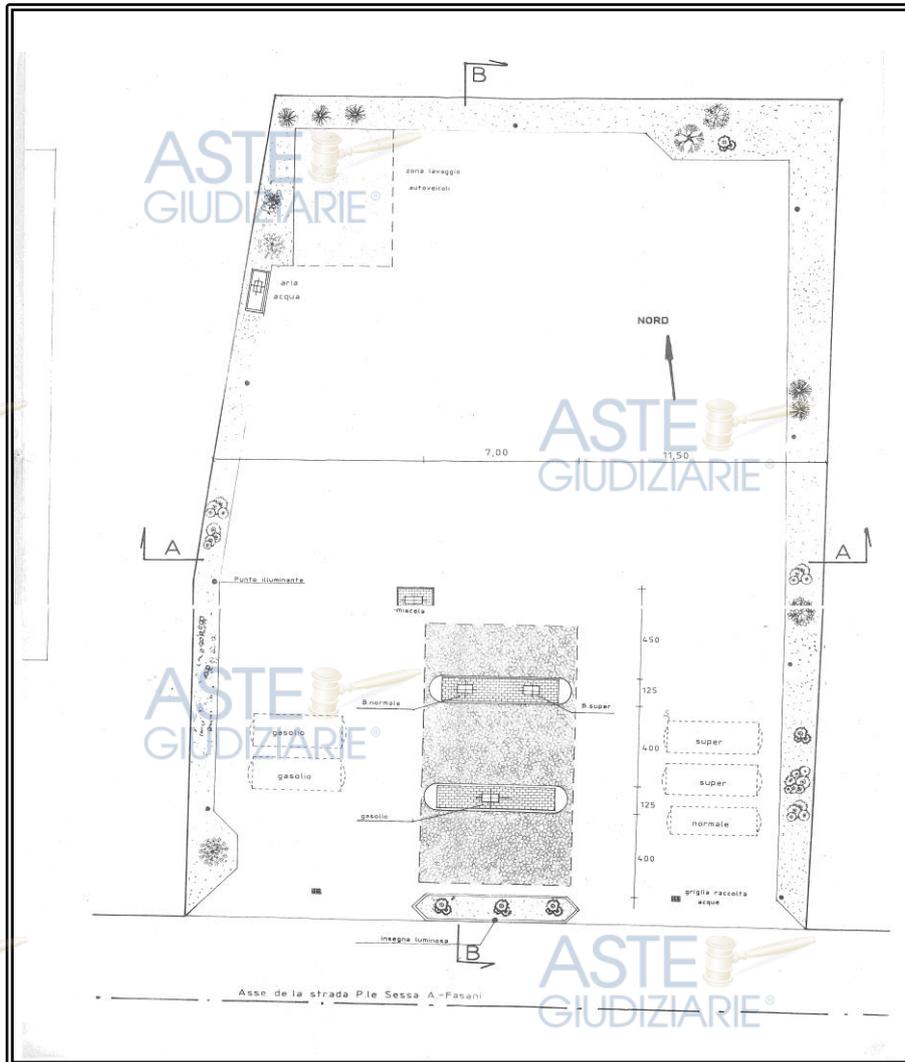
Secondo la tale concessione dai terreni ex particelle 51a e 52a si andava a realizzare un piazzale di 1.158 mq (con inclusa area erogatori di 91,24 mq ed un'area dedicata a lavaggio). La restante porzione di terreno pari a 1.066,76 mq rimaneva suolo agricolo.

Figura 63 grafico concessione 64 del 1991

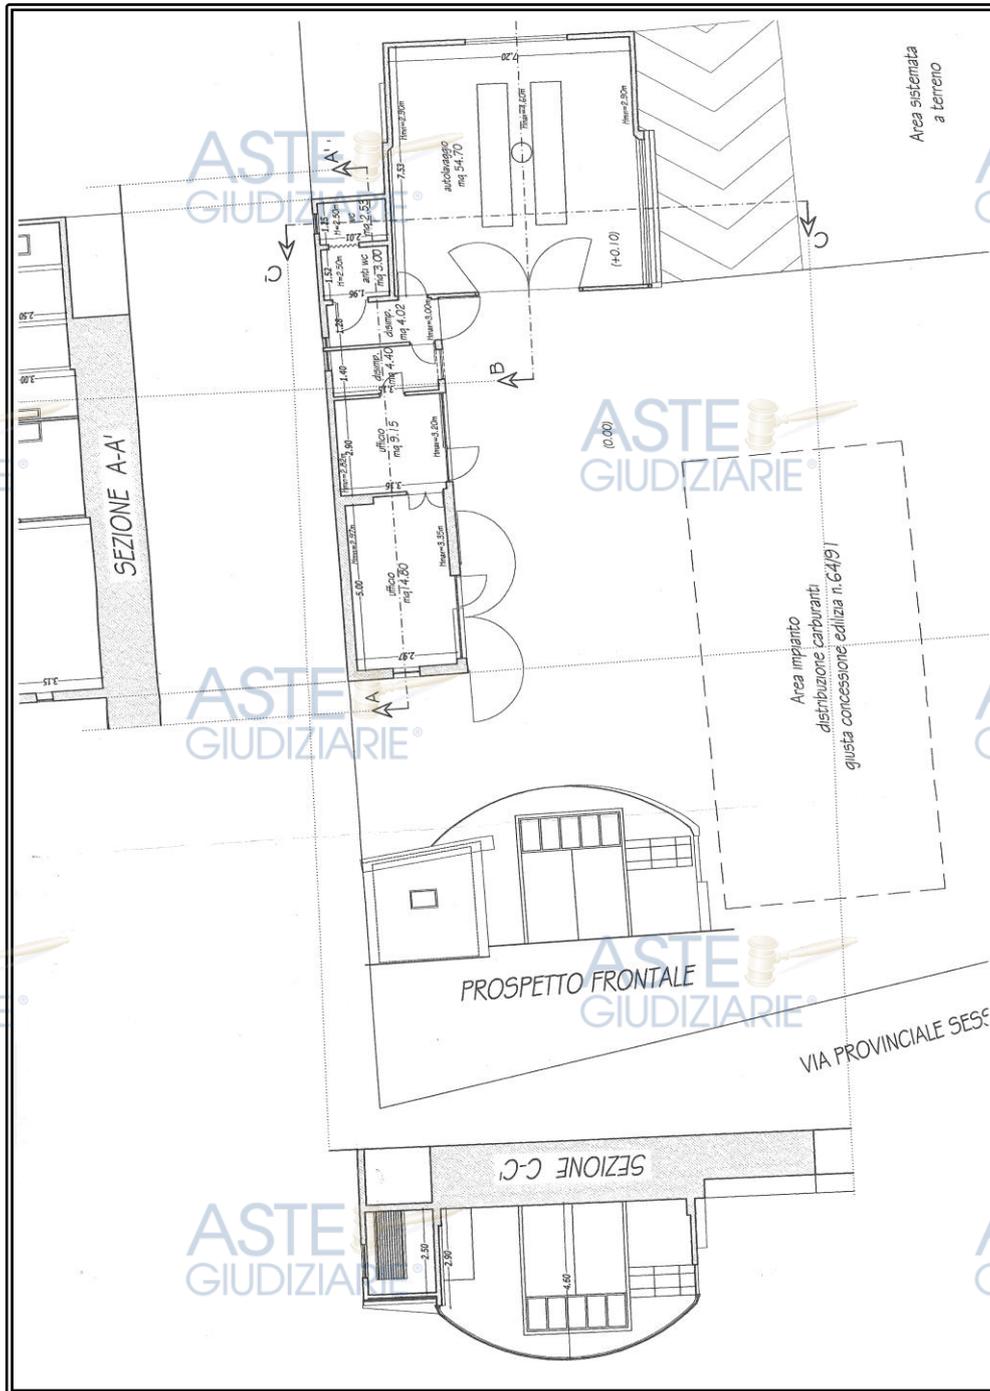
Figura 64 estratto grafici allegati ad integrazione del 2012

Dalla disamina di tali grafici si evidenzia che il condono verte solo sugli immobili al punto 2 ed al punto 4. L'attività edilizia del sig. xxxxx non si è però fermata aggiungendo volumi e modificando anche la distribuzione interna dell'immobile al punto 2 prima che il condono fosse esitato. (fig. 65; Allegato D)
