**TRIBUNALE DI SANTA MARIA CAPUA VETERE**

**R.G.E. 240/2023**

**ELABORATO PERITALE**  
**LOTTO UNICO DI VENDITA**

**LOTTO UNICO DI VENDITA**

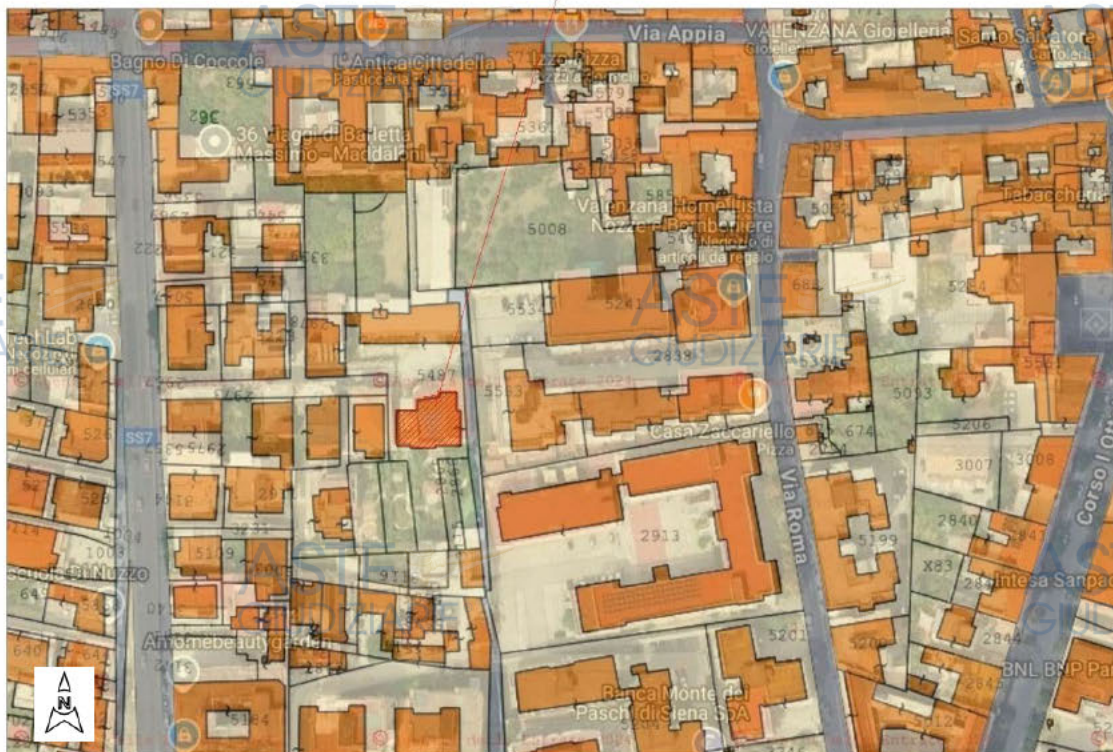
Fabbricato di cui l'unità immobiliare fa parte

**Piena proprietà** di una unità immobiliare e ripostiglio pertinenziale esterno con accesso dal porticato comune, ubicata al piano terra di un fabbricato per civile abitazione di tre piani fuori terra, sito nel comune di Maddaloni (CE), alla via Libertà n. 133. Il cespite pignorato è composto da n. 4 vani catastali, ed è censito nel Catasto Fabbricati al foglio 9 particella 5487 subalterno 7 Categoria A/2. Al fine di una esatta individuazione geografica del fabbricato in cui è ubicato il cespite oggetto di pignoramento, si allega la sovrapposizione della ortofoto, reperita via web, e mappa catastale del foglio 9 del Comune di Maddaloni elaborata dalla Geomaps.

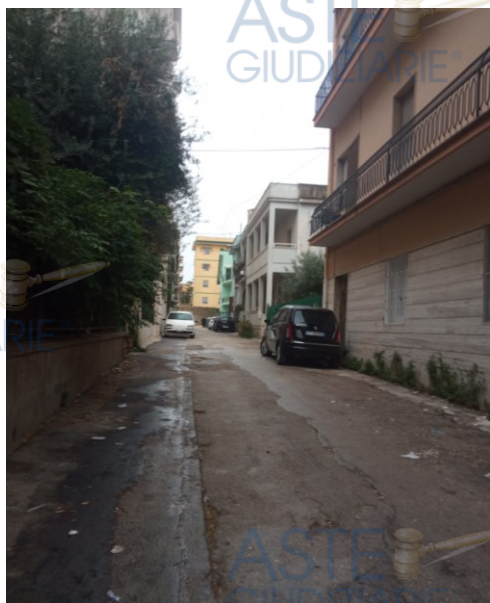
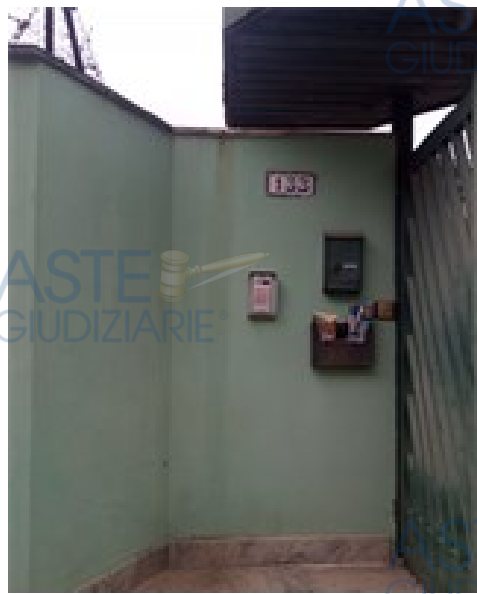
*Stradina privata gravata da servitù di passaggio    Accesso al fabbricato da via Libertà n. 133*

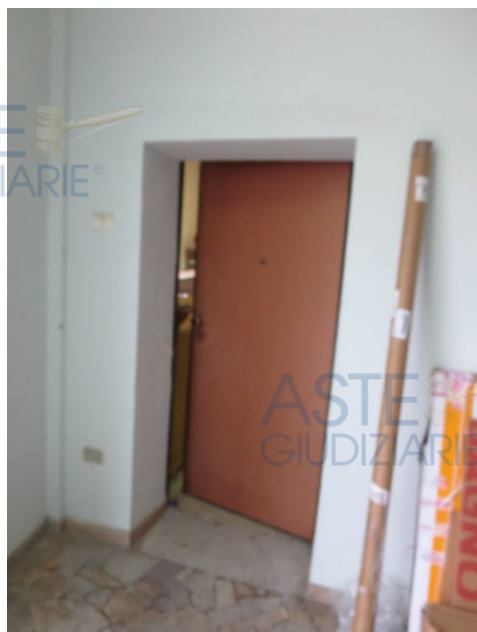
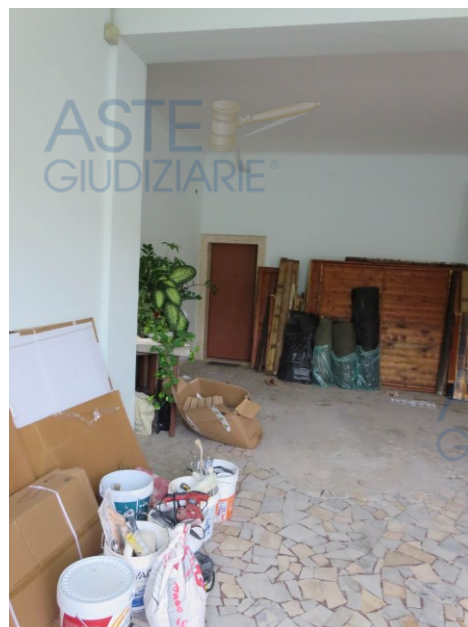
*Porticato comune di accesso all'unità abitativa*

*Porticato comune di accesso al ripostiglio esterno*

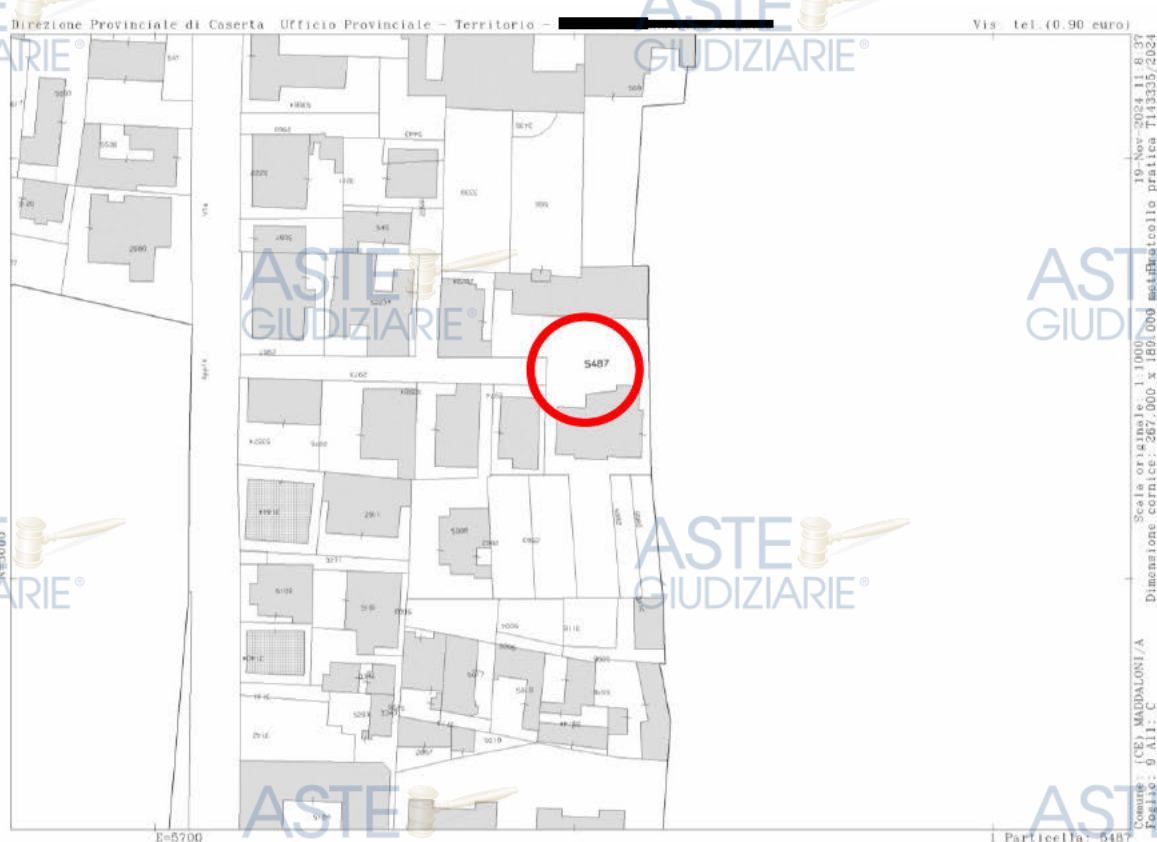
Si riporta la mappa catastale foglio 9 del comune di Maddaloni con individuazione del fabbricato di cui fa parte il lotto unico di vendita e, da cui si evince l'ubicazione i confini ed il contesto del lotto di vendita.
