TRIBUNALE DI SIRACUSA
II Sezione Civile
Esecuzioni immobiliari

Procedura esecutiva immobiliare R.G.Es. n. 170/2022

RELAZIONE DI STIMA

Esperto stimatore arch. Patrizia Carnazzo

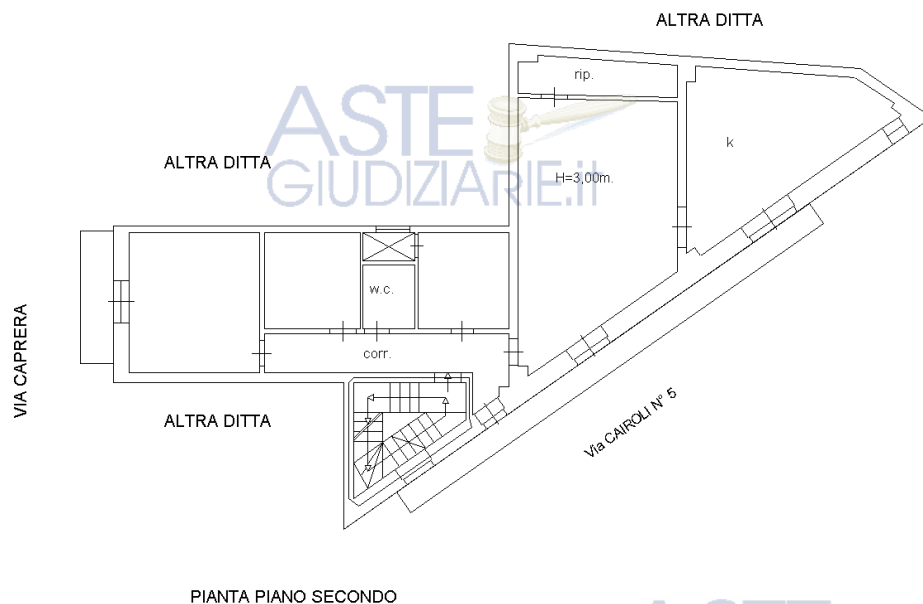
Planimetria catastale, foglio n. 57 particella n. 6387 sub 4 e sub 6

A seguire si riportano: la planimetria catastale dell'immobile, acquisita presso l'Agenzia delle Entrate, lo stesso disegno rielaborato dalla sottoscritta per visualizzare lo stato di fatto differente rispetto al rilievo catastale, e le fotografie per meglio rappresentare la distribuzione interna e le caratteristiche tecnico-ambientali del bene.

Le modifiche rilevate sono: la demolizione di una partizione verticale nel salone e la realizzazione di un bagno all'interno della cucina.

Lo stato di fatto dell'immobile è difforme rispetto alla planimetria catastale, come rappresentato a pag. 8 della presente relazione; inoltre, il rilievo catastale citato non corrisponde con quanto riportato nell'estratto di mappa dei terreni perché la particella n. 6387 non comprende una porzione di terreno interna alla particella adiacente n. 5310 di altra ditta. Per regolarizzare la situazione catastale occorre comunicare, all'Agenzia delle Entrate, le modifiche tramite procedura *DOCFA*, sostenendo una spesa pari a circa € 1.000,00.

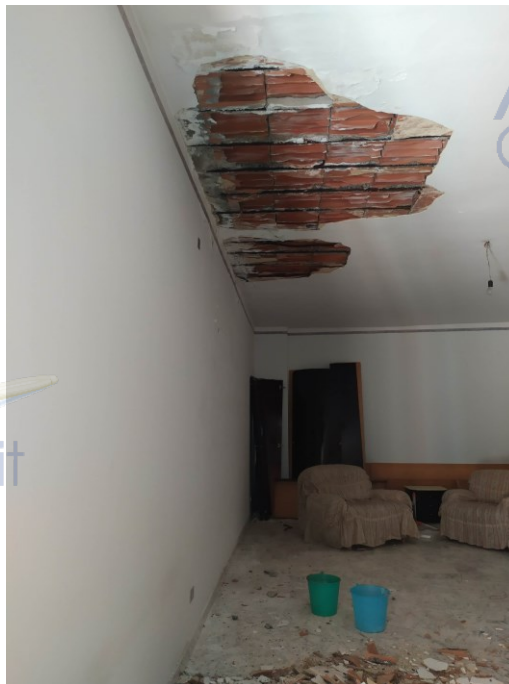
Il bene pignorato, posto all'ultimo piano dell'edificio plurifamiliare, presenta, nel solaio del salone, distacchi e perdita dell'intonaco, distacco parziale dei blocchi forati in laterizio, macchie di umidità: si tratta di fenomeni di degrado causati da infiltrazioni di acqua piovana dalla copertura.

Sfondellamento del solaio del salone

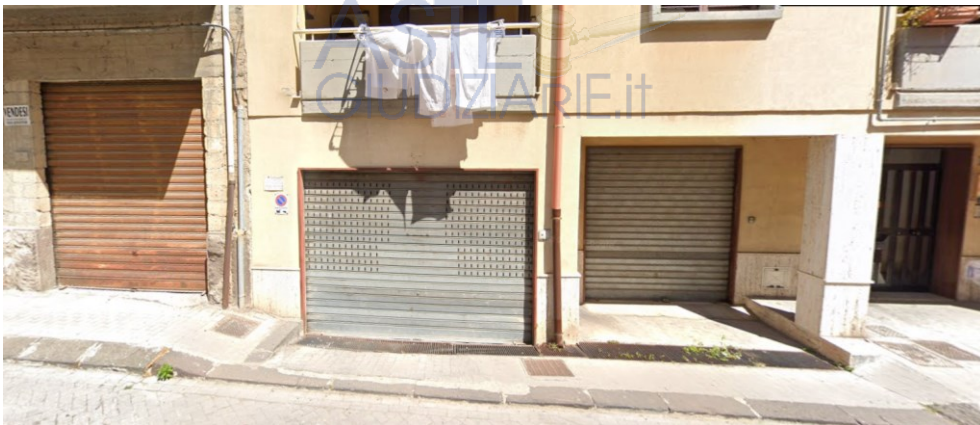
Planimetria catastale, foglio n. 57 particella n. 4700 sub 21

A seguire si riportano: la planimetria catastale dell'immobile, acquisita presso l'Agenzia delle Entrate, lo stesso disegno rielaborato dalla sottoscritta per visualizzare lo stato di fatto differente rispetto all'elaborato catastale, e le fotografie per meglio rappresentare le caratteristiche tecnico-ambientali del bene. La modifica è relativa alla presenza di una partizione verticale interna.

Il Certificato di Abitabilità non risulta depositato presso l'Ufficio Tecnico di Francofonte e la costruzione della partizione interna al garage deve essere comunicata al Comune con una C.I.L.A. (Comunicazione di Inizio Lavori Asseverata) in sanatoria; successivamente occorre presentare la S.C.A. (Segnalazione Certificata di Agibilità) sostenendo una spesa totale di circa € 2.000,00.
