TRIBUNALE DI SIRACUSA

Procedura esecutiva immobiliare R.G.Es. n. 299/2023

RELAZIONE DI STIMA

Identificazione e stima dell'immobile sito in Lentini (SR) via Tindari n. 49 - N.C.E.U. foglio n. 67 particella n. 2470 sub 7

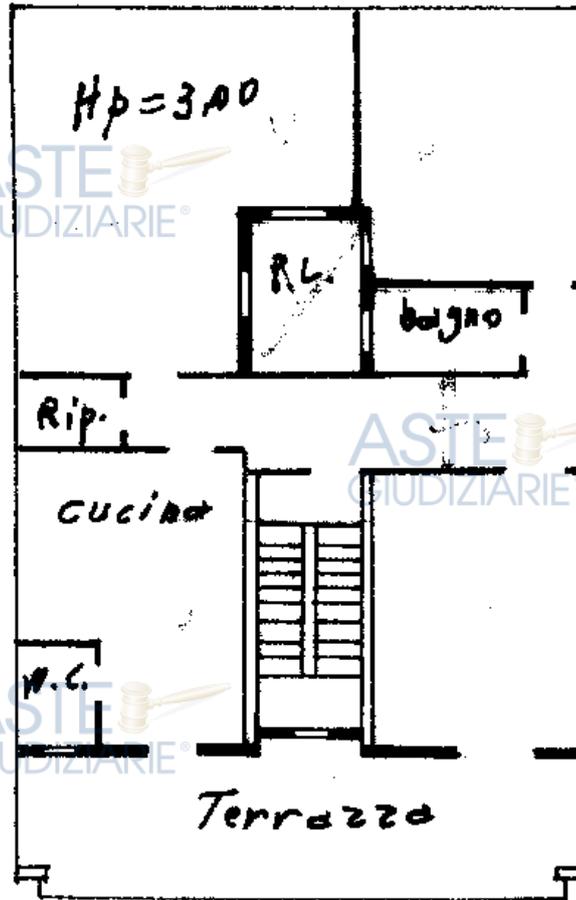
Planimetria catastale foglio n. 67 particella n. 2470 sub 7

A seguire si riportano la planimetria catastale della particella n. 2470 sub 7 del foglio n. 67, acquisita presso l'Agenzia delle Entrate, che rappresenta lo stato di fatto dell'immobile, e le fotografie scattate durante il sopralluogo.

Lo stato di fatto dell'appartamento non è conforme al progetto approvato nel 1994 in quanto il ripostiglio interno al locale cucina è un bagno; il cambio di destinazione d'uso non può essere sanato in quanto non è presente l'antibagno di separazione dalla cucina. Pertanto, è necessario ripristinare il ripostiglio e rettificare la destinazione catastale del medesimo locale, sostenendo una spesa di circa € 500,00. Si rappresenta che l'alloggio è già dotato di un bagno.

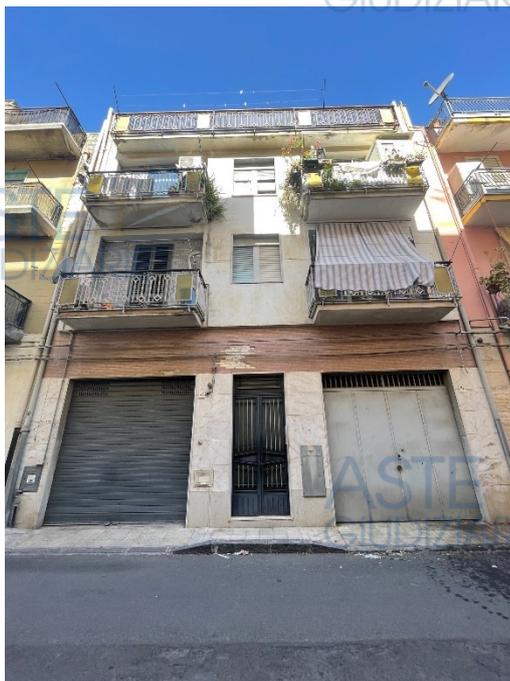
Il pignoramento riguarda un appartamento posto al piano terzo di un edificio condominiale, con quattro piani fuori terra, struttura in calcestruzzo di cemento armato, scala interna di collegamento, con ingresso su via Tindari n. 49. L'immobile si trova in area edificabile della "Zona B3-2" centro urbano con edilizia semintensiva del Piano Regolatore Generale del Comune di Lentini (SR), approvato con D.A. n.

Prospetto dell'edificio in cui si trova l'appartamento pignorato al piano terzo

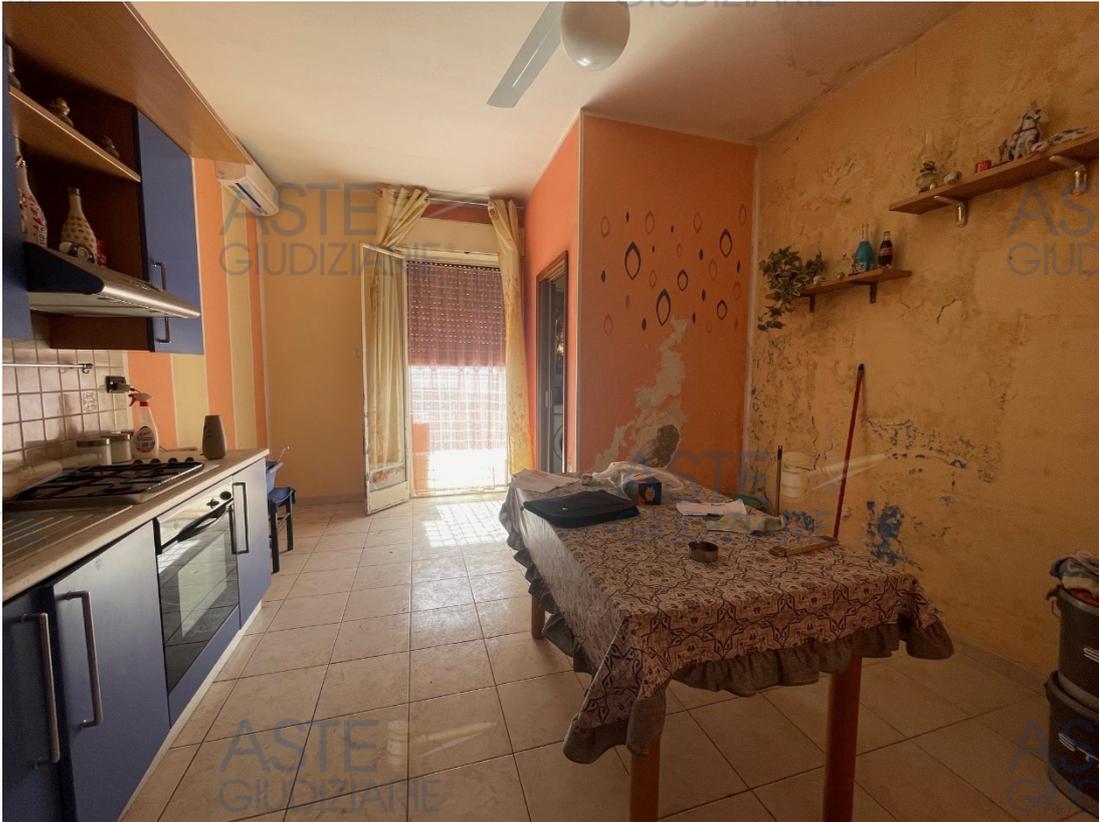
Gli elementi e i dispositivi tecnici presenti nell'abitazione sono di tipo economico, in mediocre stato di conservazione in quanto sono presenti diffusi fenomeni di degrado fisico-materico, su pareti e solaio di tutti i locali, come distacchi e mancanza d'intonaco, macchie di umidità, patina biologica, efflorescenze, provocati, con ogni probabilità, da infiltrazioni di acqua piovana dalla copertura dell'edificio. La sig.ra *omissis* ha rappresentato, durante il sopralluogo, di non potere vivere nell'appartamento per le cattive condizioni igieniche in cui si trova l'immobile e che le infiltrazioni provengono dalla copertura dell'edificio confinante. In merito alle cause dei fenomeni citati sarebbe necessario effettuare ulteriori indagini per accertare lo stato di conservazione delle coperture, sia dell'appartamento pignorato che dell'edificio confinante. A seguito di quanto osservato, si segnala che l'appartamento non ha condizioni igienico sanitarie sufficienti per l'abitabilità e che, nella valutazione dell'immobile, la sottoscritta ha applicato un coefficiente di deprezzamento che va a diminuire il valore dell'immobile che richiede interventi di manutenzione straordinaria.

Cucina

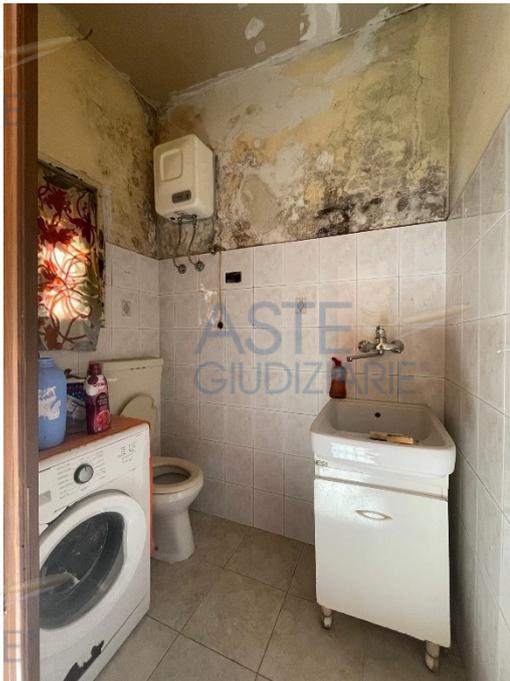
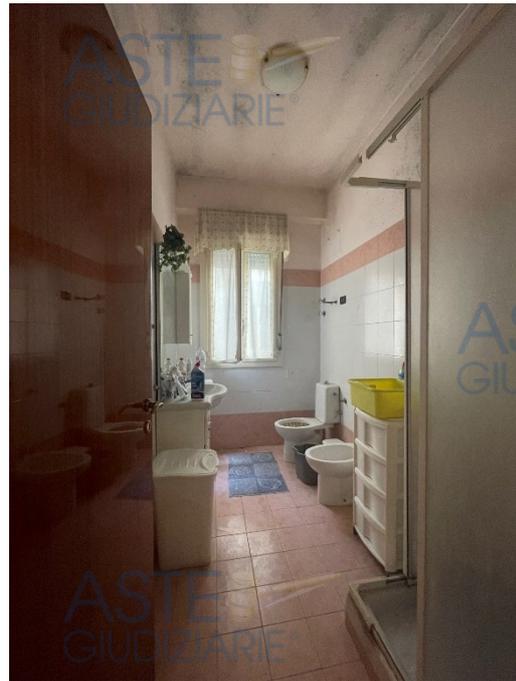
Bagni

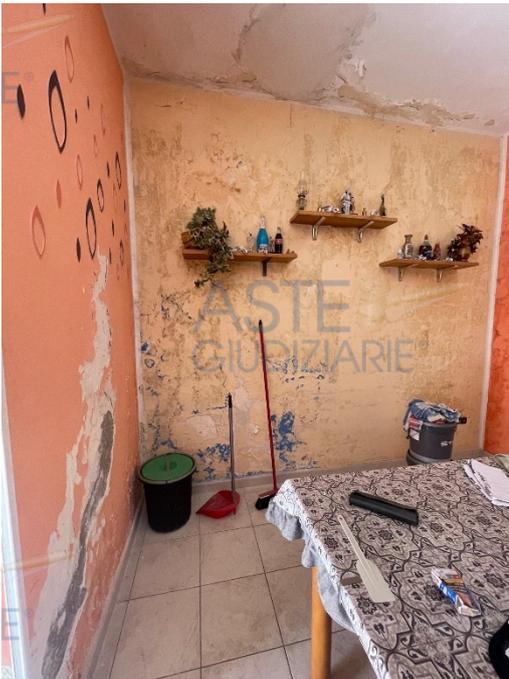
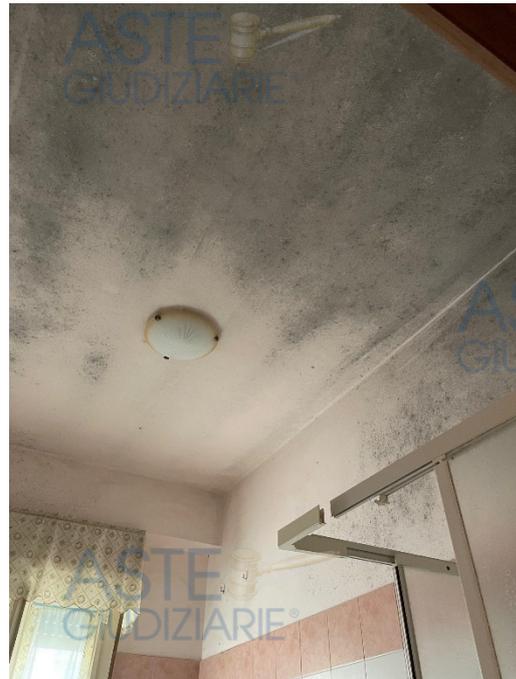
Degrado fisico-materico delle pareti della cucina e del solaio del bagno

quanto riguarda lo stato di conservazione e manutenzione dell'abitazione, ritenuto mediocre, in quanto necessita di un intervento di manutenzione straordinaria per eliminare i fenomeni di degrado presenti, si applica un coefficiente correttivo pari a 0,80.
