Tribunale di Siracusa

Perizia

di stima di immobili urbani

Relazione

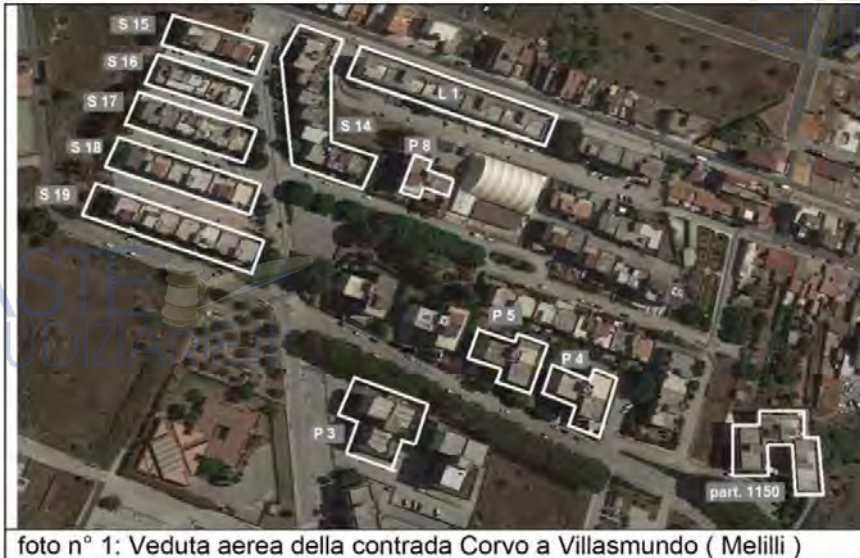
foto n° 1: Veduta aerea della contrada Corvo a Villasmundo (Melilli)

Gli immobili oggetti di consulenza ricadono sul territorio del Comune di Melilli - frazione Villasmundo, contrada Corvo (vedi figura n° 1). La società fallita ha edificato nella contrada in questione diverse palazzine multipiano.

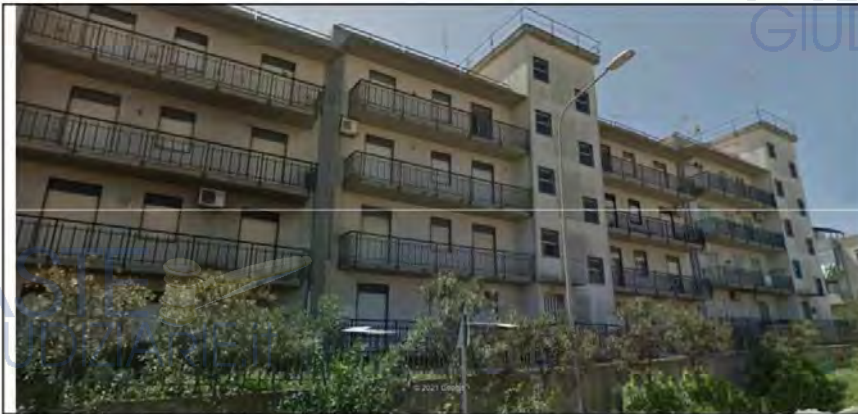
foto n° 2: Vista da Via Vittorio Emanuele II della palazzina L1

La foto n° 2 e la figura n° 1 mostrano rispettivamente il prospetto su Via Vittorio Emanuele della palazzina L1 e l'elaborato planimetrico delle particelle 1088 e 1263; le foto n° 3 e 4 mostrano invece i portoni di ingresso delle scale C e D della palazzina ai civici 179 e 181 di Via Vittorio Emanuele.

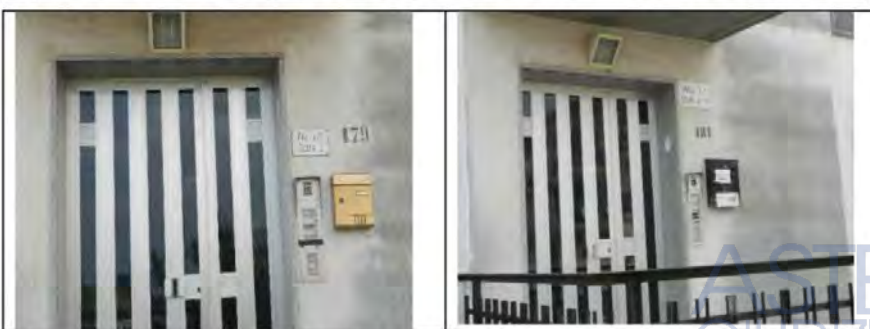
foto n° 3: Portone di ingresso Pal. C

foto n° 3: Portone di ingresso Pal. D
