# TRIBUNALE DI SIRACUSA – ESECZIONI IMMOBILIARI

## CONSULENZA TECNICA D'UFFICIO NELLA PROCEDURA IMMOBILIARE N. 86/2023

**2 | Relazione di Stima del Lotto 1**

**3 | Relazione di Stima del Lotto 2**

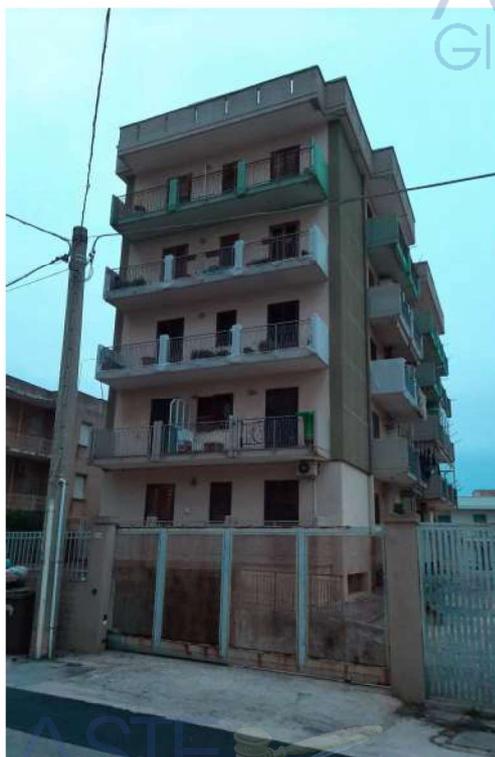
2\_L'edificio condominiale che ospita l'appartamento e il garage

Il bene pignorato è un appartamento, collocato all'interno di un edificio condominiale di cinque elevazioni (piano terra più quattro piani) sito a Siracusa, in Via Europa 29-B (disegno 1, foto 1-2), nella zona Nord della città.

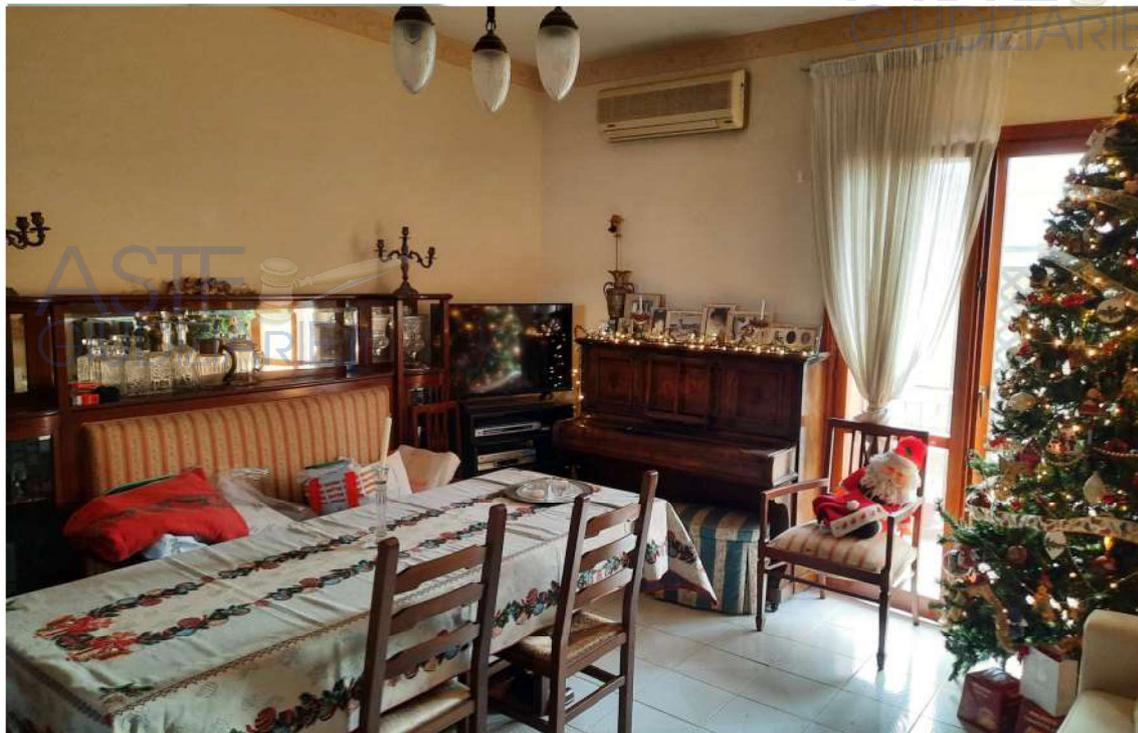
3 A1|soggiorno

Com'è possibile verificare dal disegno e dalle immagini allegate, l'appartamento, collocato al secondo piano dell'edificio (foto 2), è composto da quattro vani, una cucina e due bagni (disegno 2). Varcando la porta d'ingresso si entra su un soggiorno (A1|soggiorno), ampio quasi 22 m<sup>2</sup> e dotato di una portafinestra che consente l'accesso a un balcone (foto 3).

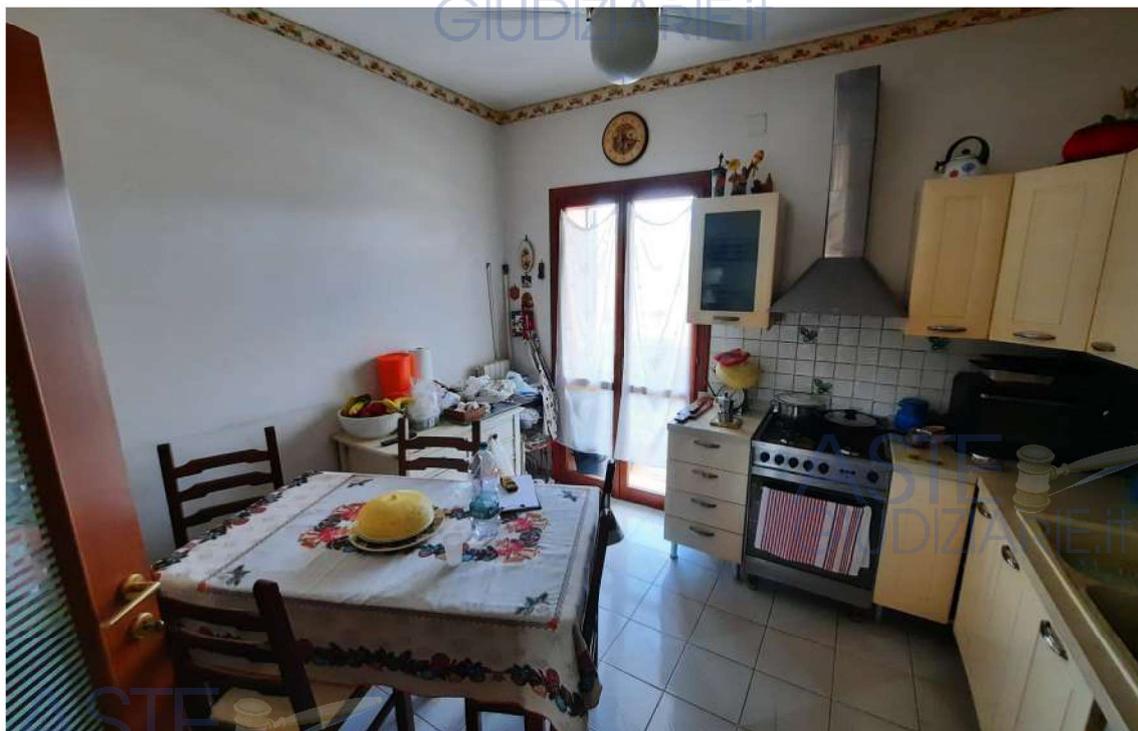
4 A2|cucina

La cucina (A2|cucina) è un ambiente ampio 12,15 m<sup>2</sup>, dotato degli allacci necessari alla installazione di una cucina e di una portafinestra che consente l'accesso al secondo balcone dell'appartamento (foto 4).

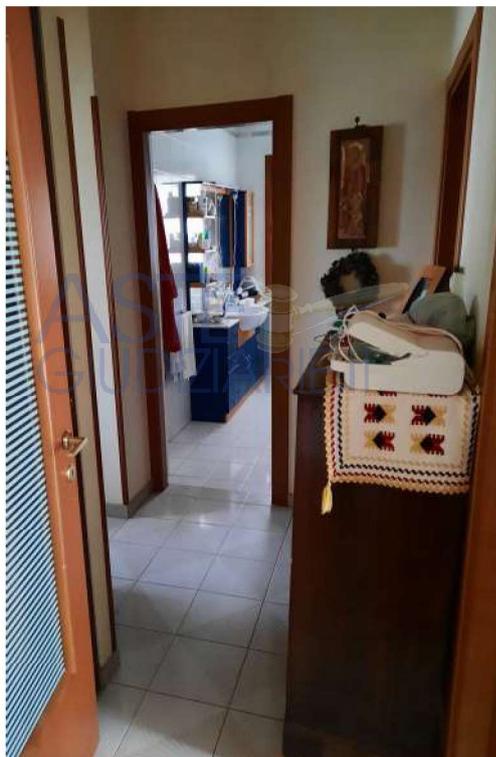
5 A3|disimpegno

Dal soggiorno si può accedere a un disimpegno che collega tutti gli ambienti della zona notte dell'appartamento (A3|disimpegno), ampio circa 6 m<sup>2</sup> (foto 5).

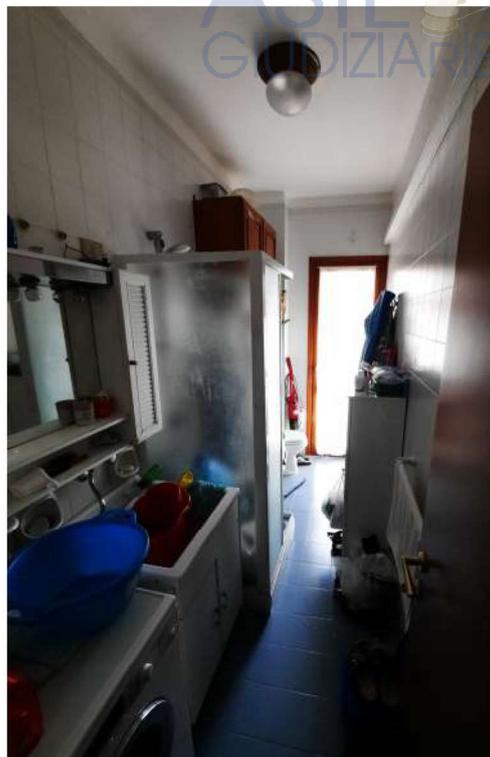
6 A4|bagno 1

Il primo degli ambienti serviti dal disimpegno è un bagno (A4|bagno 1), di circa 6 m<sup>2</sup>, dotato di lavatoio incassato in un mobile, doccia, bidet, vaso igienico e gli allacci necessari alla installazione di una lavatrice (foto 6).

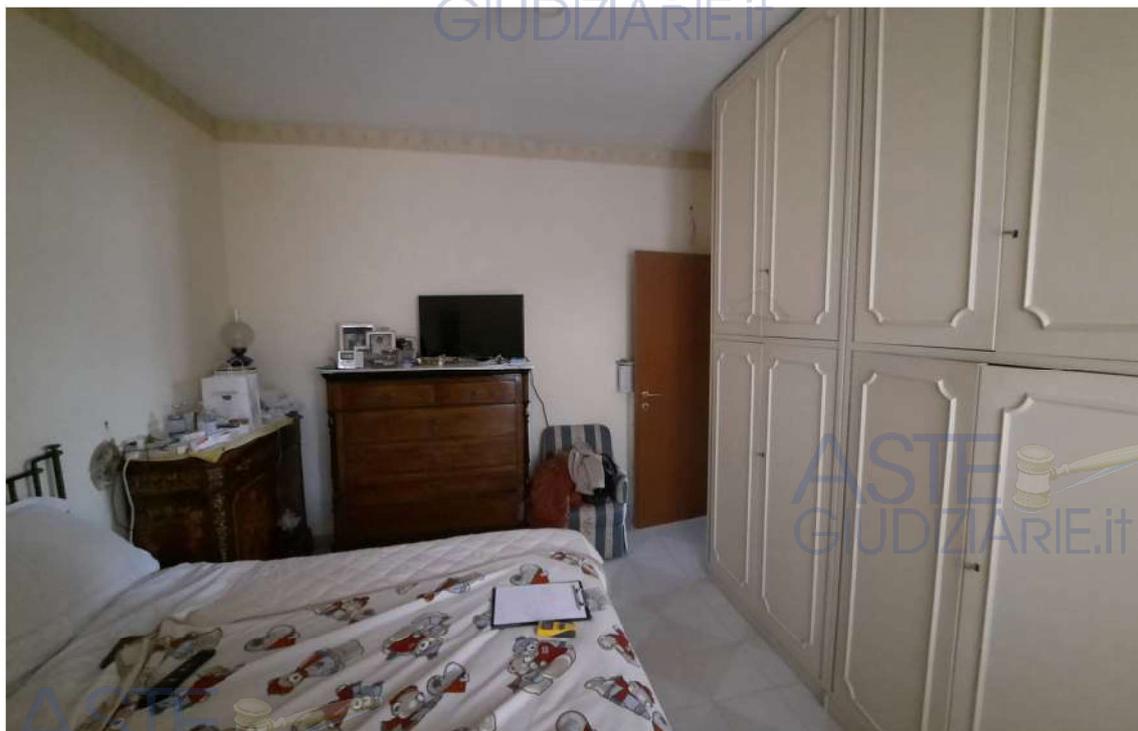
7 A5|camera 1

L'ambiente seguente (A5|camera 1) è una stanza ampia 14,73 m<sup>2</sup> e dotata di una portafinestra che consente l'accesso al terzo balcone dell'appartamento (foto 7).

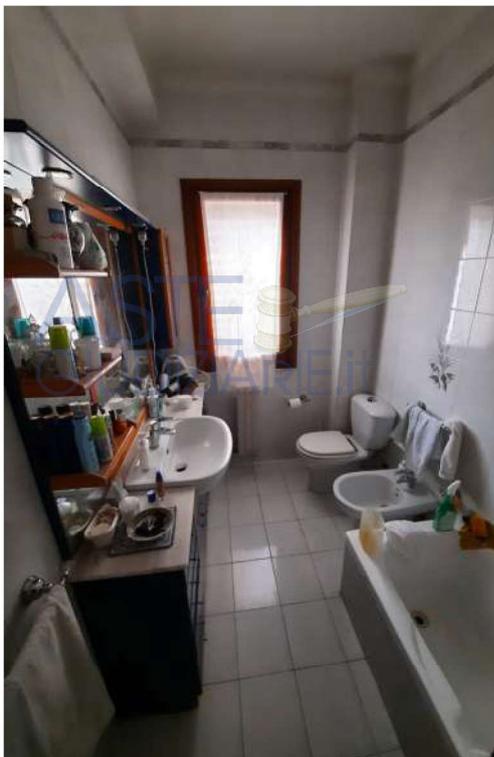
8\_A6|bagno 2

È poi presente un secondo bagno (A6|bagno 2), ampio 5 m<sup>2</sup>, dotato di vasca, vaso igienico, bidet, di un lavabo parzialmente incassato in un mobile e di una finestra (foto 8).

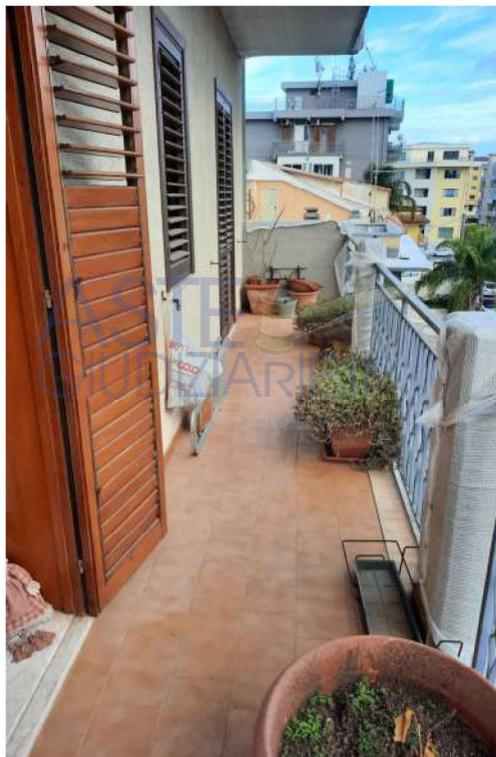
12 A10|balcone 2

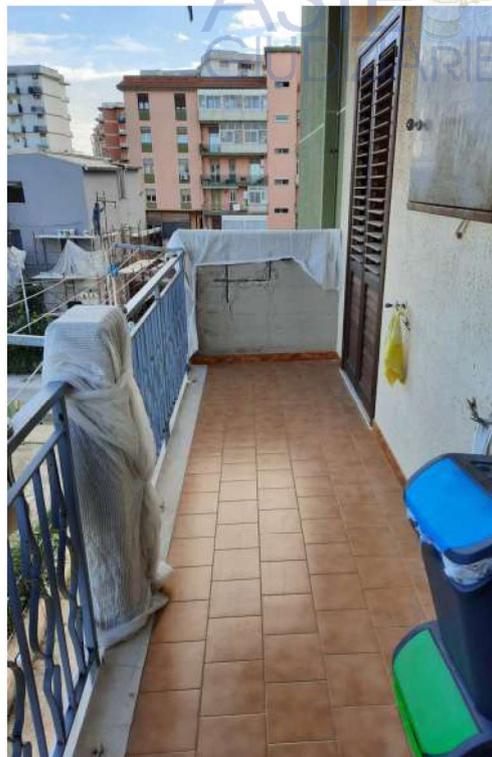
13 A11|balcone 3

denominato A10|balcone 2 (foto 9). La seconda stanza (A8|camera 3) è invece ampia 9 m<sup>2</sup> ed è dotata di una finestra con affaccio sul balcone raggiungibile dalla cucina (foto 10). L'appartamento è inoltre dotato di tre balconi. Il primo (A9|balcone 1) è ampio 7 m<sup>2</sup> ed è accessibile dal soggiorno (foto 11); il secondo (A10|balcone 2) è ampio 9,66 m<sup>2</sup> ed è accessibile dagli ambienti denominati A5|camera 1 e A7|camera 2 (foto 12). Il terzo (A11|balcone 3), infine, ha una superficie di 7,49 m<sup>2</sup> ed è accessibile dalla cucina (foto 13).

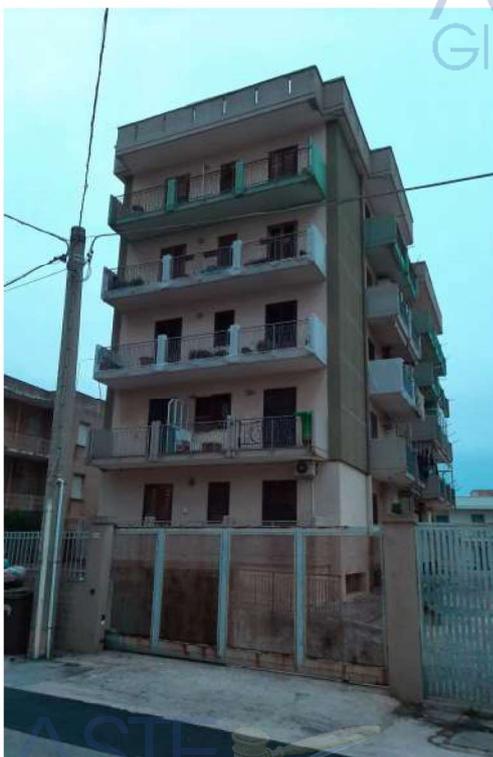
2 L'edificio condominiale che ospita l'appartamento e il garage

Il bene pignorato è un garage, collocato al piano interrato di un edificio condominiale di cinque elevazioni (piano terra più quattro piani) sito a Siracusa, in Via Europa 29-C (disegno 1, foto 1-2), nella zona Nord della città.

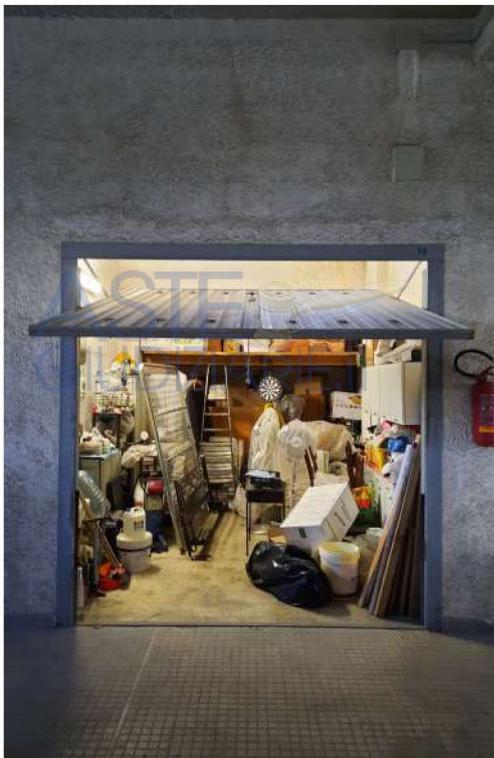
3\_il garage costituente il Lotto 2

Com'è possibile verificare dal disegno e dalle immagini allegate, il garage, collocato al piano interrato dell'edificio (foto 2), è composto da un unico vano (disegno 3), ampio 16 m<sup>2</sup>, e dotato di un piccolo lavatoio e di un ammezzato di 4,80 m<sup>2</sup> (foto 3-4).

Il bene è, complessivamente, in buono stato di conservazione. Le pareti sono intonacate, il pavimento è costituito da pavimentazione tipo "cementine", è allacciato alla rete elettrica e idrica, ed è chiuso da una porta metallica con apertura basculante.

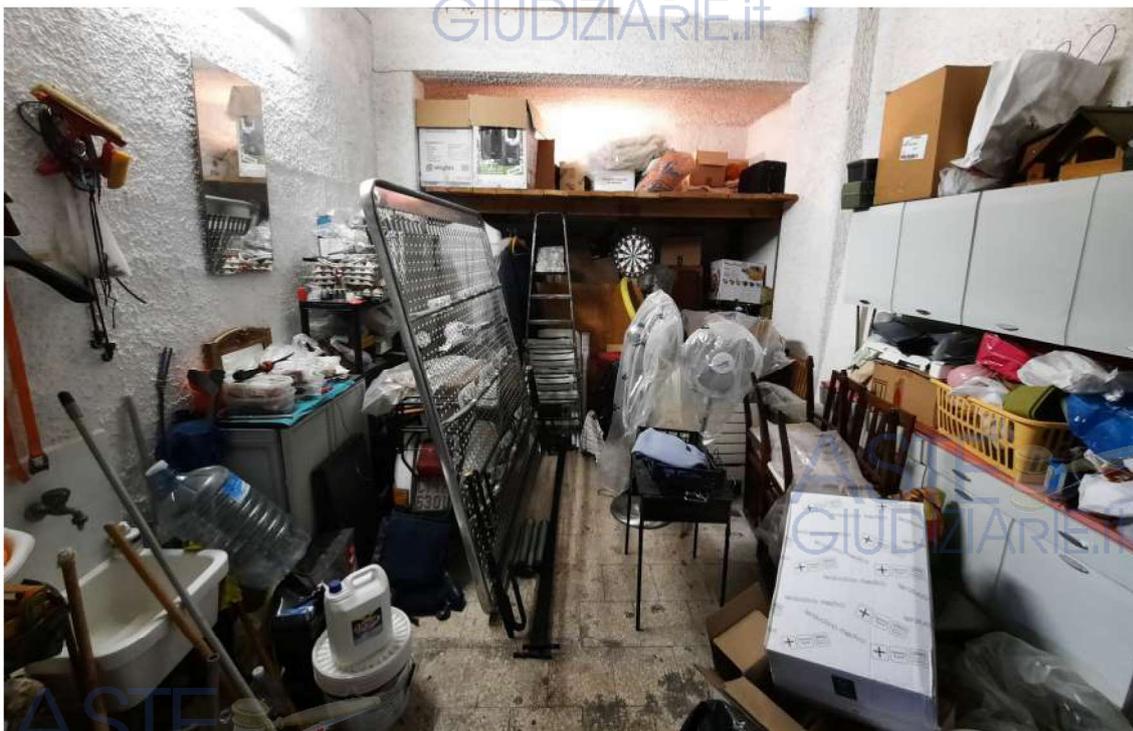
4\_B garage
