# TRIBUNALE DI SASSARI

Perizia dell'Esperto ex art. 568 c.p.c. Dott. Agr. Lupino Giovanni Battista, nell'Esecuzione Immobiliare 137/2019 del R.G.E.

I beni oggetto di pignoramento sono costituiti da un fabbricato a destinazione commerciale suddiviso in tre unità immobiliari e da un'abitazione con cantine e soffitta:

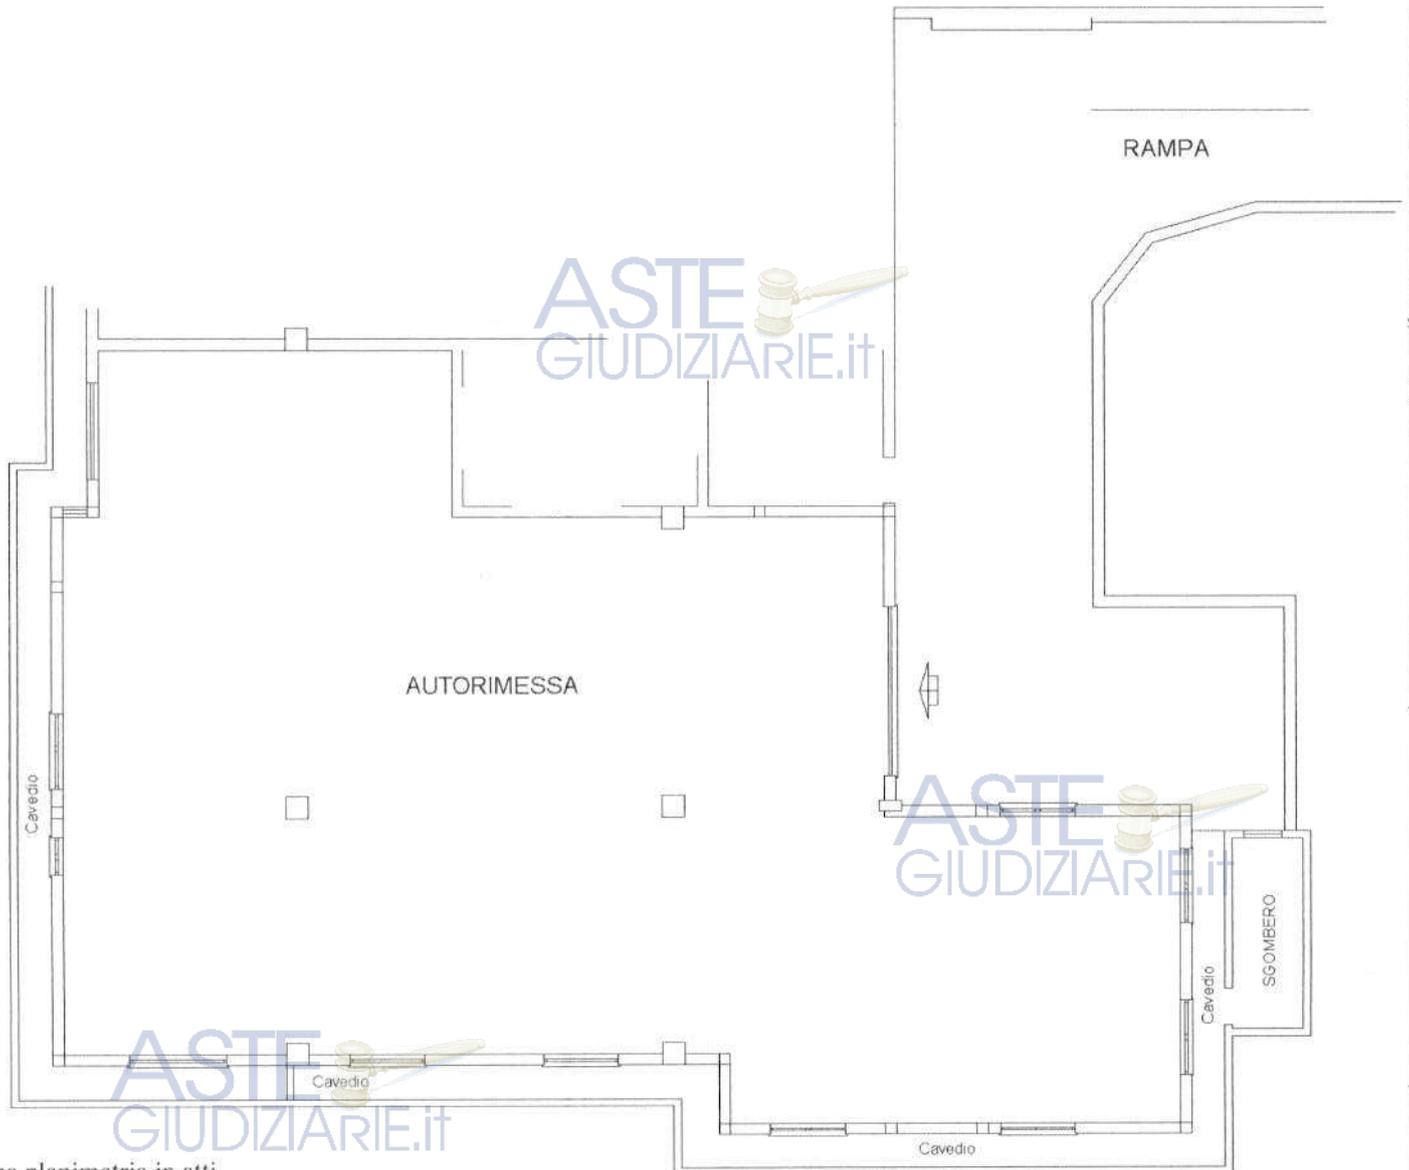
**1 SOTTOSTRADA**

Ultima planimetria in atti

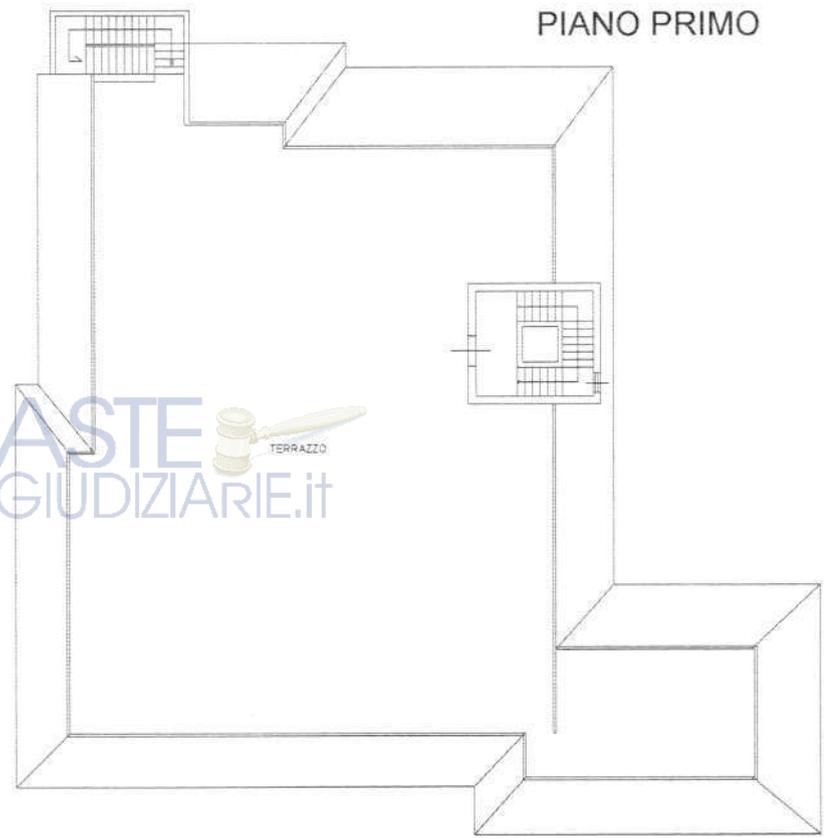
**PIANO PRIMO**

Ultima planimetria in atto  
Data: 11/01/2022 - n. T323732 - Richiedente: FDDMTN72B27F979Y  
Totale schede: 2 - Formato di acquisizione: A3(297x420) - Formato stampa richiesto: A4(210x297)

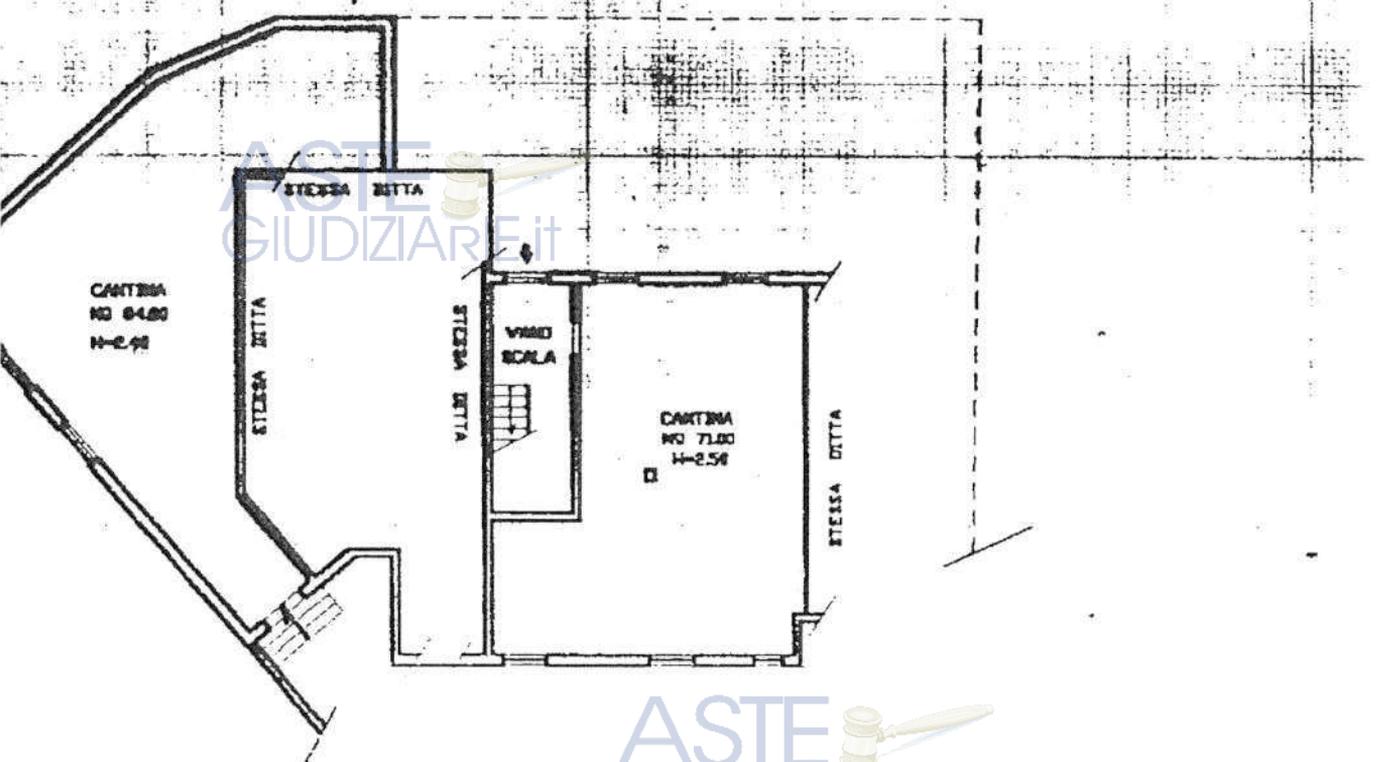
**PIANO 1° SOTTOSTRADA**

Catasto dei Fabbricati - Situazione al 28/05/2021 - Comune  
PIAZZA GIACOMO MATTEOTTI n. 15 piano: S1-T-15

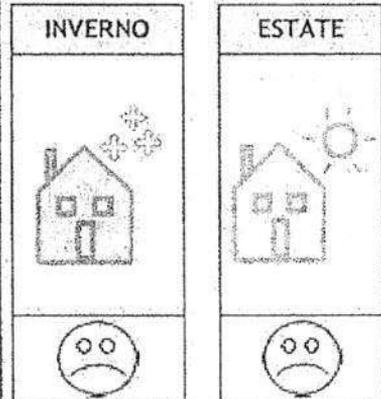
Prestazione energetica del fabbricato

La sezione riporta l'indice di prestazione energetica globale non rinnovabile in funzione del fabbricato e dei servizi energetici presenti, nonché la prestazione energetica del fabbricato, al netto del rendimento degli impianti presenti.

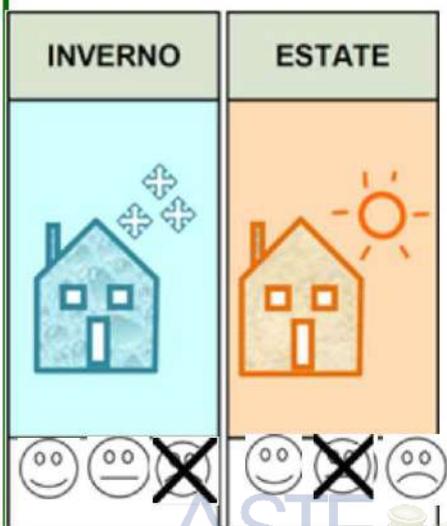
### Prestazione energetica del fabbricato

La sezione riporta l'indice di prestazione energetica globale non rinnovabile in funzione del fabbricato e dei servizi energetici presenti, nonché la prestazione energetica del fabbricato, al netto del rendimento degli impianti presenti.

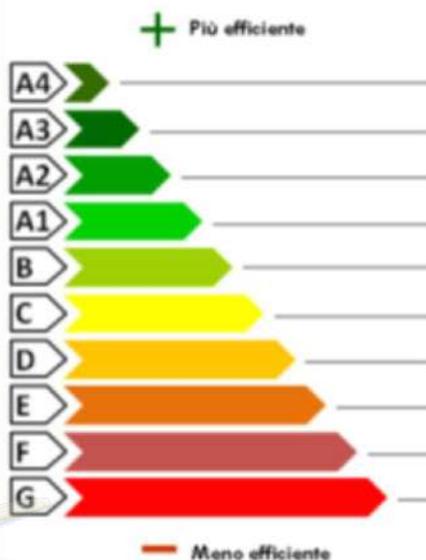
### Prestazione energetica globale

**CLASSE ENERGETICA F**
