# TRIBUNALE DI SASSARI

Perizia dell'Esperto ex art. 568 c.p.c. Geom. Roberti Antonio, nell'Esecuzione Immobiliare 90/2020 del R.G.E.

- **Bene N° 1** - Fabbricato civile ubicato a Sassari (SS) - S.V. Trunconi - Tronco A, piano Terra e Primo (Coord. Geografiche: 40,718948; 8,498412)

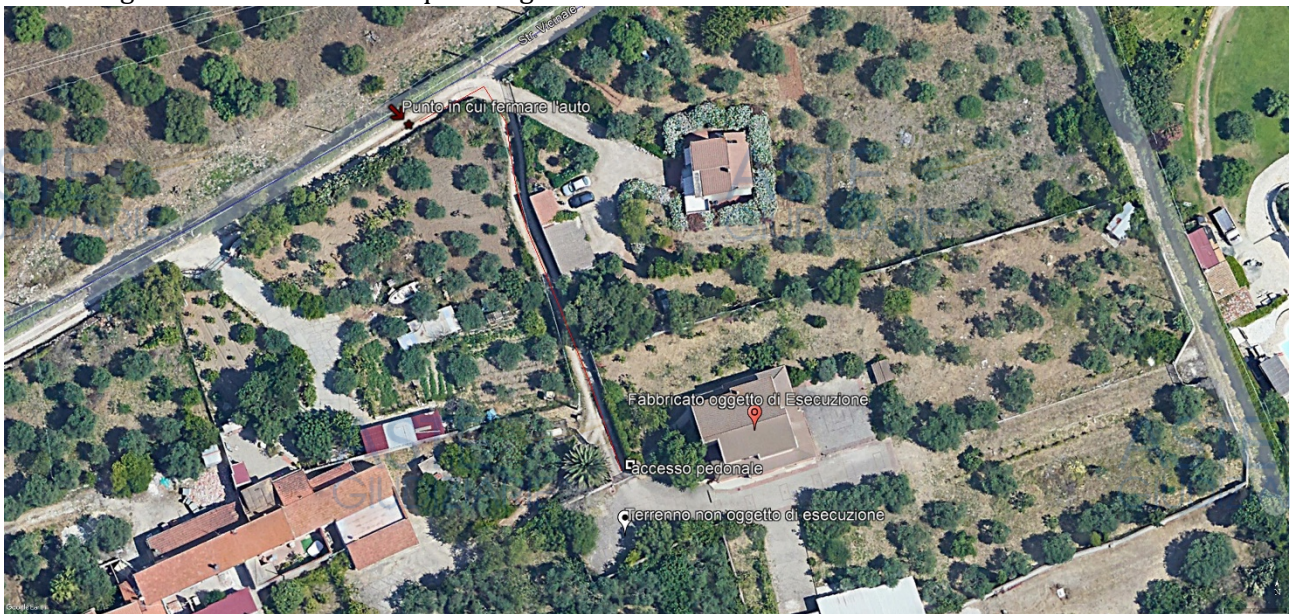
Dal rilievo il sottoscritto ha appreso le seguenti informazioni: il fabbricato ha accesso da una strada privata interna di collegamento alla Strada vicinale Trunconi - Tronco A attraverso un cancelletto pedonale. Non è presente un accesso carrabile e sulla strada privata non è possibile lasciare l'auto. Il Punto più vicino per l'asciugare l'auto è lungo la strada vicinale costringendo quindi la persona a percorrere circa 75 m per arrivare al cancello pedonale sopra indicato.

Come meglio descritto nella foto qui di seguito:
