# TRIBUNALE DI SASSARI

Fallimento  
n° 64/2018

## RELAZIONE TECNICA

### **LOTTO N°1 -BENE N°1- PORZIONE DI CAPANNONE LOCALITA' LU FIRULAGGIU-SASSARI**

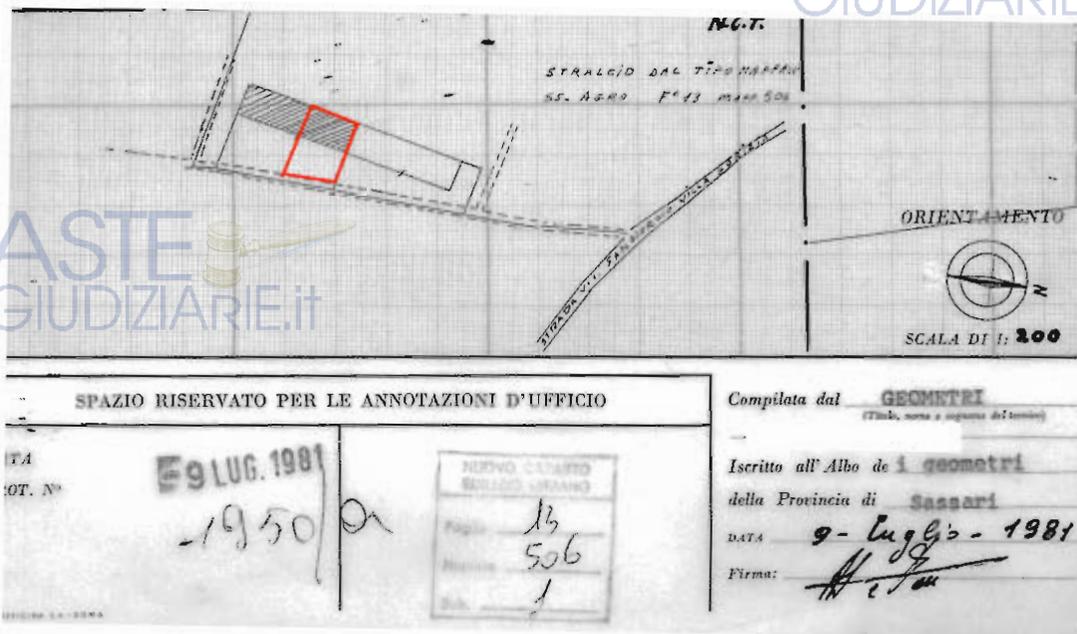
NUOVO CATASTO SASSARI (SASSARI)
Foglio <b>13</b>
Mappa <b>506</b>
Sub. <b>1</b>

In seguito a sopralluogo presso il cespite pignorato ubicato in Regione Ferulagiu distinto al N.C.U. al foglio 13 mappale 506 sub. 4 e agli accertamenti svolti sulle planimetrie catastali (allegate); è stato riscontrato che l'immobile risulta identificato in mappa in posizione errata.

Il capannone oggetto dell'esecuzione risulta, secondo gli estremi catastali e visionando l'estratto di mappa, ubicato al foglio 13 in corrispondenza dell'attuale mappale 506 (ex f. 13 mappale 506 sub. 2) invece di trovarsi come effettivamente verificato in loco in corrispondenza del mappale 526 (ex f. 13 mappale 506 sub. 1).

Il tutto è dovuto al fatto che invece di frazionare il mappale 506 sub. 1 è stato frazionato il mappale 506 sub. 2 come si evince dal "modello D" del frazionamento.

Per procedere con una nuova compravendita si ritiene necessaria una nuova procedura di accatastamento e una revisione del precedente atto di vendita.

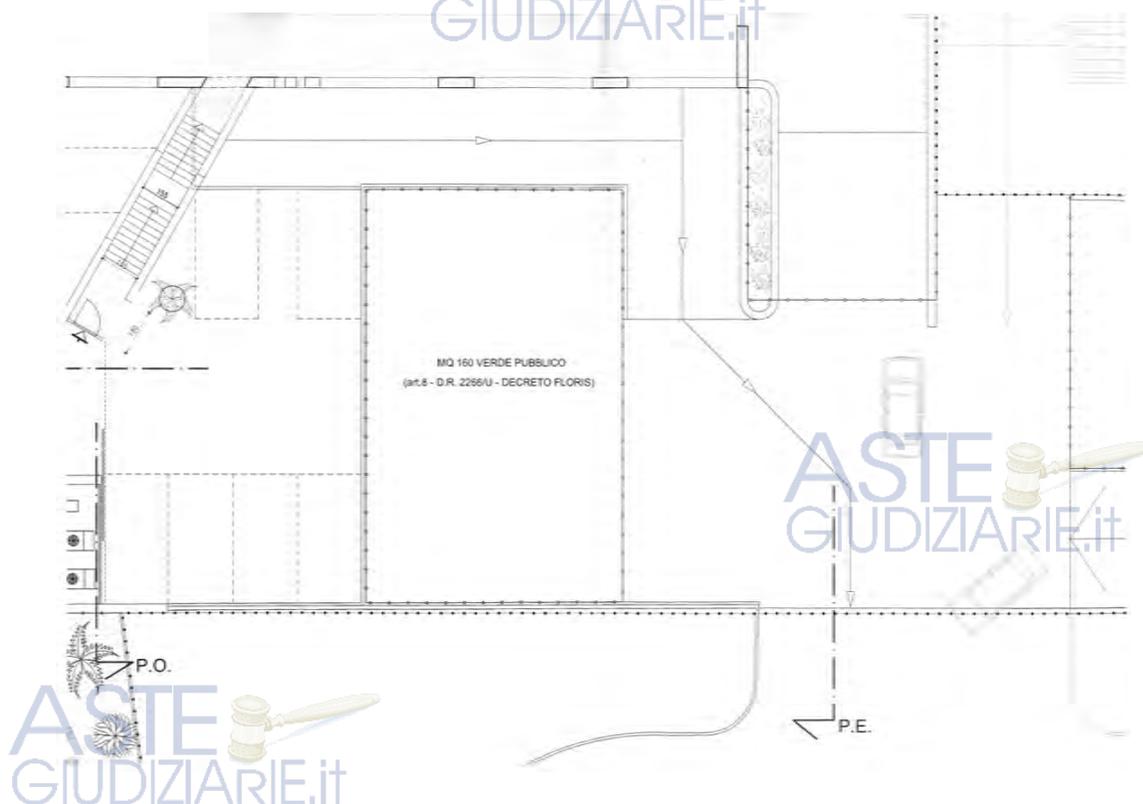
Per quel che attiene i 5 posti auto scoperti in oggetto, gli stessi erano presenti nel progetto iniziale ma in seguito a una variante di progetto approvata nel settembre del 2005, l'intera area di 160 m<sup>2</sup> su cui i primi quattro insistono, è stata destinata a verde pubblico.

Per quel che riguarda l'area su cui è ubicato il subalterno 83 essa risulta far parte del cortile condominiale e il posto auto non compare in progetto.
