TRIBUNALE DI TARANTO SEZIONE ESECUZIONI IMMOBILIARI

**RELAZIONE DI CONSULENZA TECNICA
DI UFFICIO AD ESECUZIONE N. 176/2021**

Relazione di consulenza dell'esperto Geom. Maurizio POMES nel procedimento di esecuzione immobiliare n° 176/2021 promosso da:

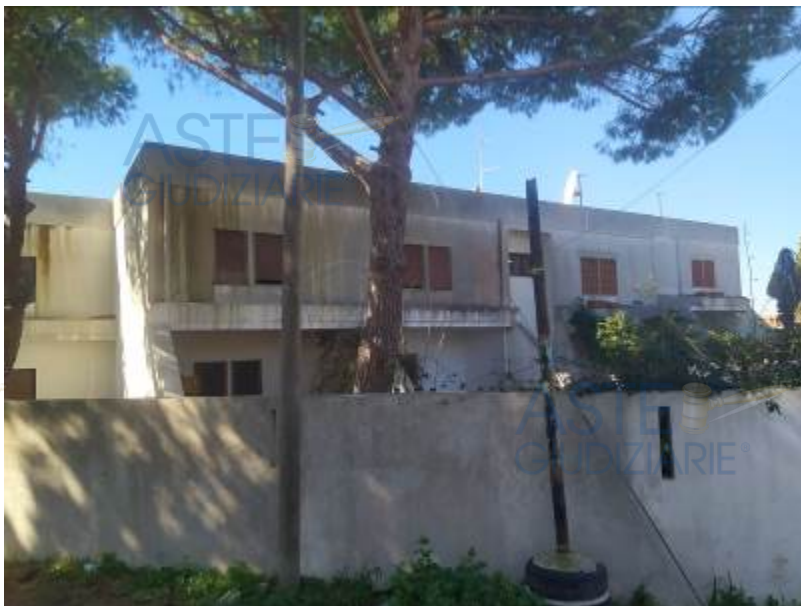
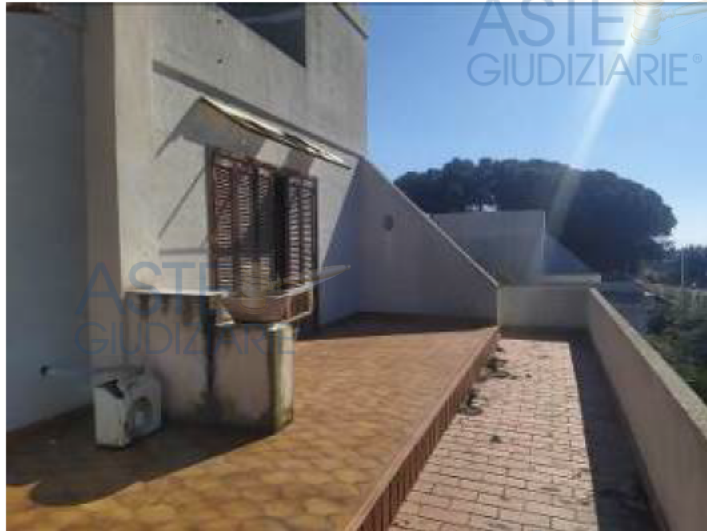
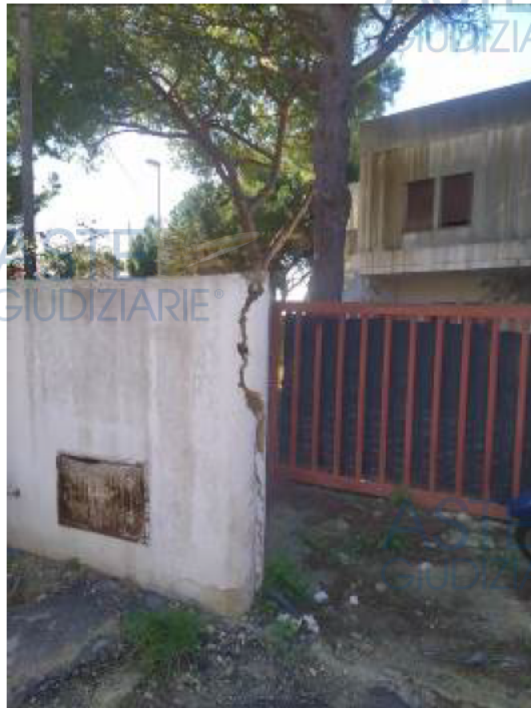
DOCUMENTAZIONE FOTOGRAFICA DELL'EDIFICIO

Il fabbricato di cui il cespite pignorato è parte integrante e sostanziale, si identifica in una palazzina/villa plurifamiliare composta da piano terra e primo piano con sovrastante terrazza, edificata su terreno di mq. 1627 circa. Il fabbricato è realizzato con struttura portante reticolare in pilastri e travi, solai in latero-cemento gettati in opera, murature di tompagno e tramezzature in blocchi tufacei e laterizi.

All'area pertinenziale su cui insiste il fabbricato si accede attraverso varco carrabile difeso e presidiato da cancello scorrevole o attraverso cancelletto pedonale in ferro. L'edificio risulta essere intonacato e tinteggiato nei prospetti di facciata, questi ultimi articolati per la presenza di aggetti. Il tutto è risultato versare in condizioni di non sufficiente manutenzione.

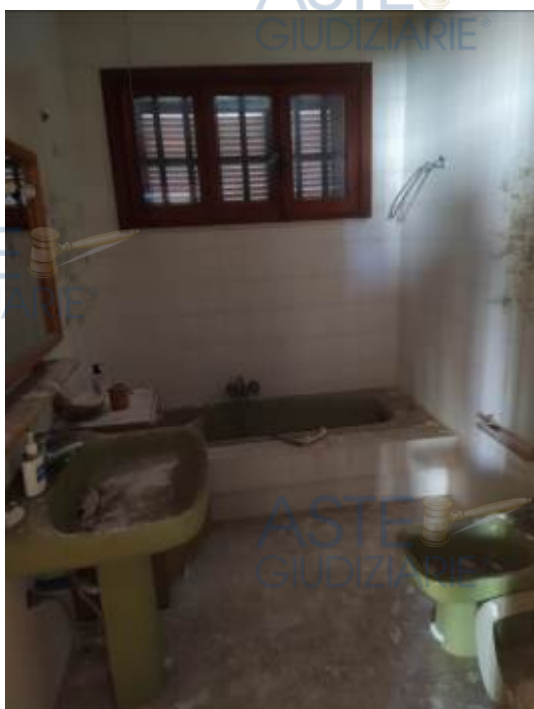
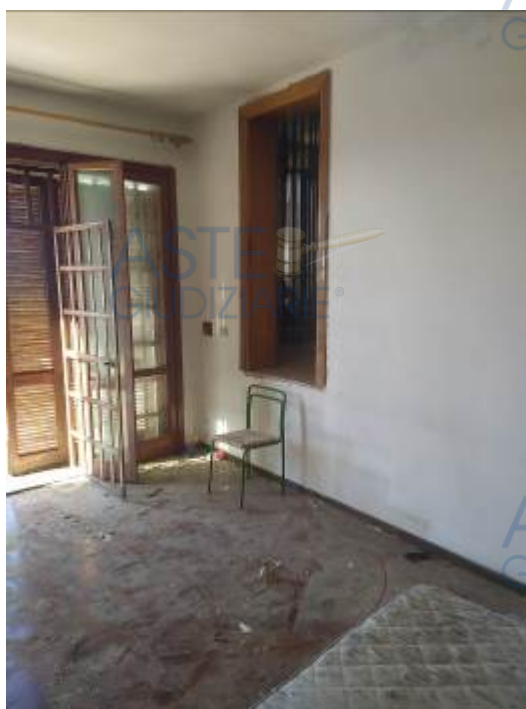
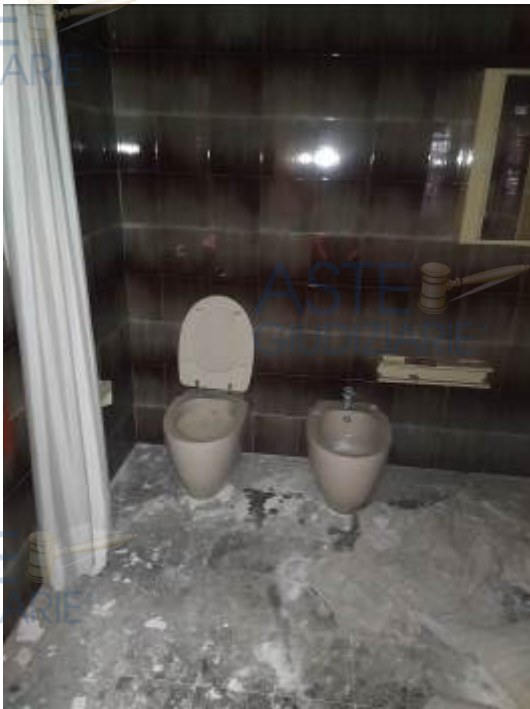
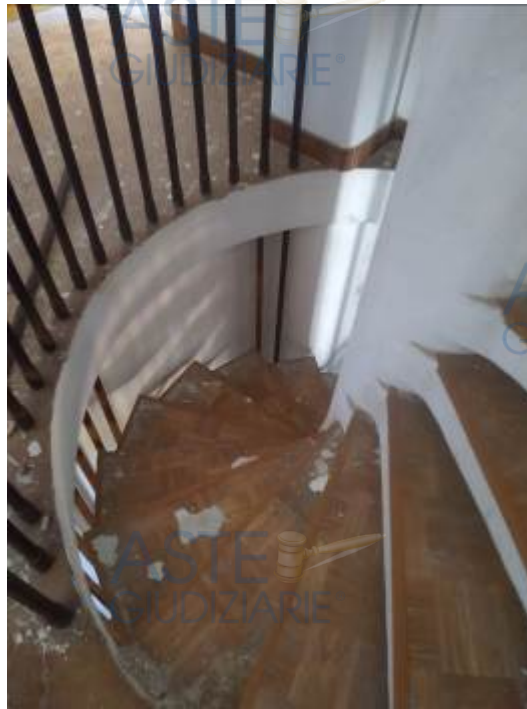
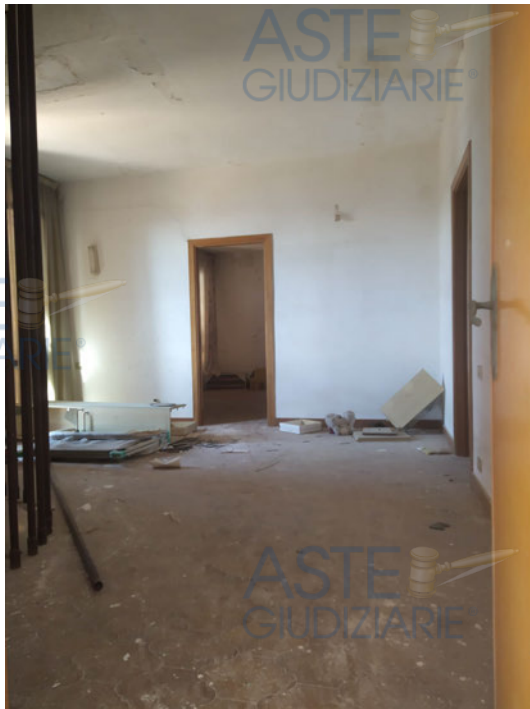
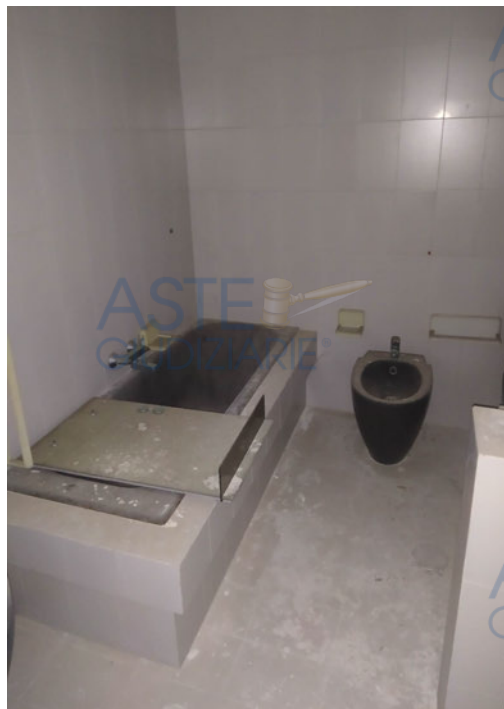
E' sprovvista di impianti di riscaldamento e condizionamento dell'aria.

Nel complesso il cespite versa in condizioni manutentive mediocri.
