TRIBUNALE DI TARANTO

Procedimento N. 327/2022 R.G. Es.

LOTTO UNICO

OGGETTO: *Relazione di consulenza tecnica nel procedimento di esecuzione immobiliare promosso da:*

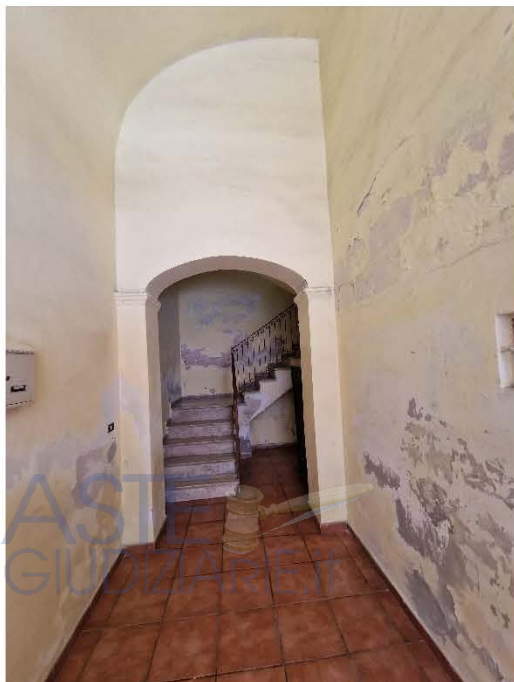
L'intero fabbricato residenziale versa in sufficienti condizioni di manutenzione, con necessità di rinnovo delle finiture esterne nonché di quelle interne: nell'androne d'ingresso sono state riscontrate manifestazioni di danno riconducibili a fenomeni di umidità e/o infiltrazione. Infatti, le pareti del vano scala si presentano con distacco parziale di intonaco, esfoliazione della pittura, aloni di colore più scuro ed un livello di umidità non consono al contesto.

Foto 1 – Androne d'ingresso

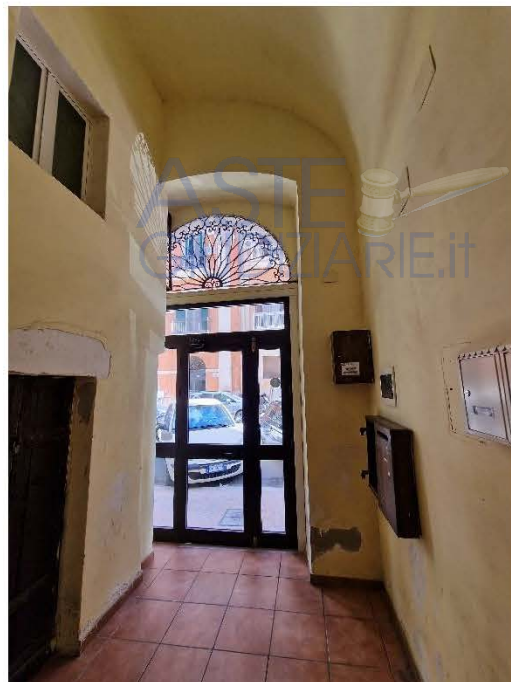
Foto 2 – Androne d'ingresso
