TRIBUNALE DI TARANTO

Procedimento N. 367/2023 R.G. Es.

LOTTO UNICO

OGGETTO: *Relazione di consulenza tecnica nel procedimento di esecuzione immobiliare promosso da:*

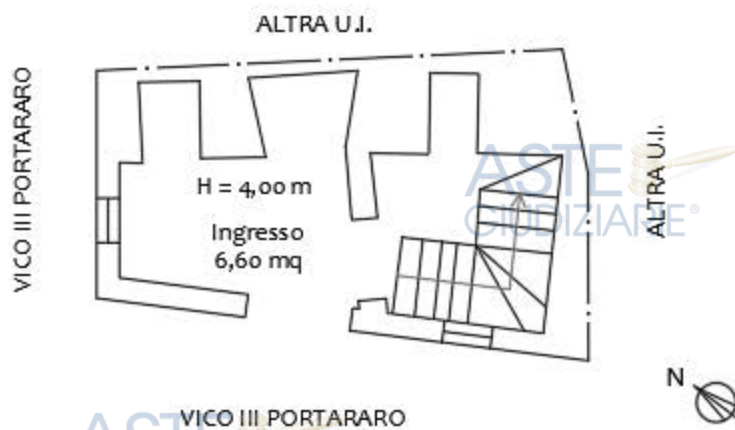
Figura 3: Planimetria piano terra

L'abitazione ha ingresso dal civico 12 di Vico III Portararo. Al piano terra vi è un piccolo ingresso (6,60 mq) da cui si diparte la scalinata che conduce al primo piano. Al primo piano l'abitazione è suddivisa in ingresso/disimpegno (9,10 mq), cucina (8,20 mq), due camere da letto (letto A – 16,90 mq; letto B – 9,60 mq), bagno (2,70 mq) e ripostiglio (4,90 mq). A quest'ultimo si accede dalla camera da letto A attraversando una veranda (5,20 mq) prospiciente Vico III Portararo. L'abitazione

possiede anche un balcone di 3,60 mq con affaccio a nord su detto vicolo. La superficie utile complessiva rilevata è di 63,20 mq, per un'altezza netta interna di 4,00 m al piano terra e 3,45 al primo piano.

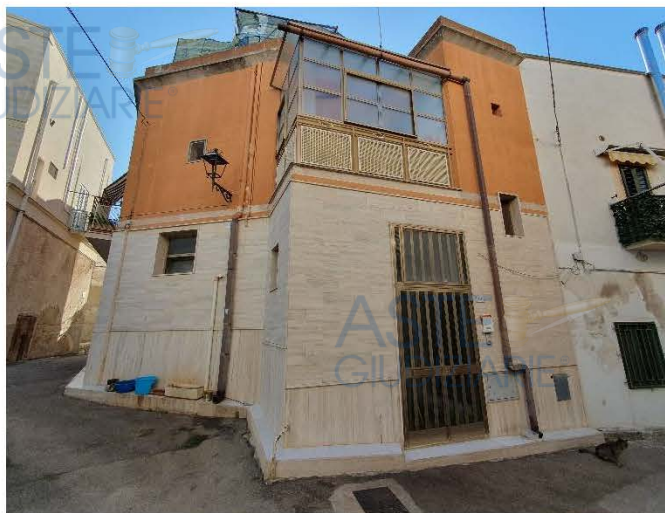
Foto 1 – Prospetto principale

Il fabbricato in questione è di remota realizzazione, edificato con struttura portante in muratura e solai in latero – cemento. Le chiusure perimetrali sono rivestite al piano terra da elementi in pietra di colore chiaro ed al primo piano da intonaco del tipo spatolato e tinteggiatura di colore arancione. L'ingresso all'abitazione avviene dal piano terra mediante portone in anticorodal. Al piano terra le pareti sono intonacate con intonaco da interni e tinteggiatura bianca e, nella parte bassa, rivestite con piastrelle in monocottura di colore chiaro. La pavimentazione è in cotto. Dal piano terra si diparte la scalinata interna che conduce al primo piano, la cui rampa è rivestita da granito. Al primo piano le pareti sono rivestite da intonaco per interni e tinteggiatura colorata. Le pareti della cucina

L'immobile versa in condizioni di manutenzione interne ed esterne scarse. Esternamente si necessita un rinnovo delle finiture nonché della copertura, anche della copertura in vetro della veranda. Internamente le finiture sono di vecchia fattura, inoltre sono stati riscontrati danneggiamenti riconducibili a fenomeni di infiltrazione ed umidità localizzati al primo piano in corrispondenza dell'intradosso dei solai, tradotti in esfoliazione della pittura, rigonfiamento dello strato di intonaco in alcuni punti e presenza di macchie puntiformi di colore scuro (muffa). La stessa condizione interessa quasi per intero il piano terra.

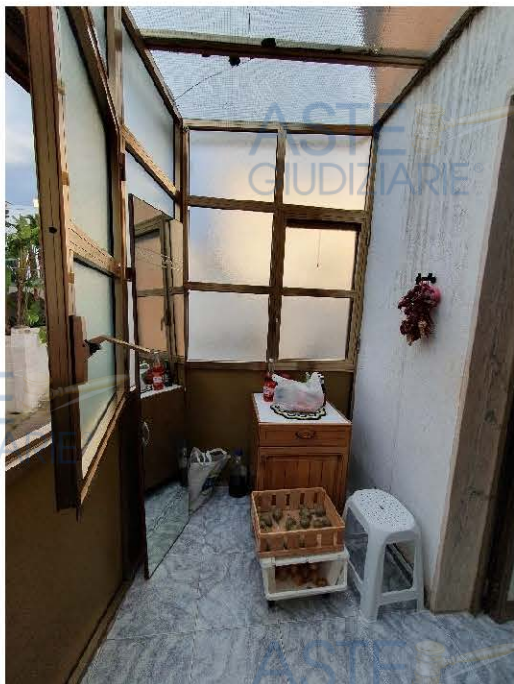
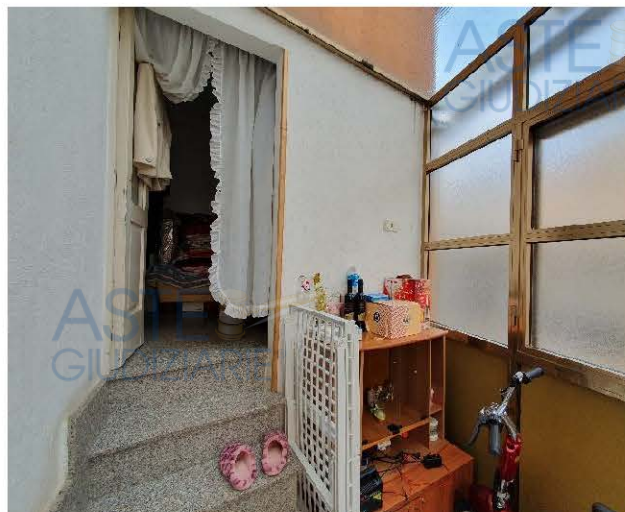
Foto 7 – Veranda

Dal raffronto è emersa un'unica difformità dell'abitazione al primo piano riguardante la chiusura dell'originario balcone esposto ad ovest a creare l'attuale veranda.

La difformità riscontrata si configura come intervento che ha generato un aumento di volumetria e, quindi, soggetto a Permesso di Costruire (art. 10 del DPR 380/2001). Nel caso di specie tale intervento è stato realizzato in maniera illecita, ovvero in assenza del titolo autorizzativo. Per regolarizzare la posizione urbanistica del bene, si renderà necessario, quindi, procedere alla sua demolizione, così come previsto dall'art. 33 comma 1 del DPR 380/2001.

Il costo complessivo per tale attività di sanatoria sarà pari a circa € 2.000,00.
