RELAZIONE DI CONSULENZA TECNICA D'UFFICIO

Proc. Esec. n. 407/2023 R.G.E.

C.T.U.: dott. arch. Federica BAISI

nel procedimento di esecuzione immobiliare n° 407/23 R.G.E.

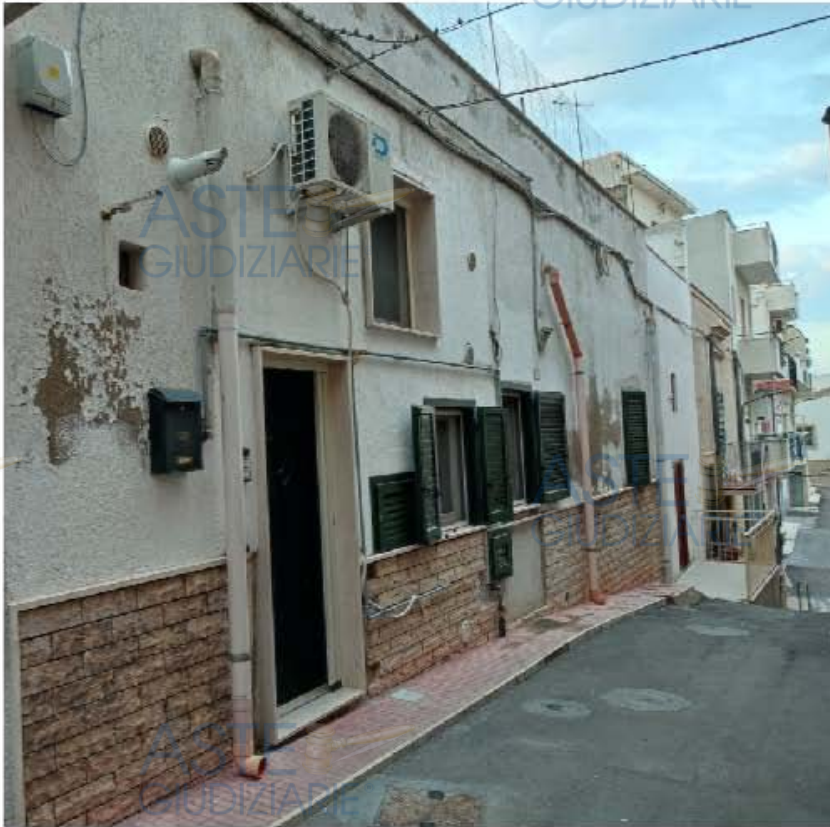
Lo stato manutentivo esterno è carente, in quanto la facciata presenta alterazioni dell'intonaco.

Fig. 2 – Unica facciata del fabbricato su via Comedico

Lo stato manutentivo dell'immobile è buono all'interno, mentre la facciata richiede un intervento sull'intonaco.
